平成26年度斜面部孔内傾斜計観測結果

1) 概要

下流側斜面部に設置した既設観測井戸（計3箇所）において、観測孔内における変位状況と下流堰堤の安定性確認のため、月2回の頻度で計測を実施している。

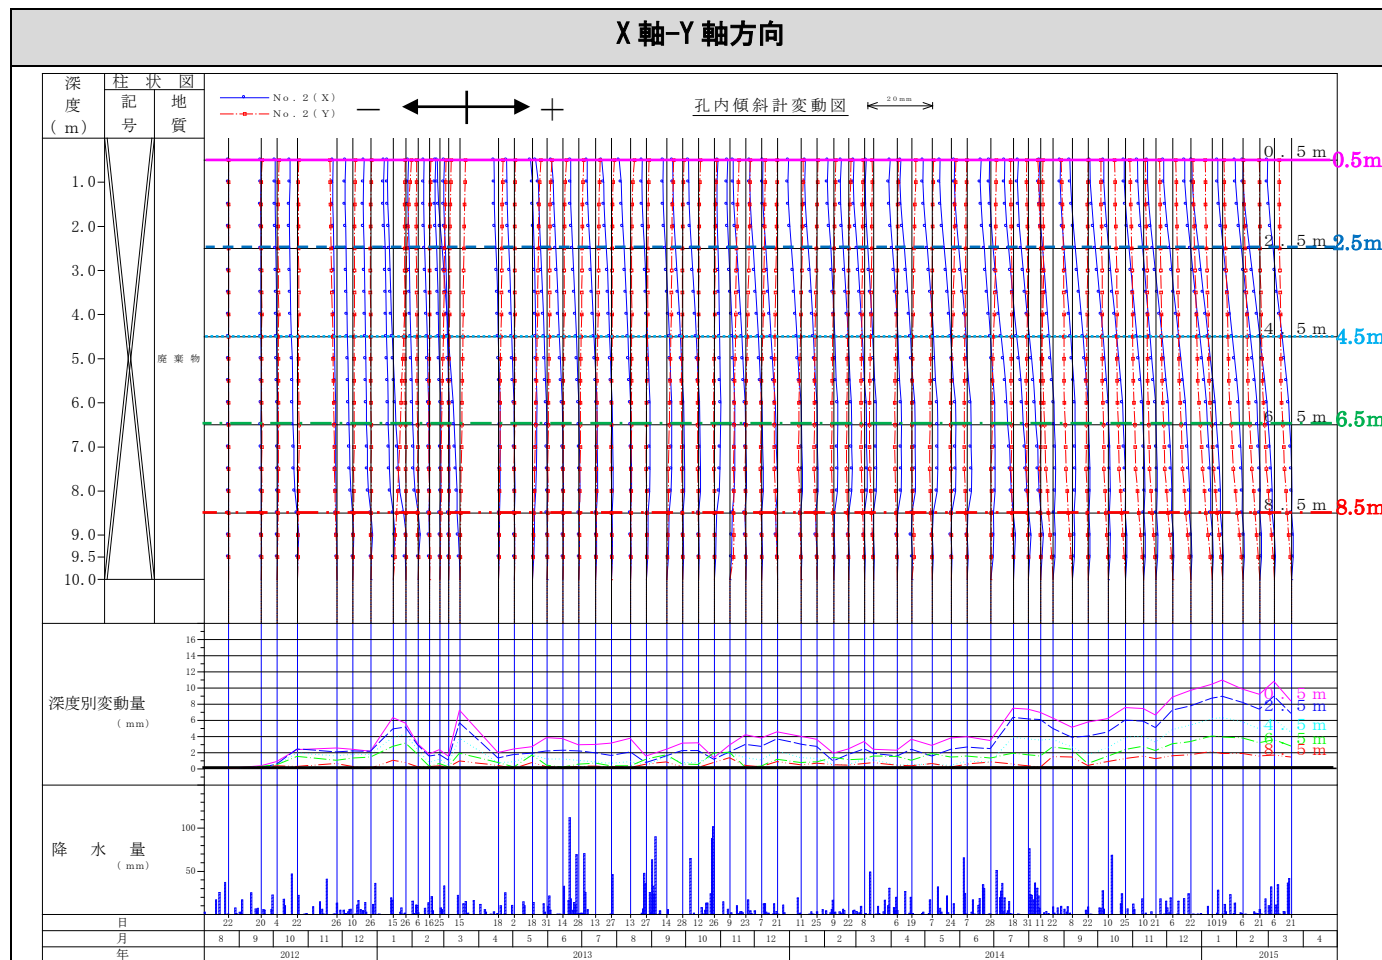
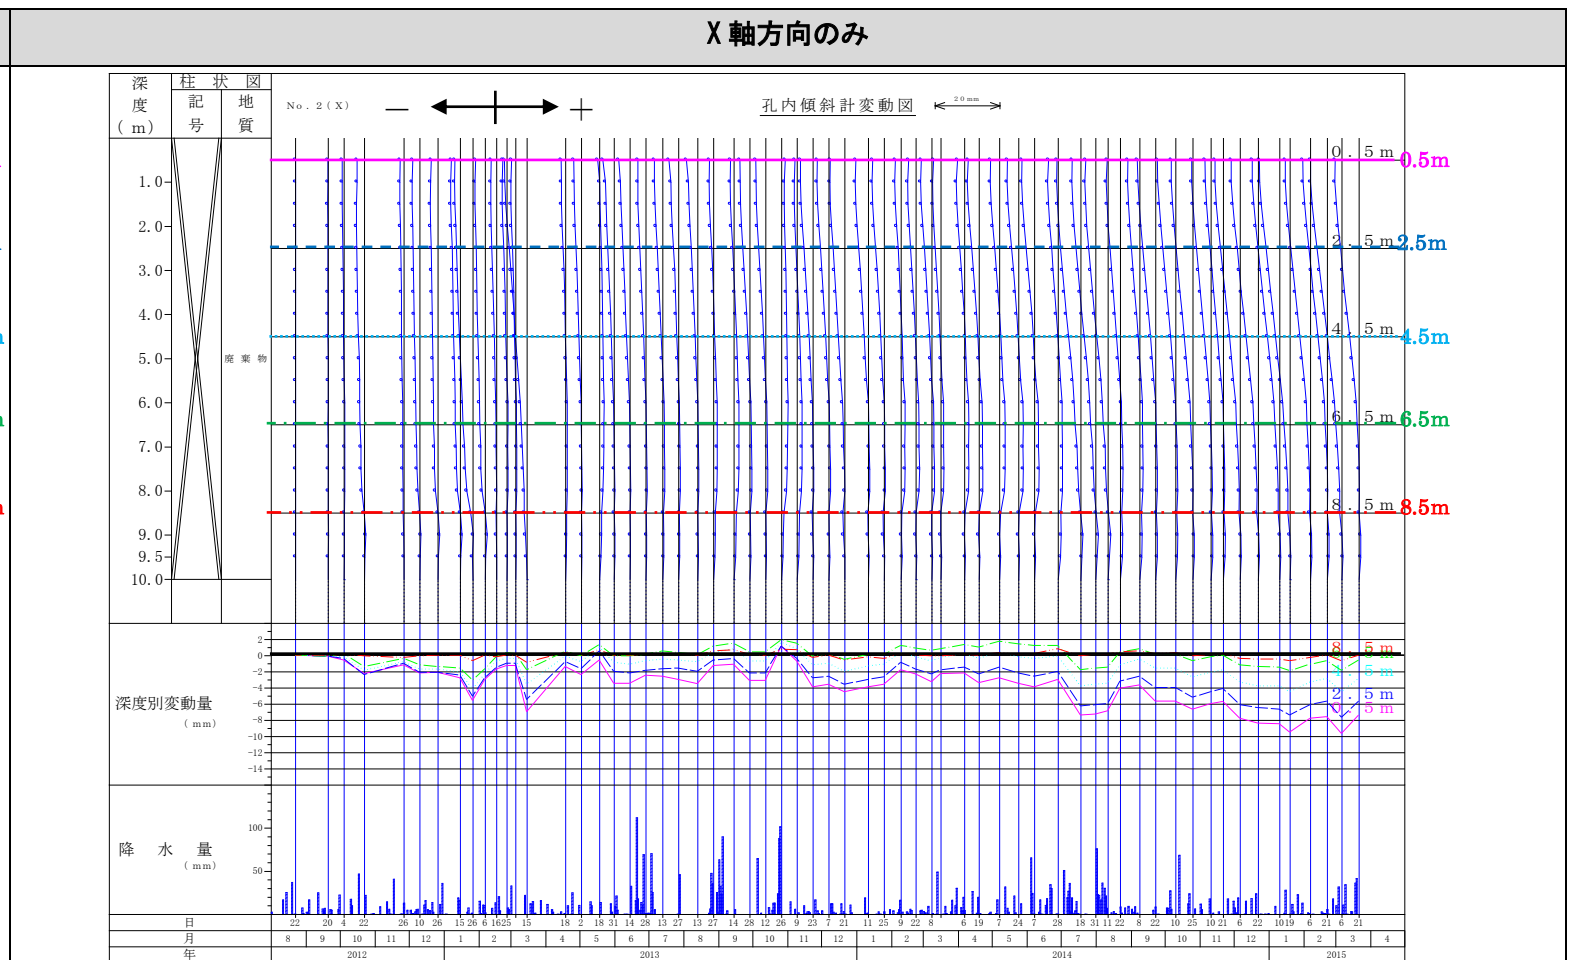
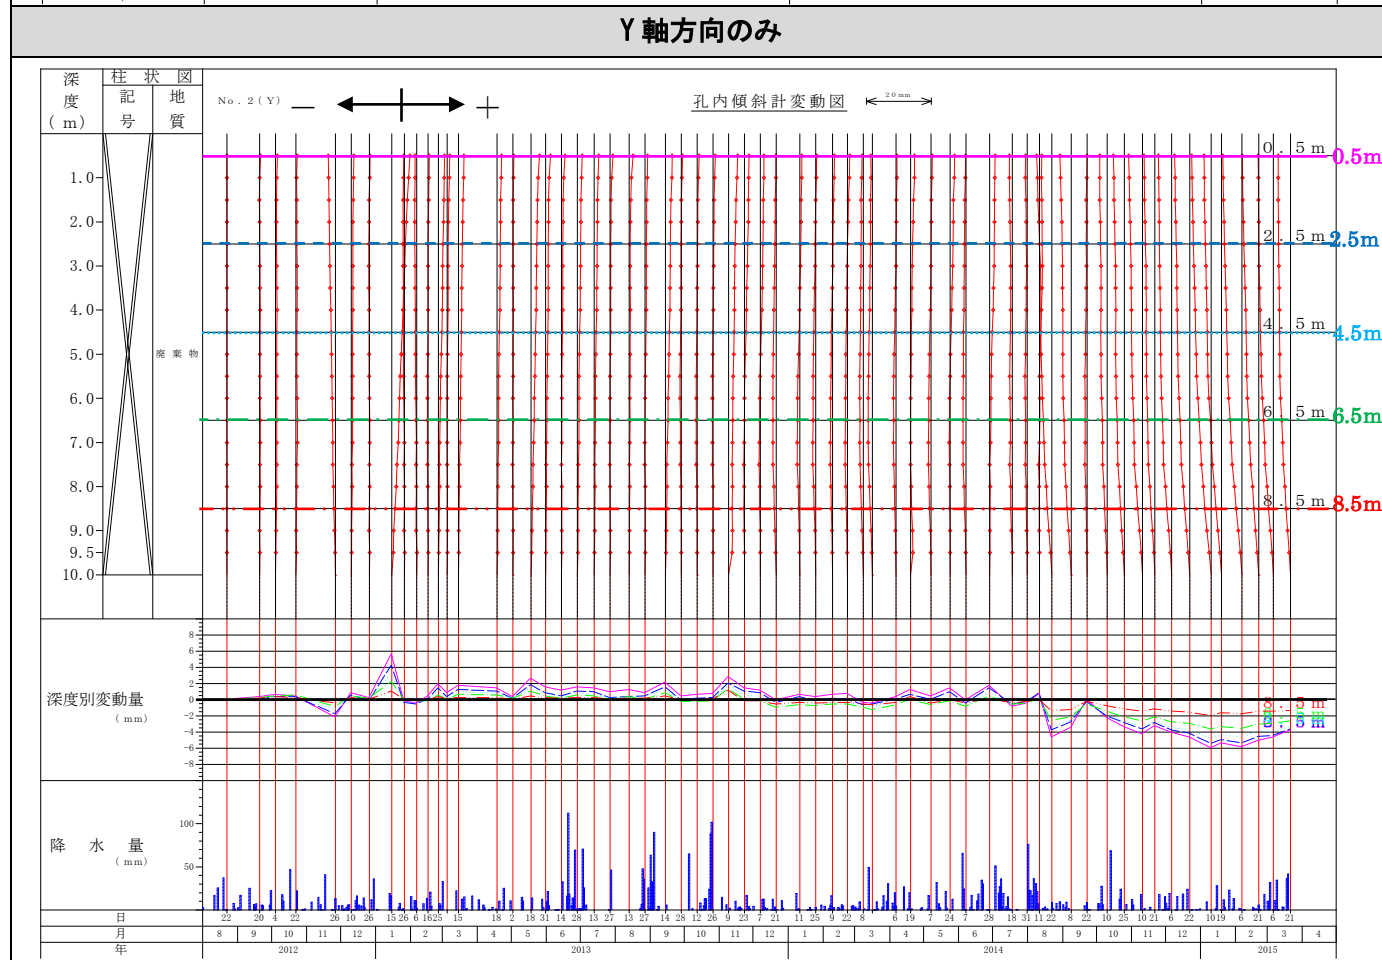
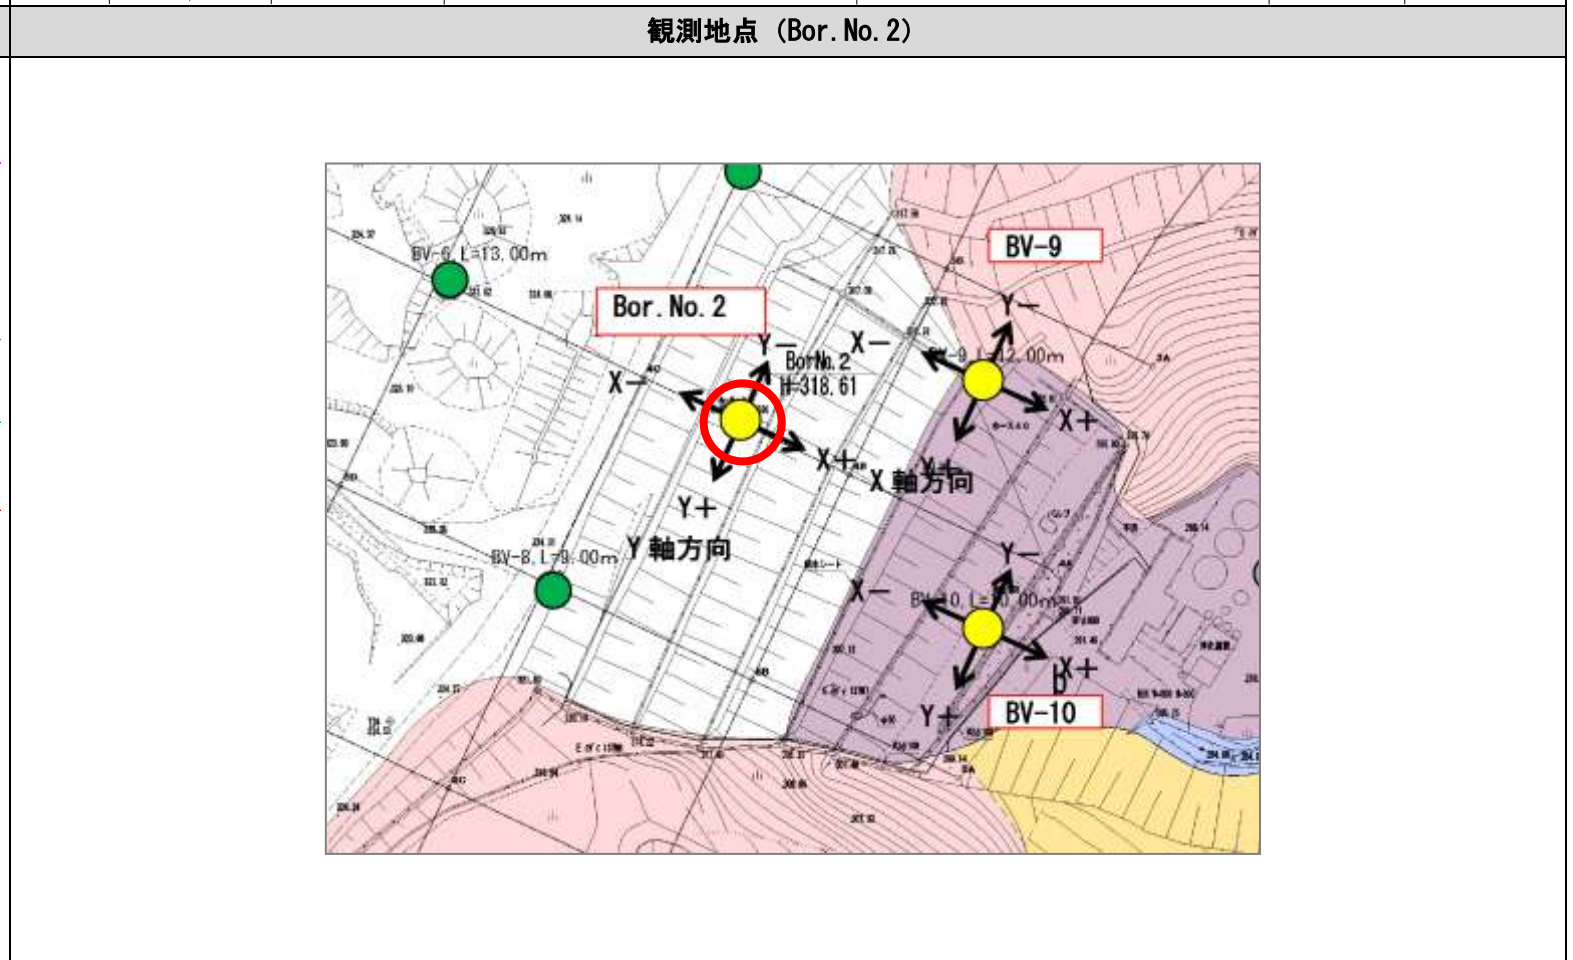
図3 (1) 孔内傾斜計観測結果 (Bor. No. 2)

【BorNo. 2】

- ・ X軸方向（上下流方向）は、全体として埋立地側への変位傾向が認められ、測定開始（平成24年8月22日）から現在までの累積変位量は地上部付近でも10mm以下である。
- ・ Y軸方向（横断方向）は、全体としてやや左岸側への変位傾向が認められ、測定開始（平成24年8月22日）から現在までの累積変位量は地上部付近でも4～6mm程度である。

以上から、平成24年8月～平成27年4月までの約2年半の連続観測（月2回）の結果、斜面上部に設置されたBorNo. 2では最も変位量が大きく、埋立地側への変位傾向は認められるが、累積変位量は地上部付近でも約10mm程度である。

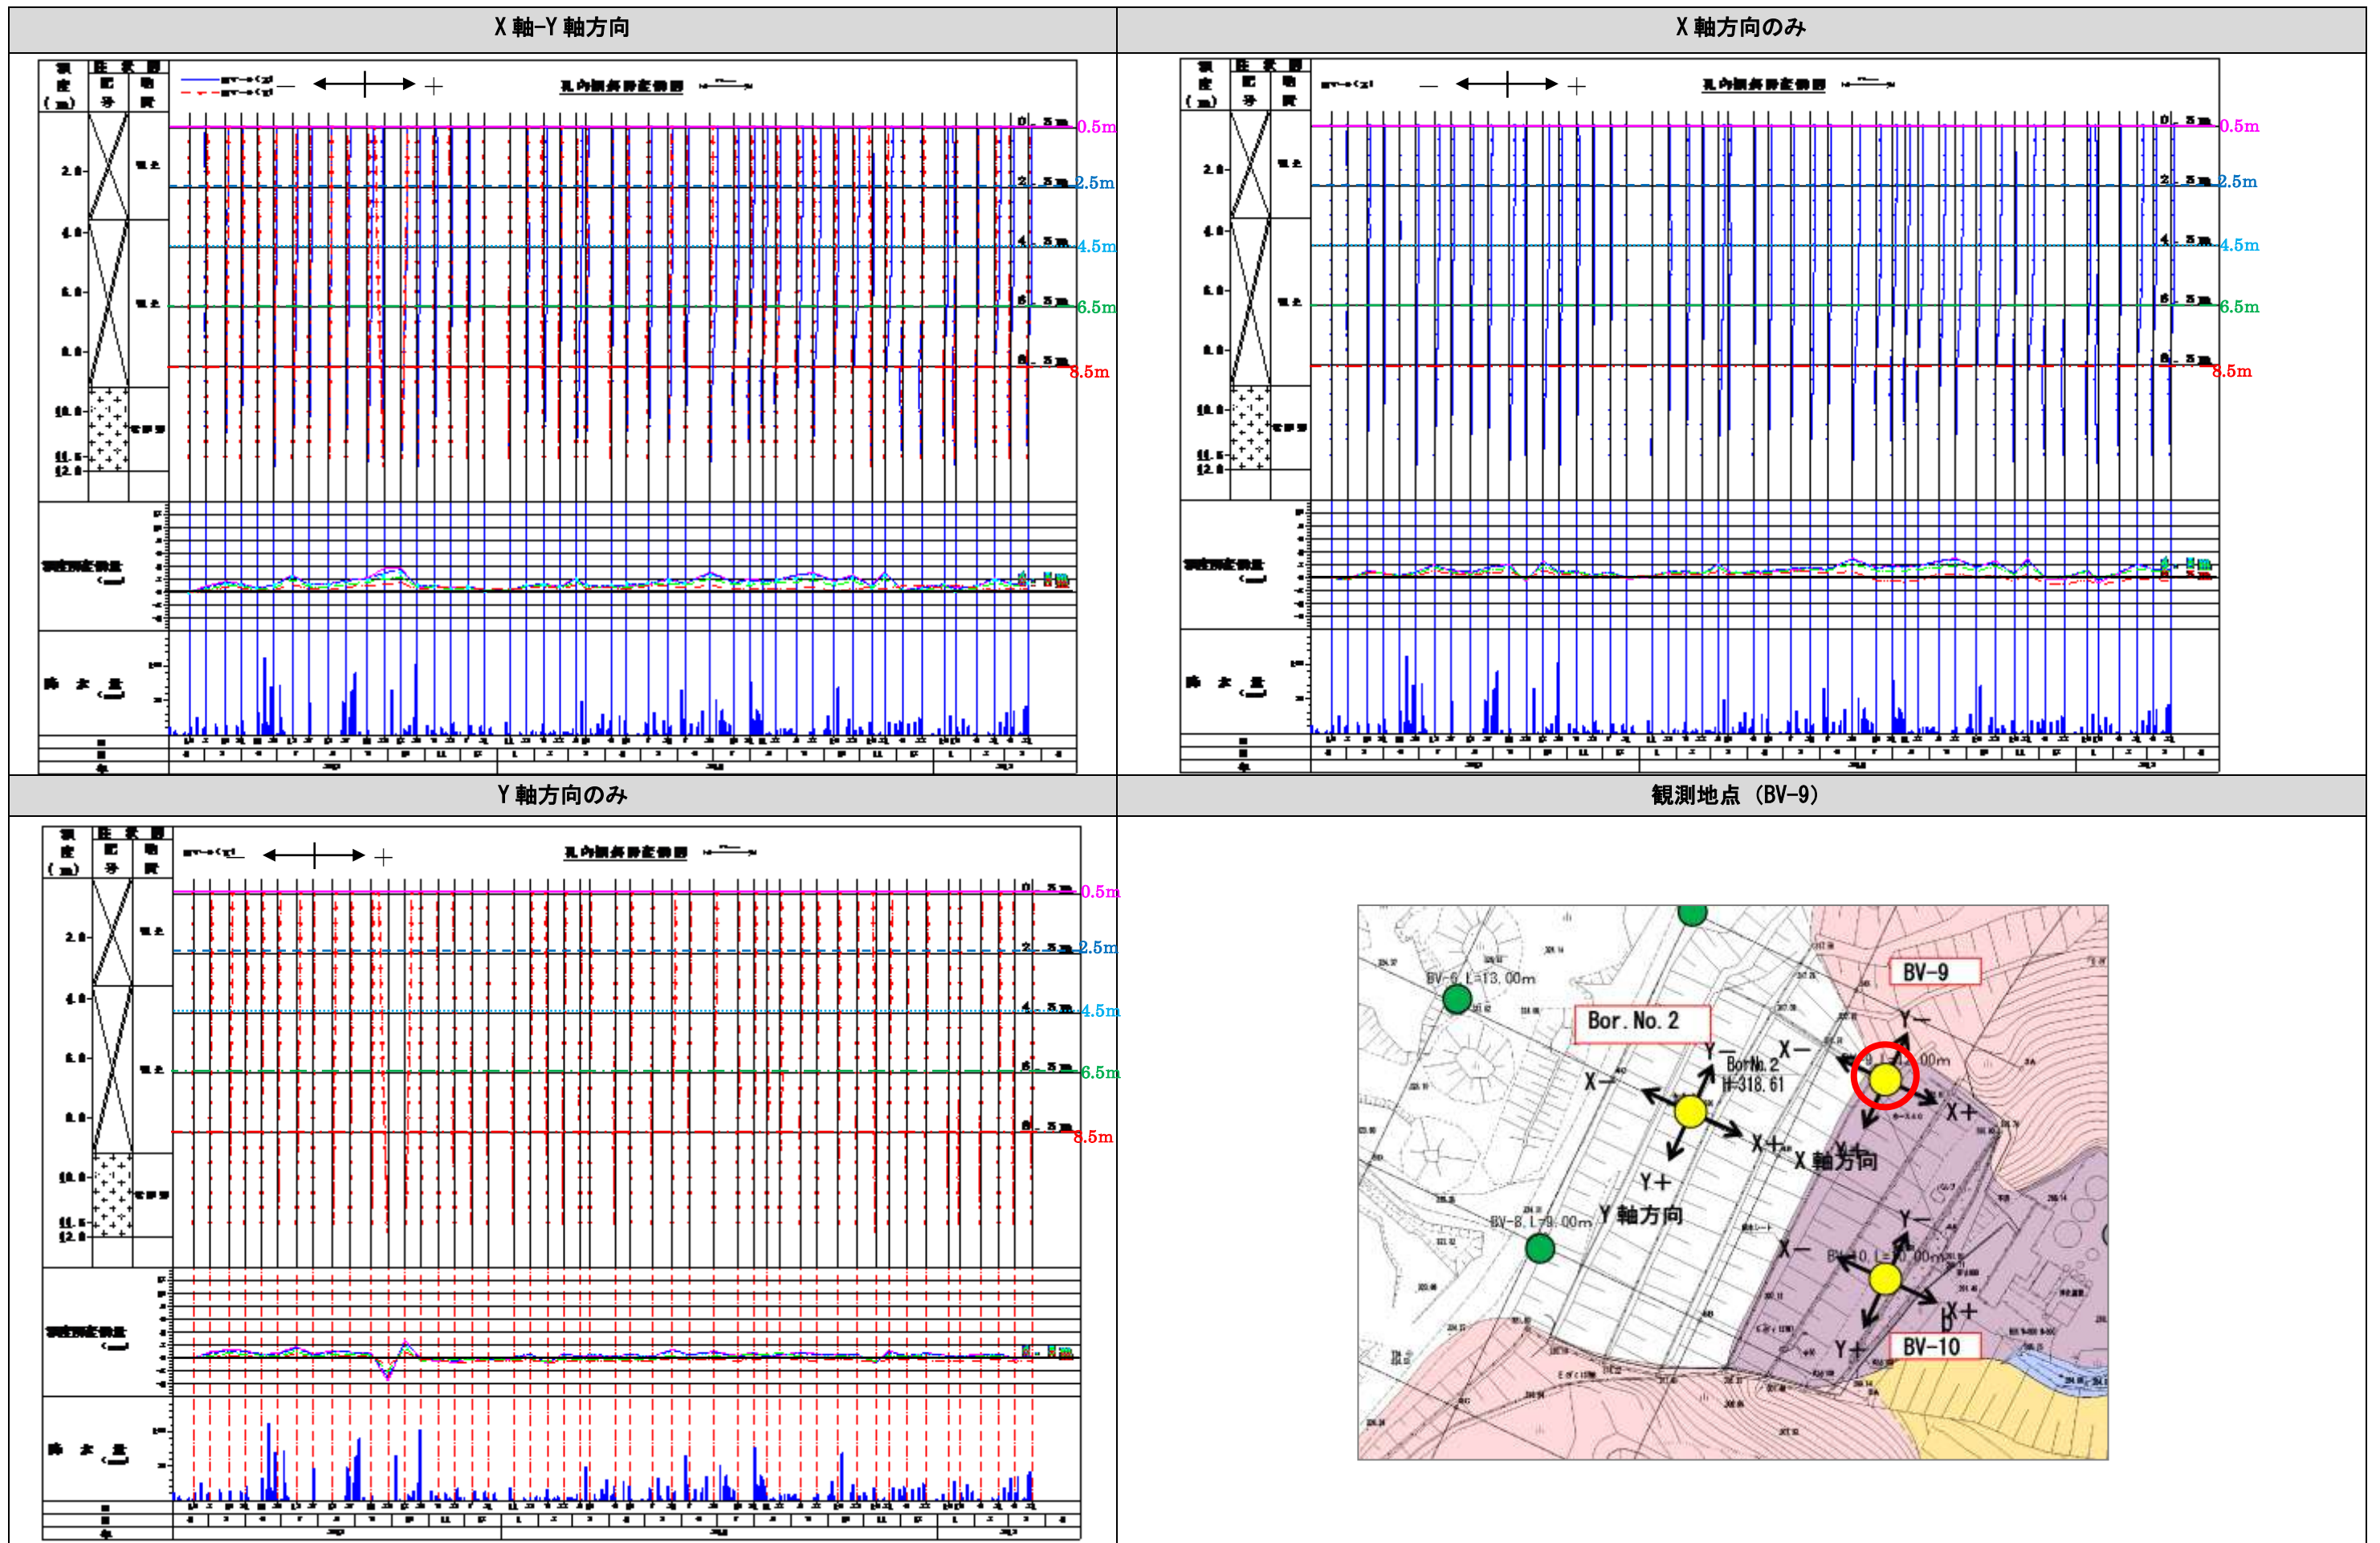
図3(2) 孔内傾斜計観測結果 (BV-9)

【BV-9】

- ・ X軸方向（上下流方向）、Y軸方向（横断方向）いずれも測定開始からほとんど変位が認められず、現在までの累積変位量は地上部で2mm以下である。

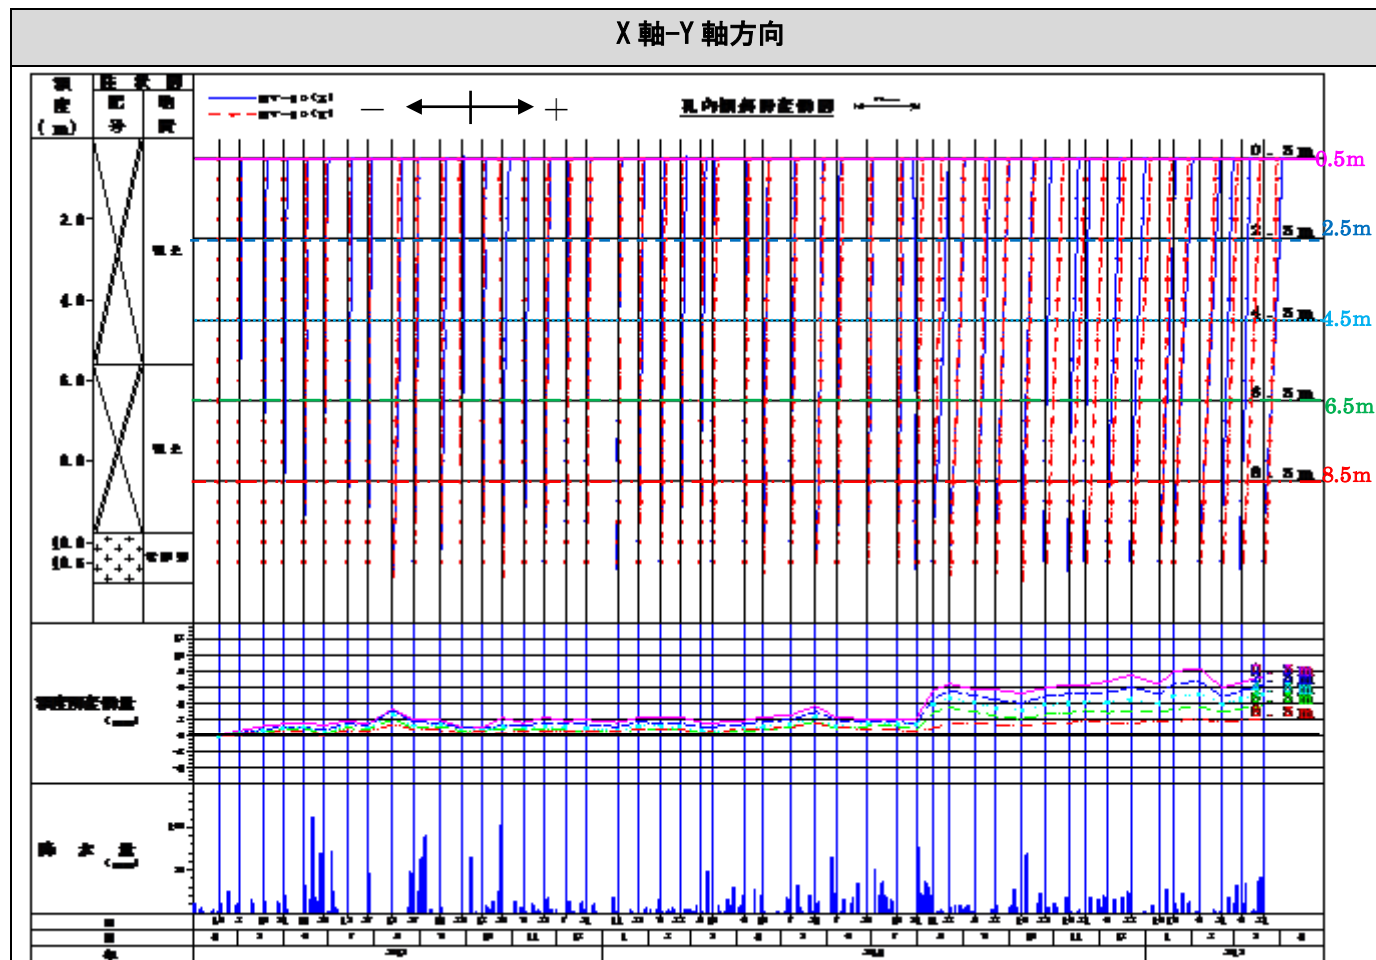
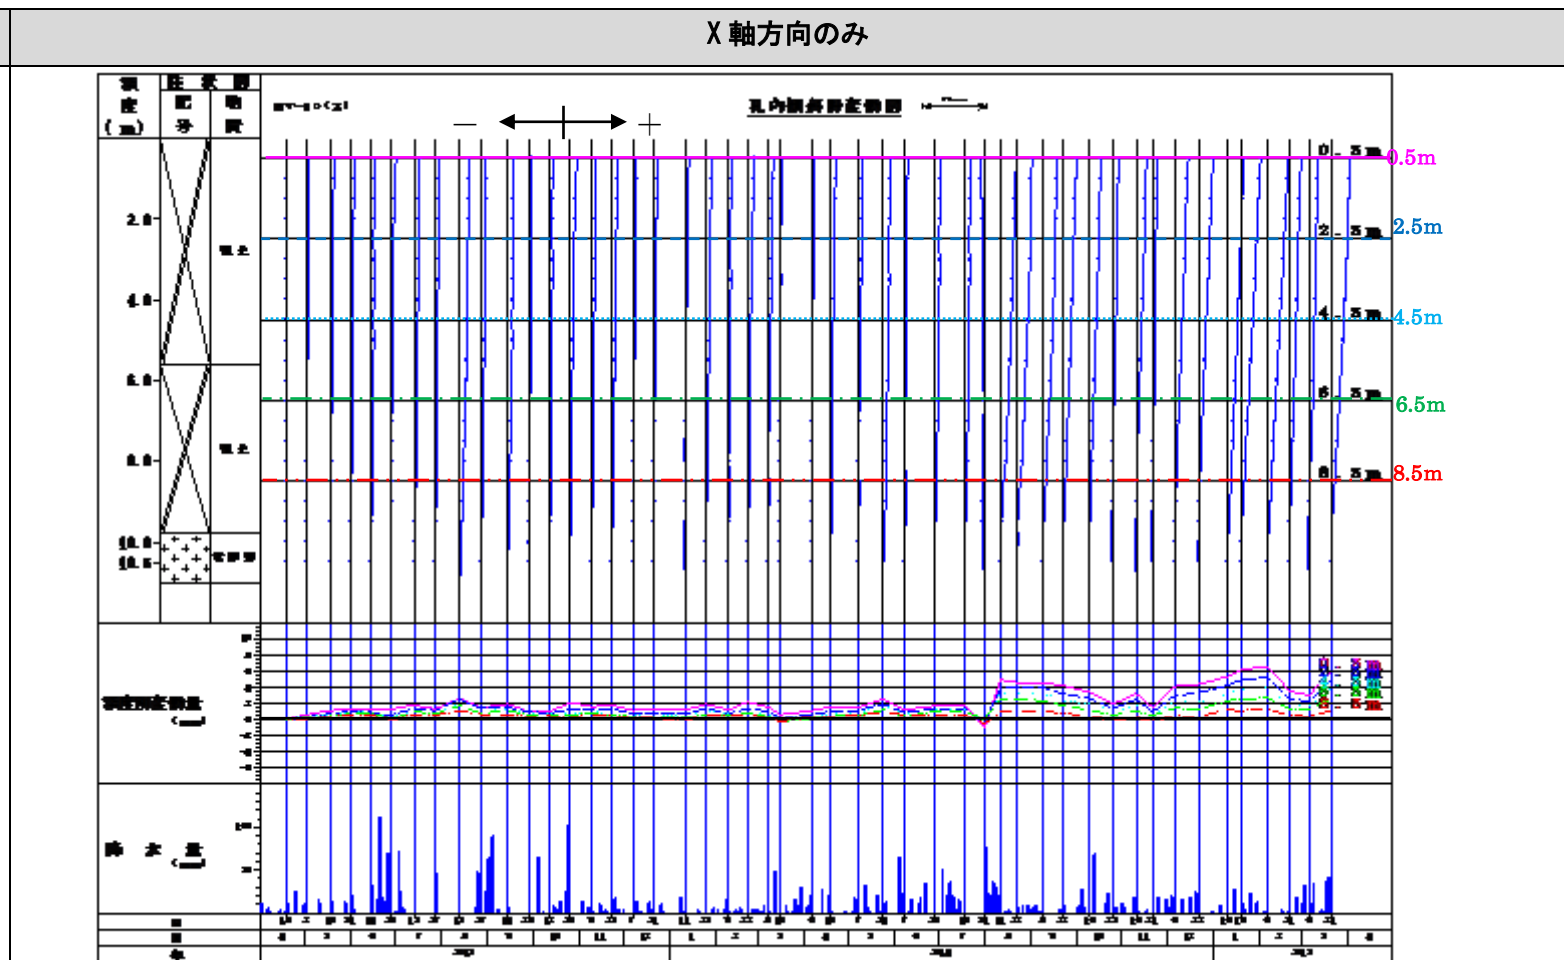
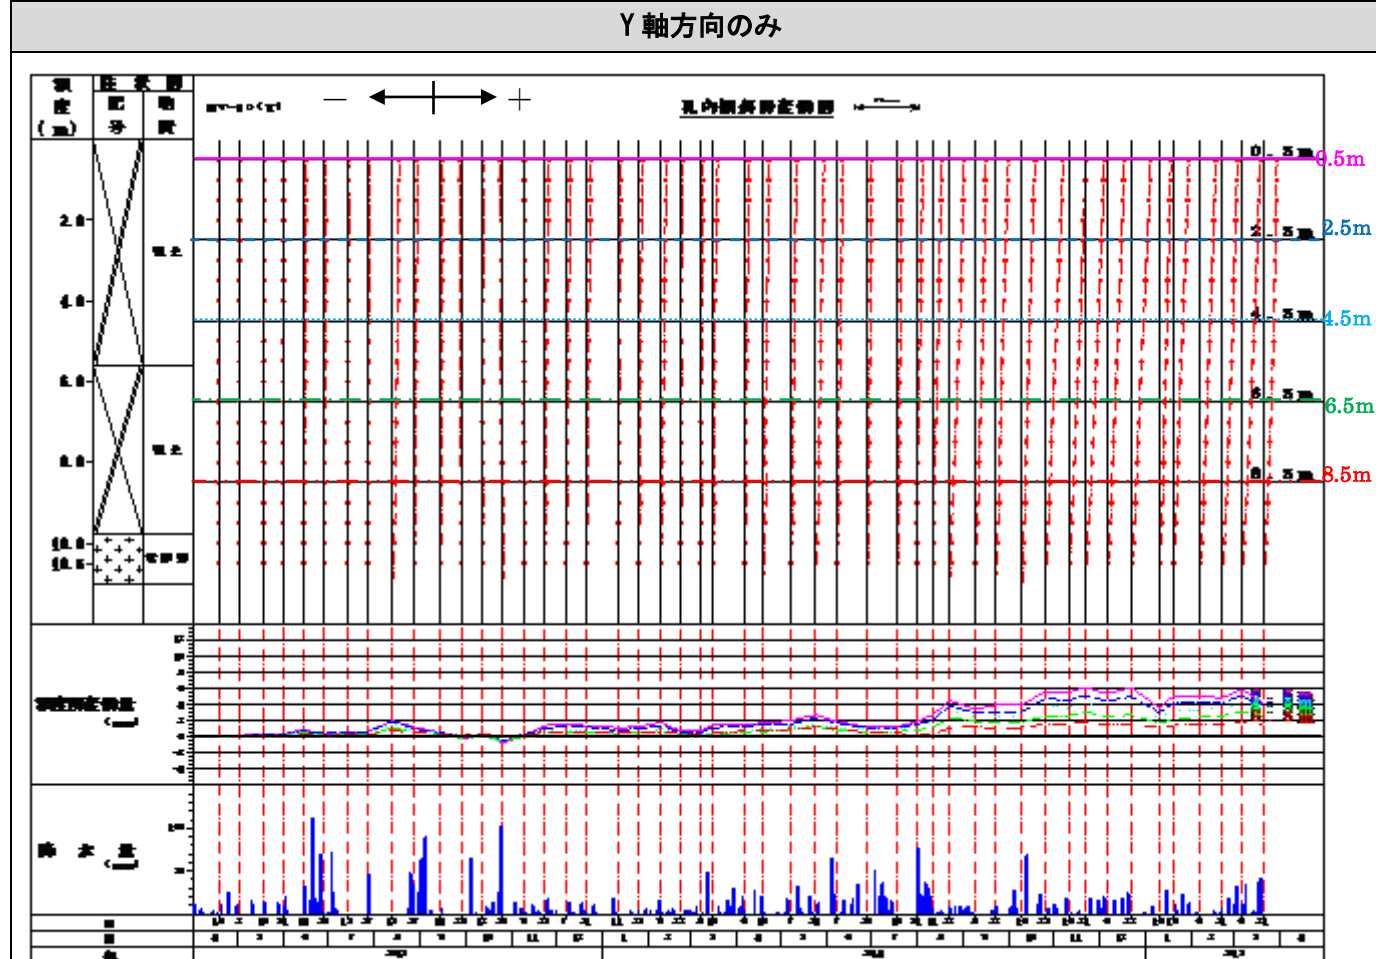
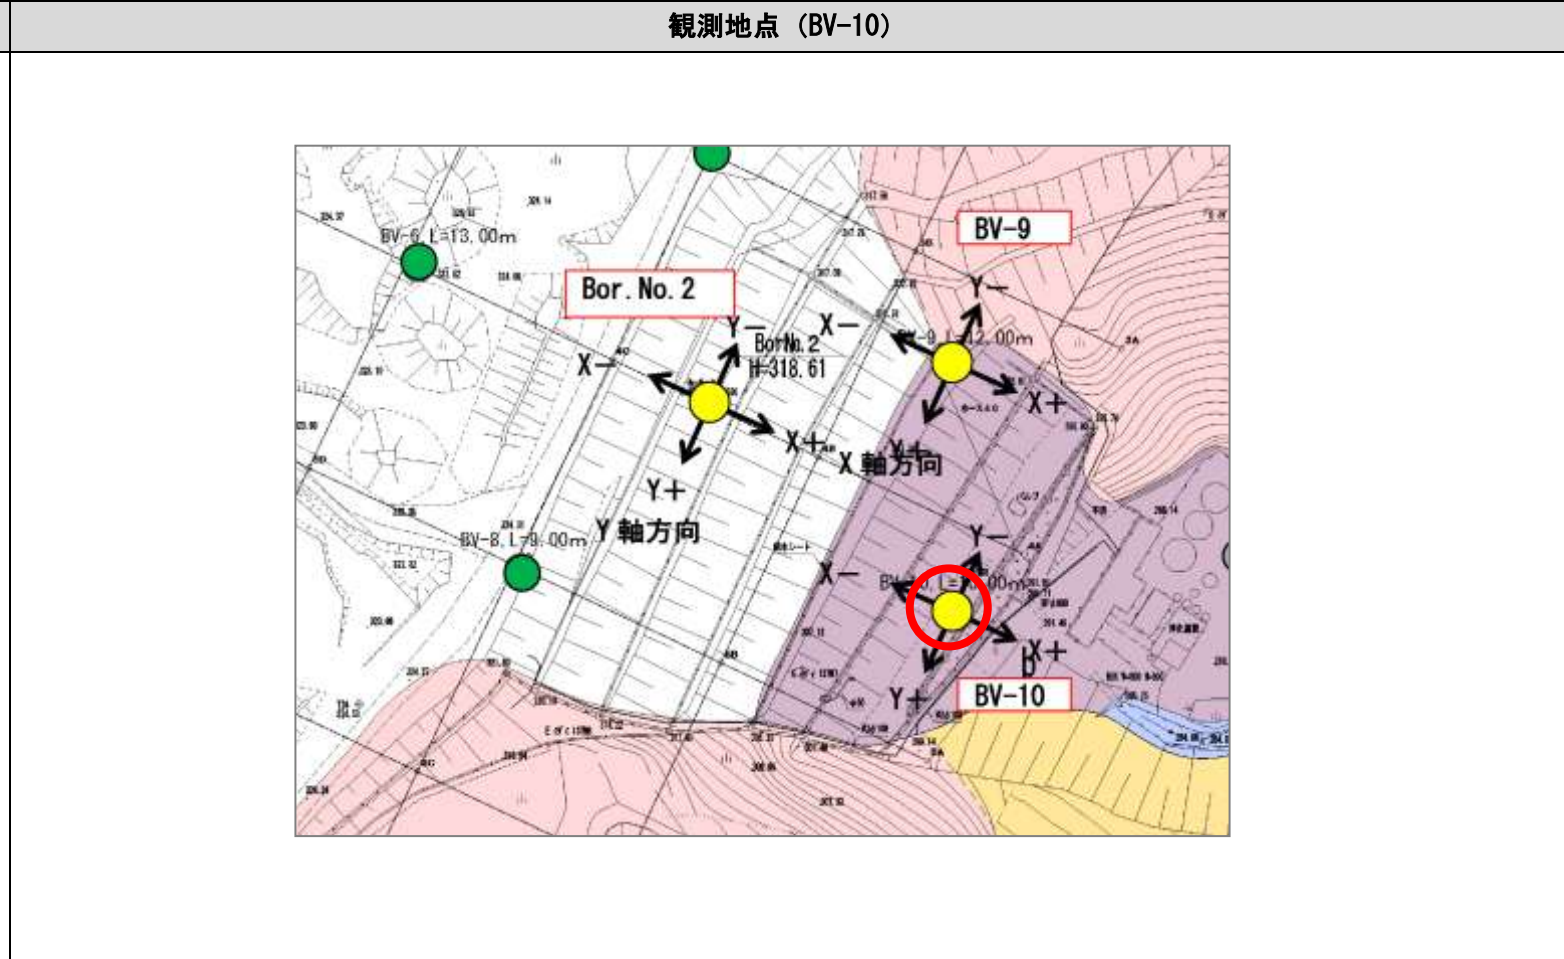
図 3 (3) 孔内傾斜計観測結果 (BV-10)

【BV-10】

- ・ X軸方向（上下流方向）は、平成26年7月までは、ほとんど変位は認められなかったが、8月の観測時に下流側への地表部付近で最大4mm程度の変位傾向が認められた。平成26年8月以降は計測値にややばらつきが認められるが、概ね観測開始から下流側へ2～6mm程度の変位が認められる。
- ・ Y軸方向（横断方向）は、全体として右岸側への変位が認められ、観測開始から、現在までの累積変位量は地上部で4mm以下である。
