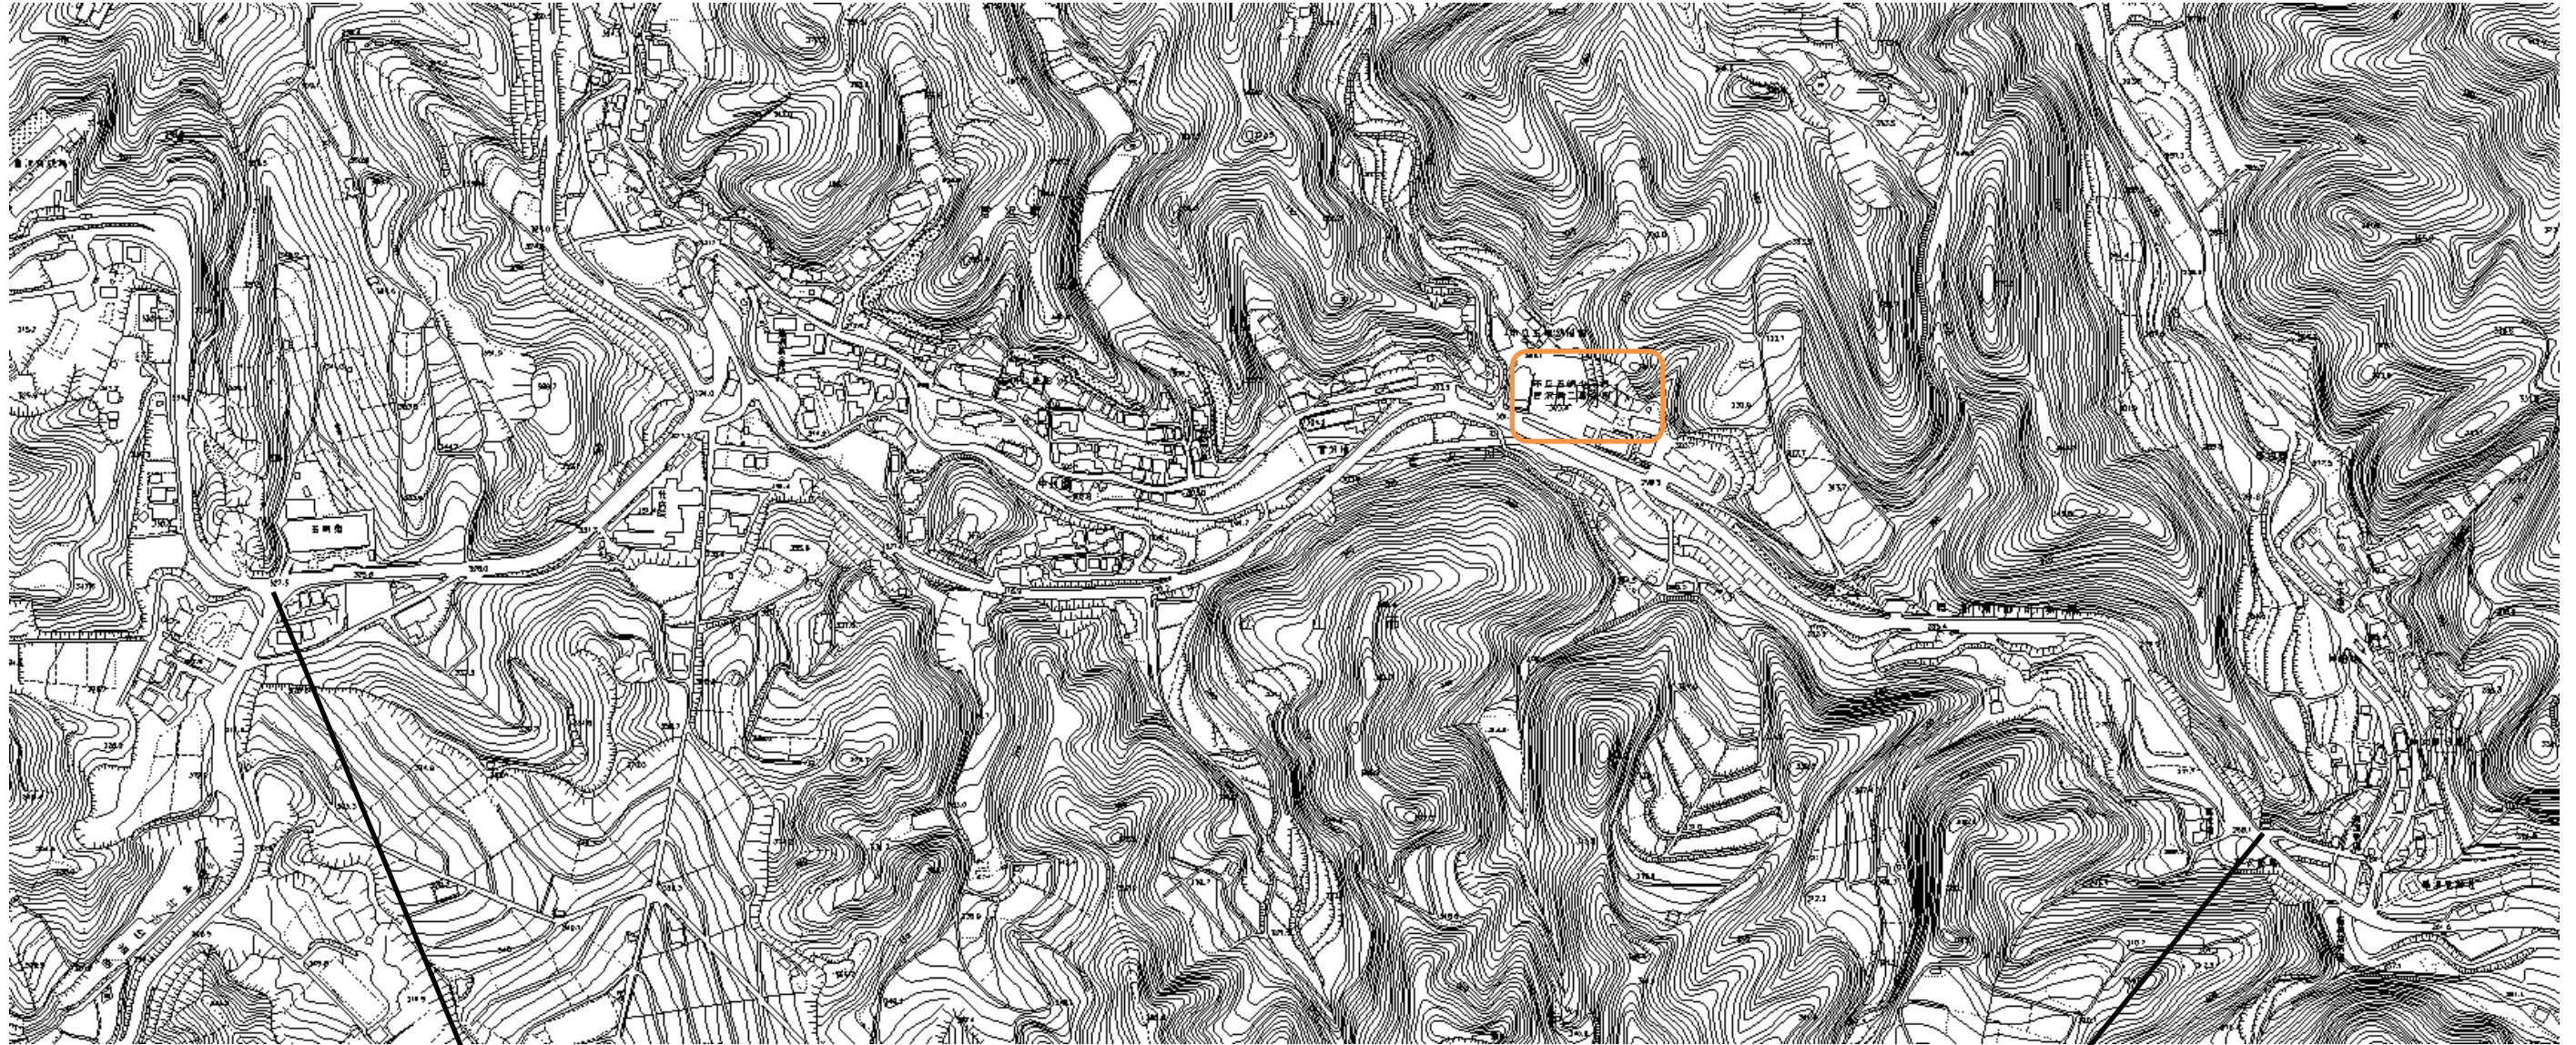
【103 番】

(状況) 児童が登校のために横断する三叉路ですが信号機や横断歩道はなく、大型車の通行もあり、車のスピードも出ている危険な場所です。

(対策) ポールを設置し、ドット線を引きました。

(状況) 下り坂方向にスピードが出る地点で、横断歩道のないところを横断している状況です。

(対策) 横断歩道を設置しました。
