通学路合同点検対策箇所図（味酒小学校）

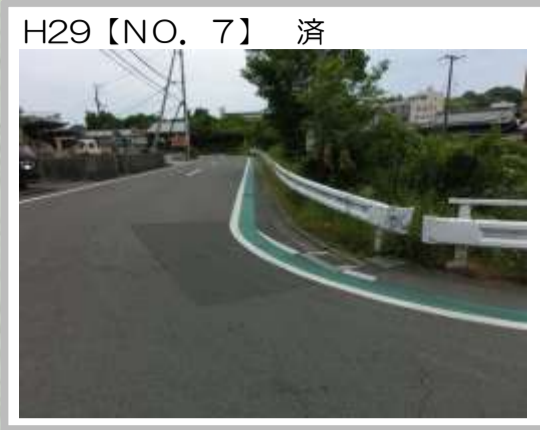
H29【NO. 7】 済

(状況) 通勤時間帯に車の交通量が多い箇所、歩道が途中でなくなるため注意が必要です。

(対策) **グリーンベルトを設置しました。**

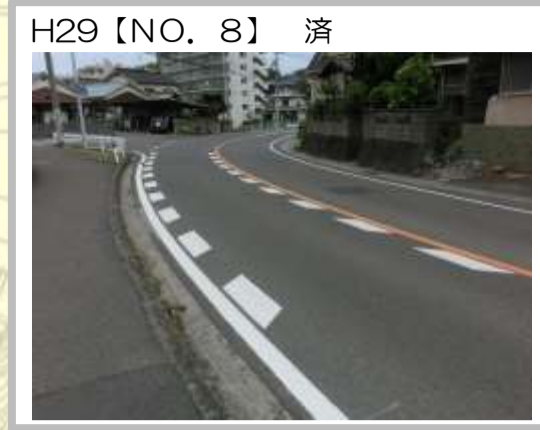
H29【NO. 8】 済

(状況) スピードを出して車が走り交通量も多い箇所です。

(対策) **減速マークを設置し、外側線と中央線（黄色）を引き直しました。**

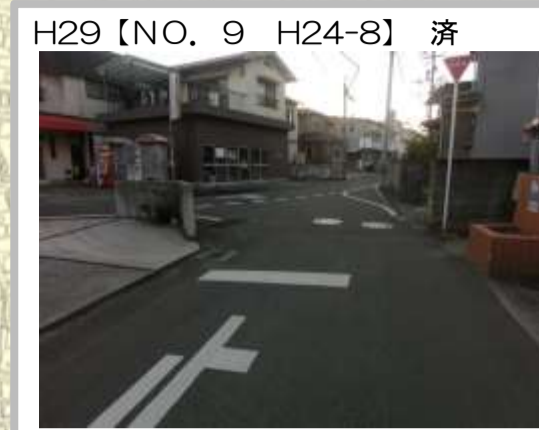
H29【NO. 9 H24-8】 済

(状況) 見通しの悪い交差点で、車や自転車の通行量が多い箇所危険です。

(対策) **外側線・一時停止線・止まれを引き直し、交差点マークとドット線を設置しました。**

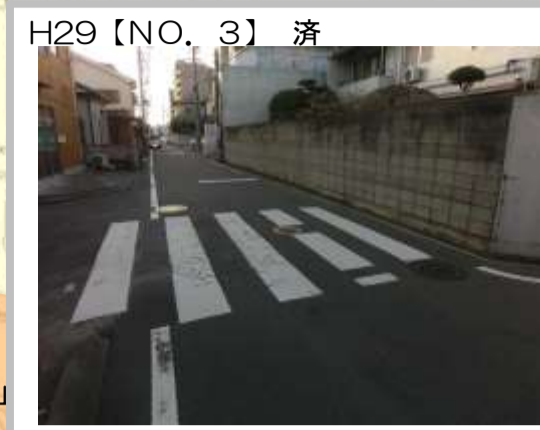
H29【NO. 3】 済

(状況) 交通量が多く、交差点の見通しも悪い箇所です。

(対策) **横断歩道の幅を拡幅して引き直しました。**

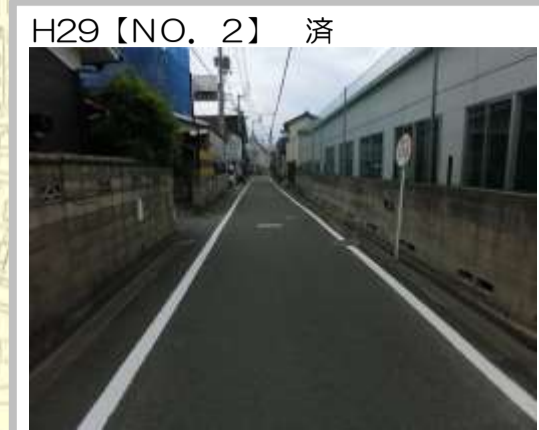
H29【NO. 2】 済

(状況) 道幅が狭いため、車と接触する危険があります。

(対策) **外側線を引き直しました。**

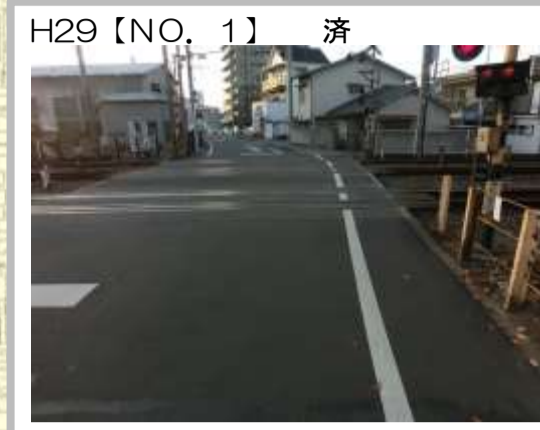
H29【NO. 1】 済

(状況) 交通量が多い道路で、区画線がないため、歩行者が横断する際に車と接触する危険があります。

(対策) **踏切内に区画線を設置しました。**

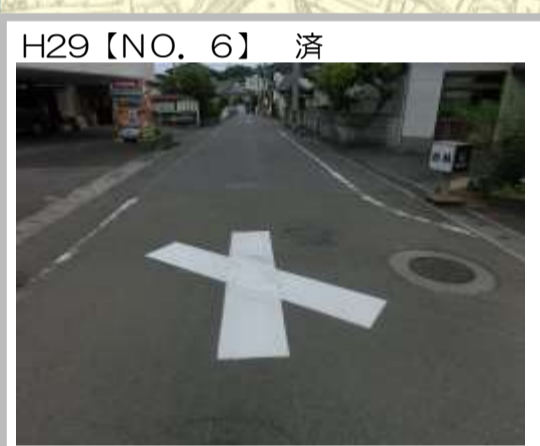
H29【NO. 6】 済

(状況) 道幅が広く直線道路でスピードを出して走る車があり、交差点を横断する際に注意が必要です。

(対策) **交差点マークを設置しました。**

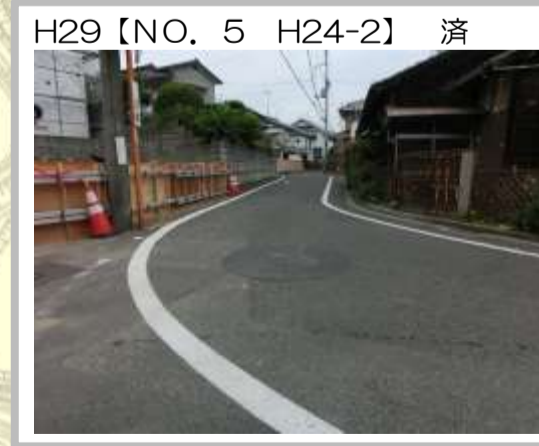
H29【NO. 5 H24-2】 済

(状況) 道幅の狭い道で外側線も薄くなっています。

(対策) **路側帯を拡幅して外側線を引き直しました。**

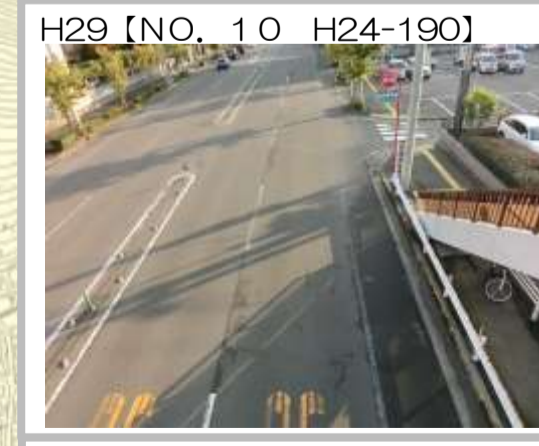
H29【NO. 10 H24-190】

(状況) 時間帯規制がありますが進入してくる車が多いです。

(対策) 路面に時間帯規制標示を設置する予定であったが、

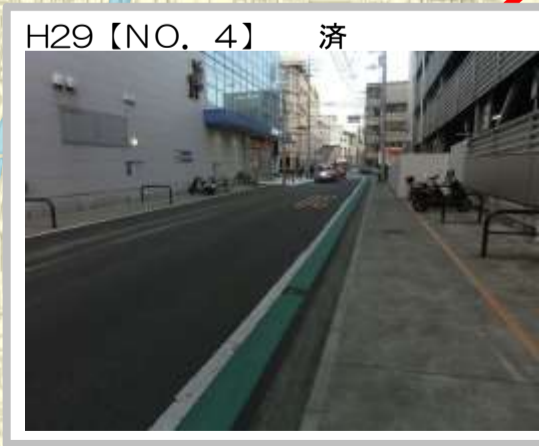
H29【NO. 4】 済

(状況) 交通量が多く、スピードを出して走る車が多い箇所です。

(対策) **グリーンベルトを設置しました。「30」規制の路面標示を設置しました。**
