通学路合同点検対策箇所図（八坂小学校）

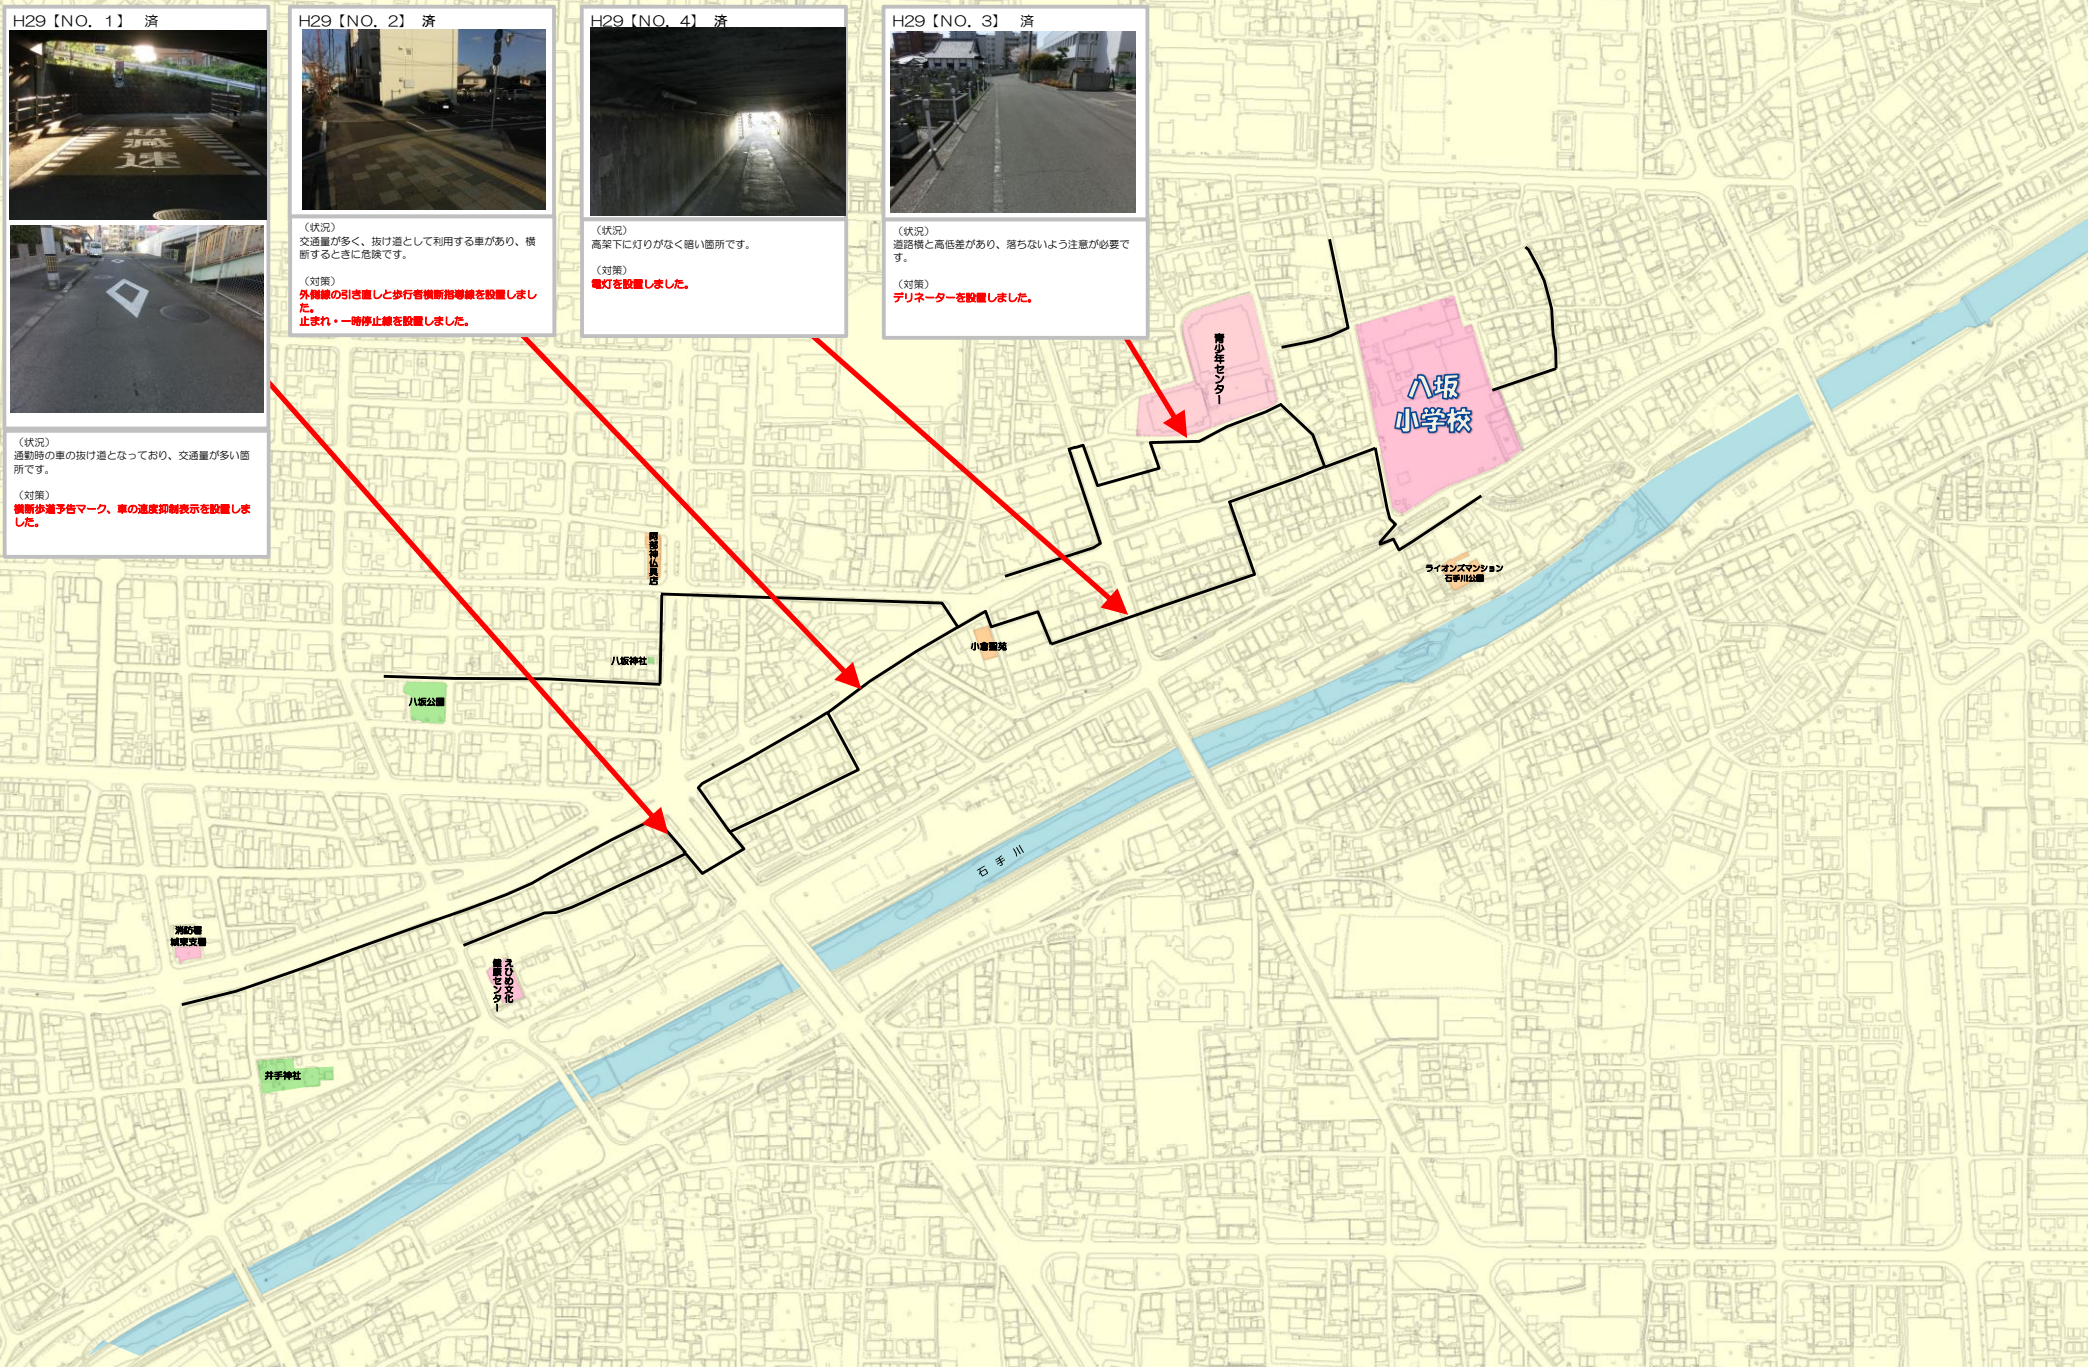
〔状況〕
通勤時の車の抜け道となっており、交通量が多い箇所です。

〔状況〕
交通量が多く、抜け道として利用する車があり、横断するときに危険です。

〔状況〕
高架下に灯りがなく暗い箇所です。

〔状況〕
道路横と高低差があり、落ちないように注意が必要です。

〔対策〕
横断歩道予告マーク、車の速度抑制表示を設置しました。

〔対策〕
外輪縁の引き直しと歩行者横断指導線を設置しました。止まれ・一時停止線を設置しました。

〔対策〕
電灯を設置しました。

〔対策〕
デリネーターを設置しました。
