通学路合同点検対策箇所図（東雲小学校）

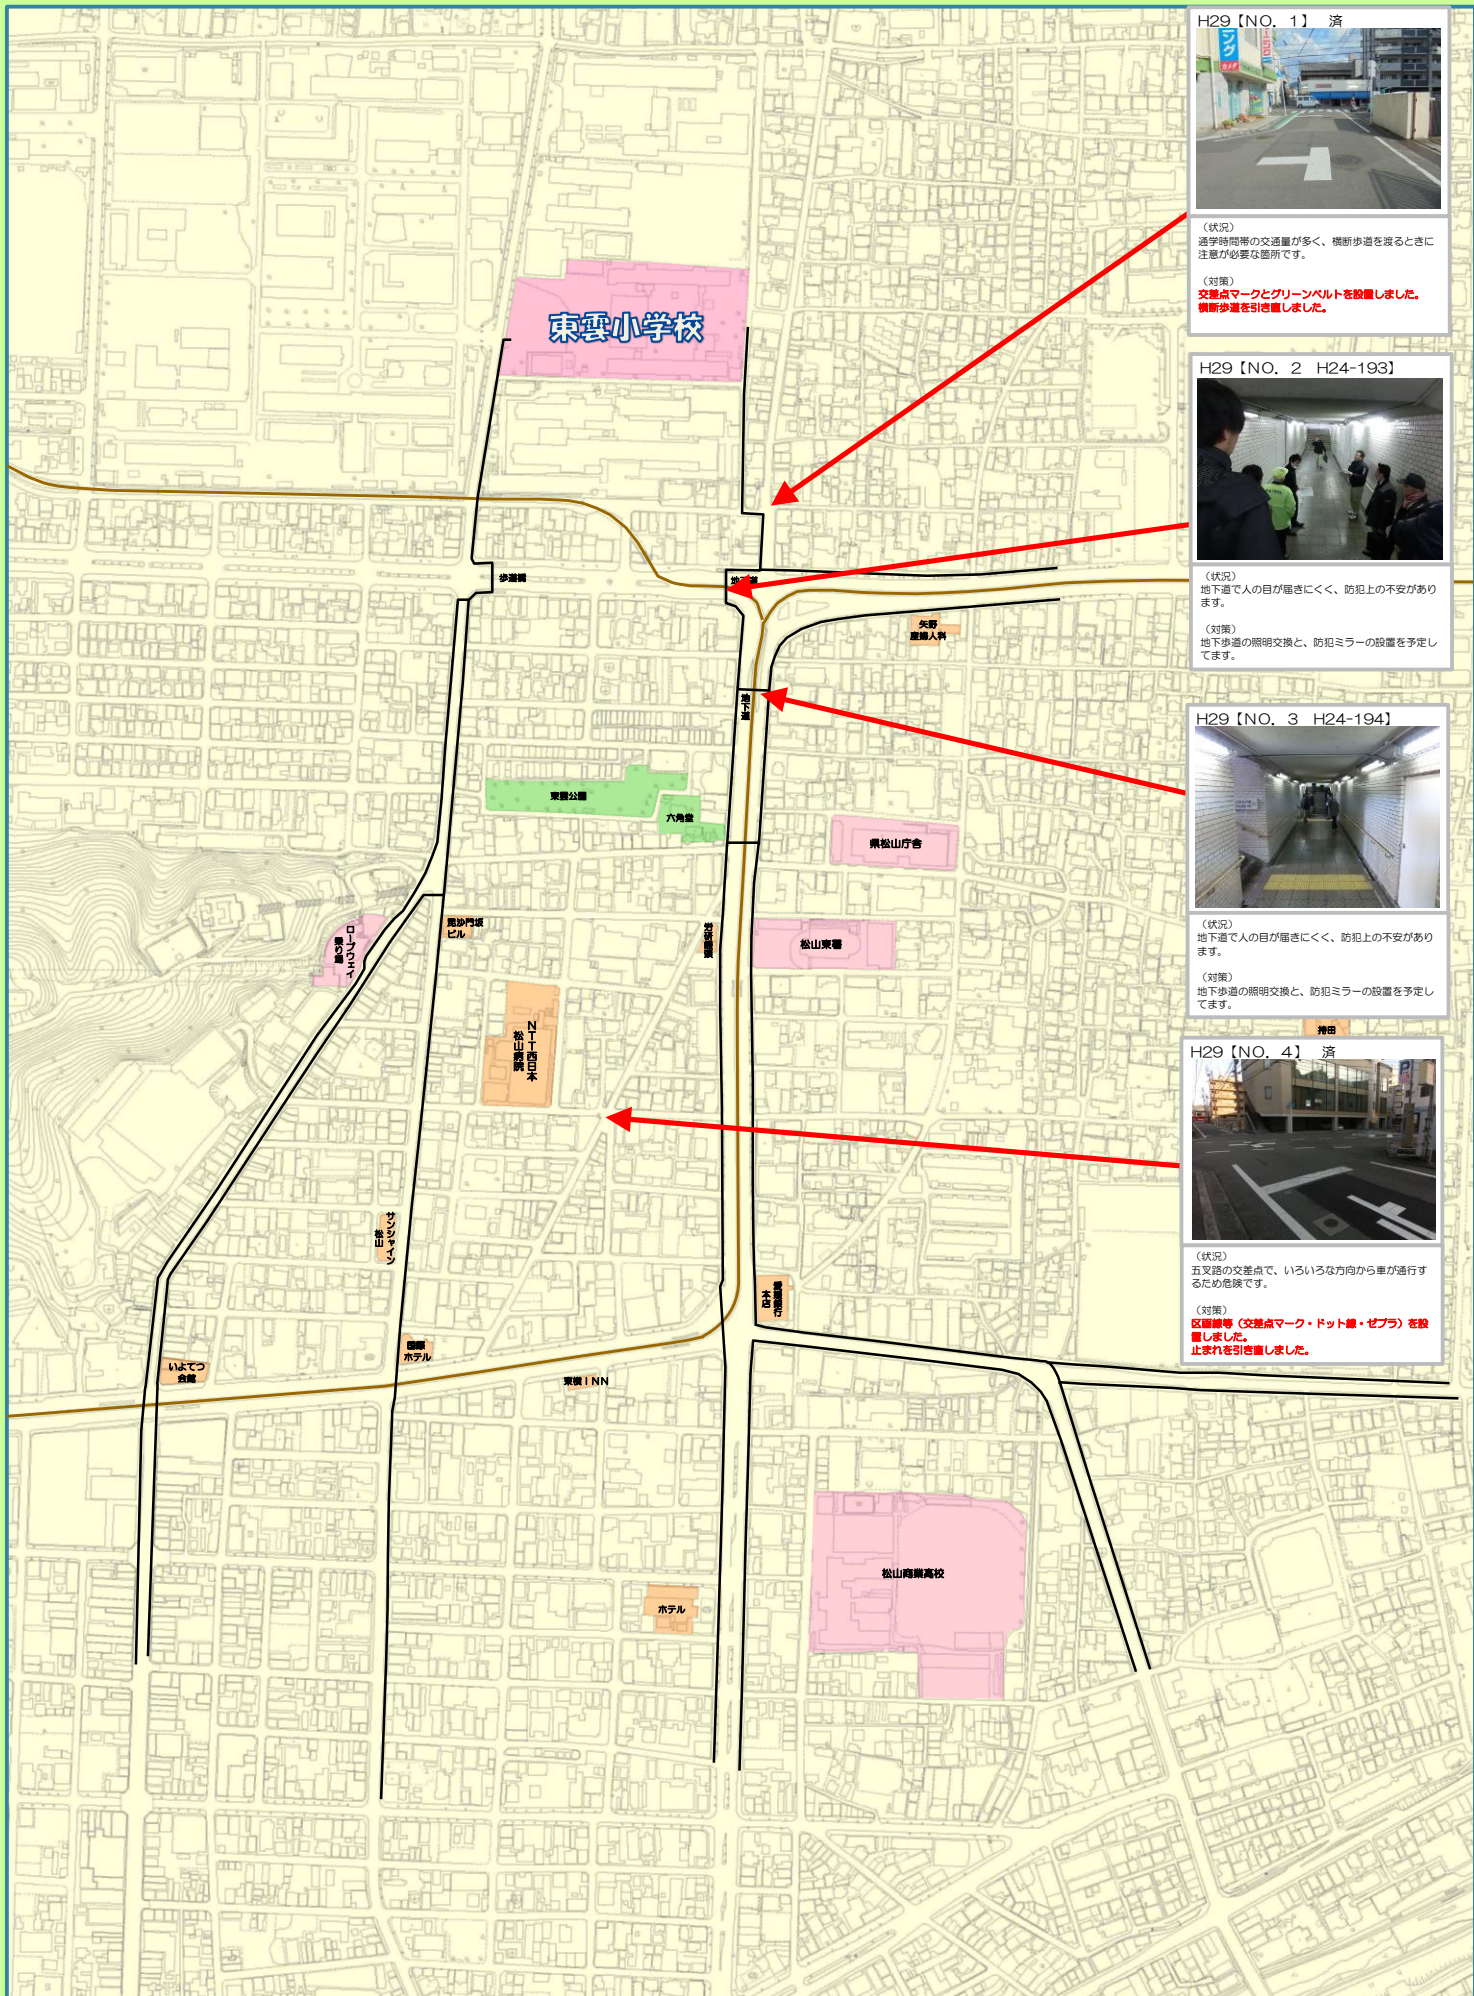
H29【NO. 1】 済

〔状況〕
通学時間帯の交通量が多く、横断歩道を渡るときに注意が必要な箇所です。

〔対策〕
交差点マークとグリーンベルトを設置しました。
横断歩道を引き直しました。
