# 通学路合同点検対策箇所図（清水小学校）

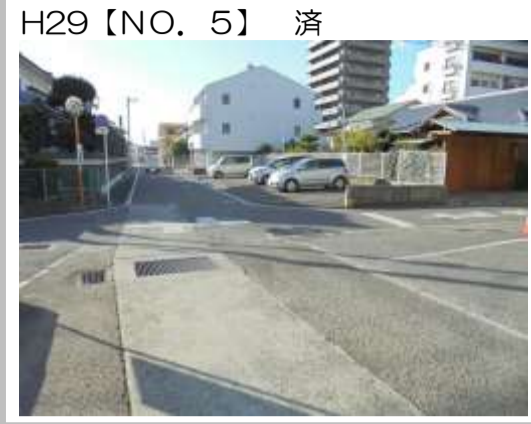
H29【NO. 5】 済

（状況）  
見通しの悪い交差点で、止まれ表示も薄くなっています。

（対策）  
外側線・交差点マークの設置、止まれを引き直しました。

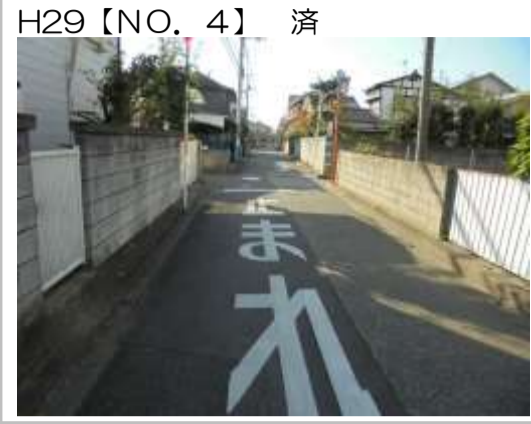
H29【NO. 4】 済

（状況）  
見通しの悪い交差点で、道幅も狭い箇所です。

（対策）  
外側線・停止線・止まれを引き直しました。

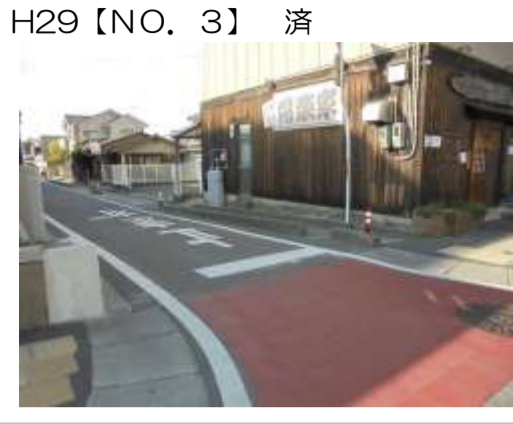
H29【NO. 3】 済

（状況）  
見通しの悪い交差点で、止まれも薄くなっています。

（対策）  
外側線・停止線・止まれを引き直しました。

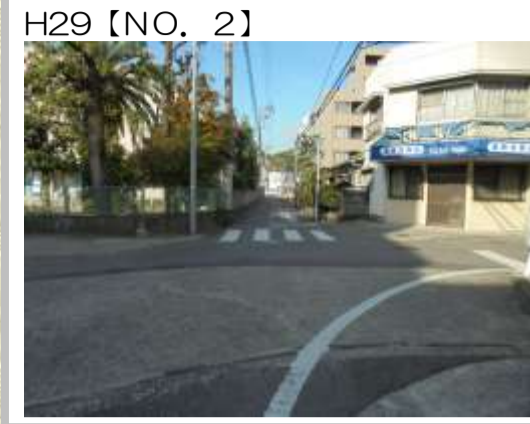
H29【NO. 2】

（状況）  
車や自転車の通行が多い交差点で、横断歩道も薄くなっています。

（対策）  
外側線（巻き込み）・横断歩道・停止線・止まれを引き直しました。交差点マークを設置する予定です。

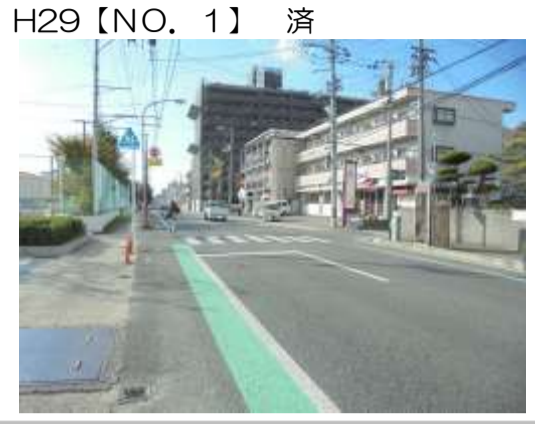
H29【NO. 1】 済

（状況）  
路側帯のカラー舗装が薄くなっています。

（対策）  
外側線・横断歩道・停止線・止まれ・グリーンベルトを引き直しました。
