通学路合同点検対策箇所図（久枝小学校）

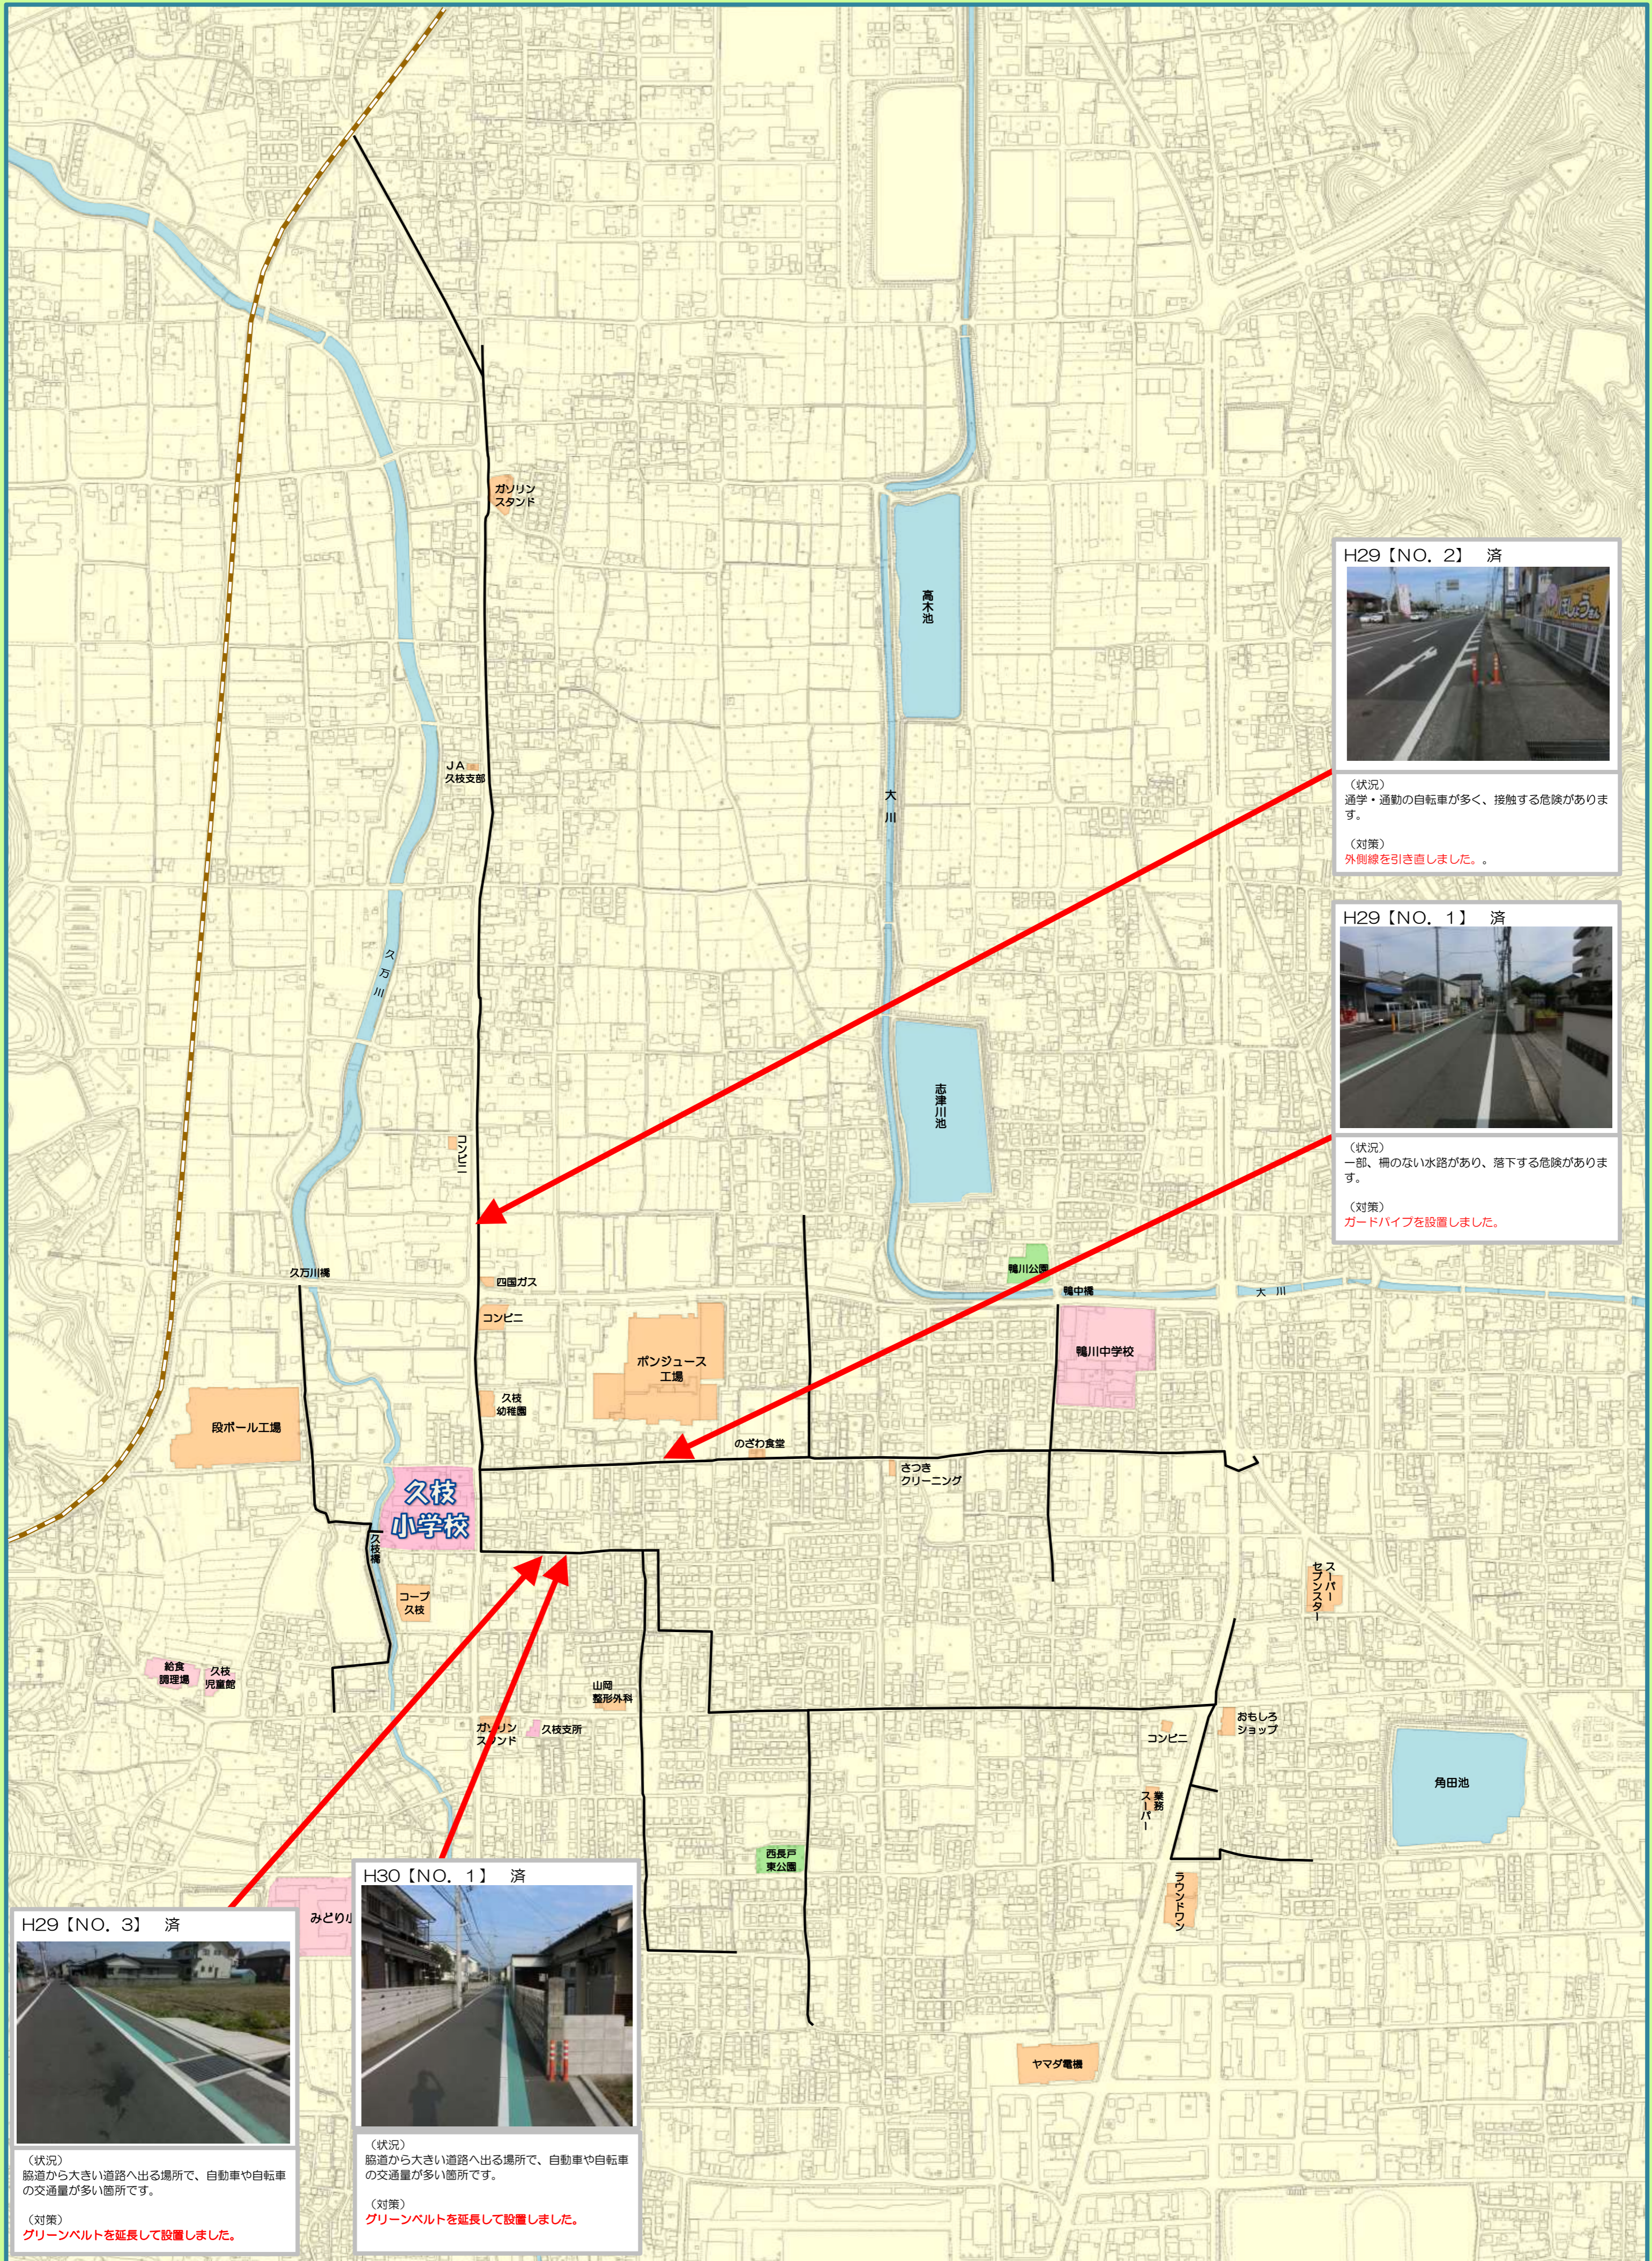
(状況)
通学・通勤の自転車が多く、接触する危険があります。

(状況)
一部、柵のない水路があり、落下する危険があります。

(状況)
脇道から大きい道路へ出る場所で、自動車や自転車の交通量が多い箇所です。

(対策)
外側線を引き直しました。

(対策)
ガードパイプを設置しました。

(対策)
グリーンベルトを延長して設置しました。
