通学路合同点検対策箇所図（三津浜小学校）

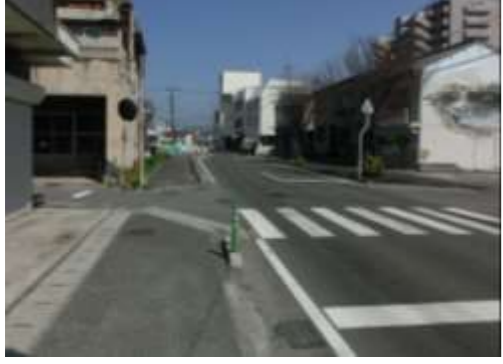
H29【NO. 4】 済

(状況)
内港とフェリー桟橋や水産市場等を結ぶ主要道路で、交通量が多く大型車もよく通る。

(対策)
カーブミラーを大きいサイズに交換しました。

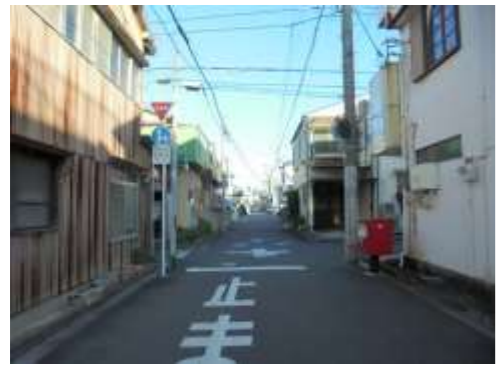
H29【NO. 3】 済

(状況)
道路が狭く見通しが悪い。

(対策)
交差点マーク設置、既設カーブミラーを交換しました。カーブミラーを設置しました。

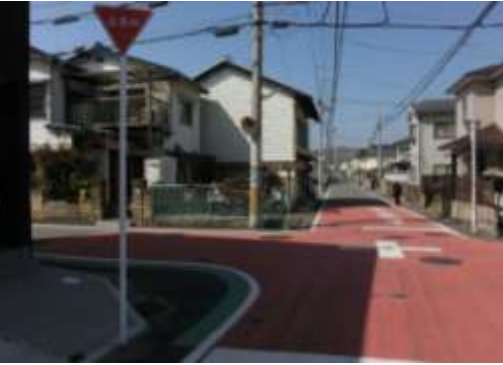
H29【NO. 1】 済

(状況)
道路が狭く見通しが悪い交差点で、カーブミラーはあるが見えにくい状態です。

(対策)
カーブミラーの位置を調整しました。

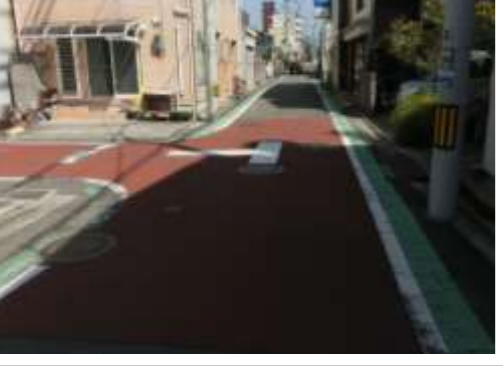
H29【NO. 2】 済

(状況)
道幅が狭く見通しが悪く、スピードを出して通る車がいて危険です。

(対策)
交差点マークを引き直しました。
