通学路合同点検対策箇所図（宮前小学校）

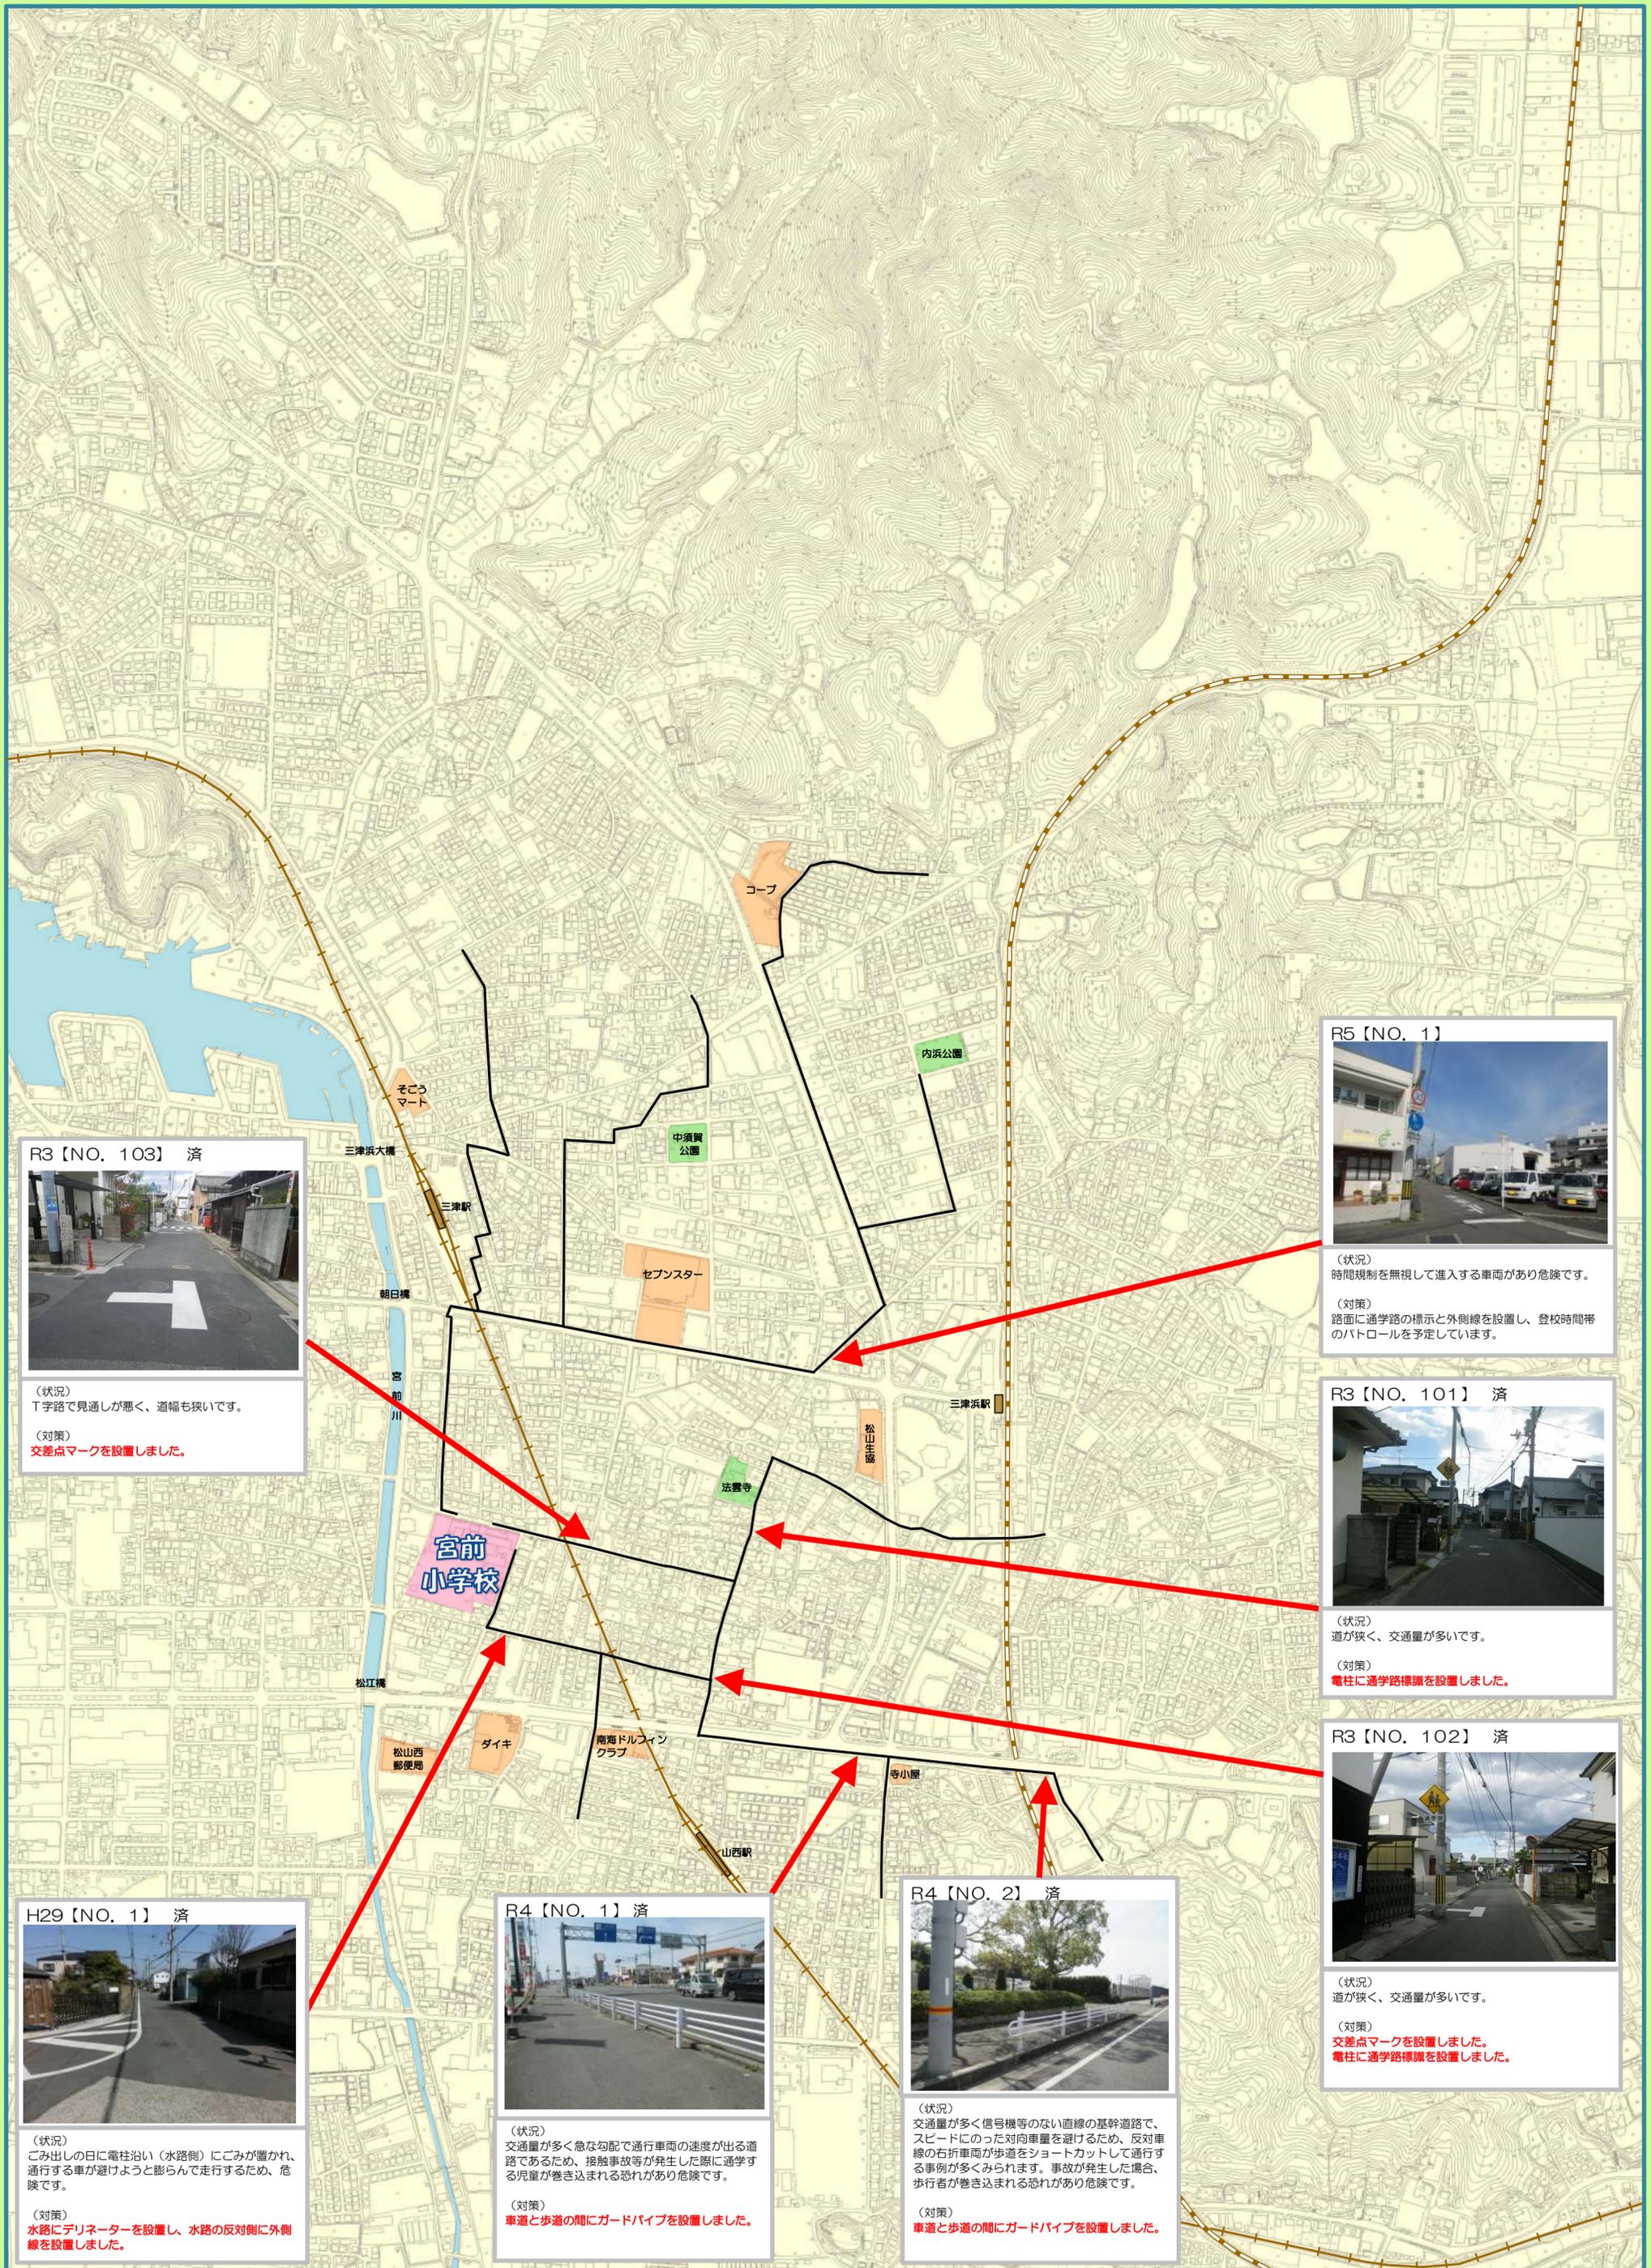
(状況)
T字路で見通しが悪く、道幅も狭いです。

(状況)
時間規制を無視して進入する車両があり危険です。

(状況)
道が狭く、交通量が多いです。

(状況)
ごみ出しの日に電柱沿い（水路側）にごみが置かれ、通行する車が避けようと膨らんで走行するため、危険です。

(状況)
交通量が多く急な勾配で通行車両の速度が出る道路であるため、接触事故等が発生した際に通学する児童が巻き込まれる恐れがあり危険です。

(状況)
交通量が多く信号機のない直線の基幹道路で、スピードのついた対向車種を避けるため、反対車線の右折車両が歩道をショートカットして通行する事例が多くみられます。事故が発生した場合、歩行者が巻き込まれる恐れがあり危険です。

(対策)
交差点マークを設置しました。

(対策)
路面に通学路の標示と外側線を設置し、登校時間帯のパトロールを予定しています。

(対策)
電柱に通学路標識を設置しました。

(対策)
交差点マークを設置しました。
電柱に通学路標識を設置しました。

(対策)
水路にデリネーターを設置し、水路の反対側に外側線を設置しました。

(対策)
車道と歩道間にガードパイプを設置しました。
