通学路合同点検対策箇所図（味生小学校）

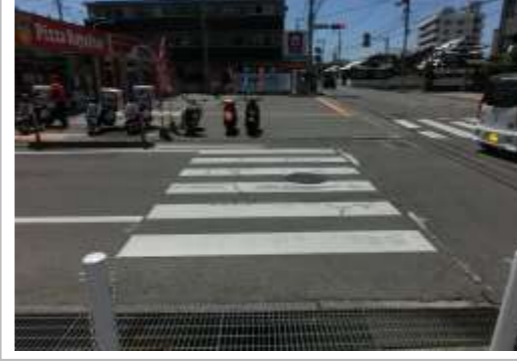
H29【NO. 1】 済

(状況)
通勤通学の人が多い箇所、信号はあるが一度に渡りにくく境界ブロックもあり、横断時に注意が必要です。

(対策)
横断の支障となっていた境界ブロックを撤去しました。

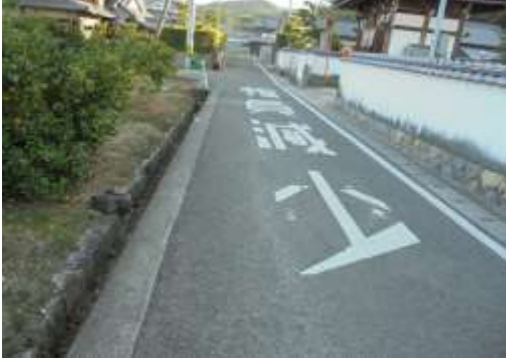
H29【NO. 4】 済

(状況)
道幅が狭い箇所、注意が必要です。

(対策)
外側線・「幅員減少」の路面標示を引き直しました。

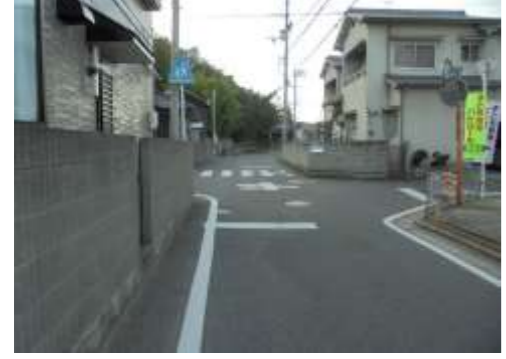
H29【NO. 5】 済

(状況)
交差点の見通しが悪く、横断歩道等も薄くなっています。

(対策)
横断歩道・停止線・止まれを引き直しました。外側線・交差点マークを設置しました。

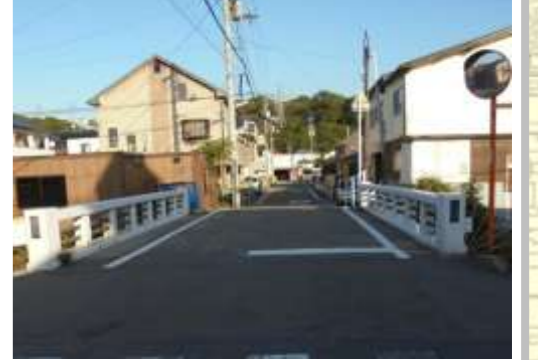
H29【NO. 7】 済

(状況)
外側線や停止線が薄くなっています。

(対策)
外側線・停止線を引き直しました。

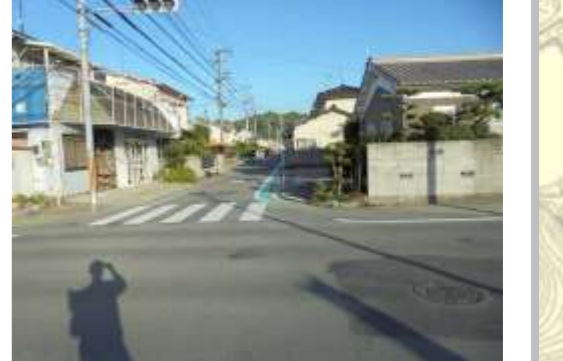
H29【NO. 6】 済

(状況)
交通量が多い交差点で、右左折する車が路側帯内に入ってくることもあり、危険です。

(対策)
外側線を引き直し、グリーンベルトを設置しました。
横断歩道を引き直しました。
