# 通学路合同点検対策箇所図（桑原小学校）

**H29年度**

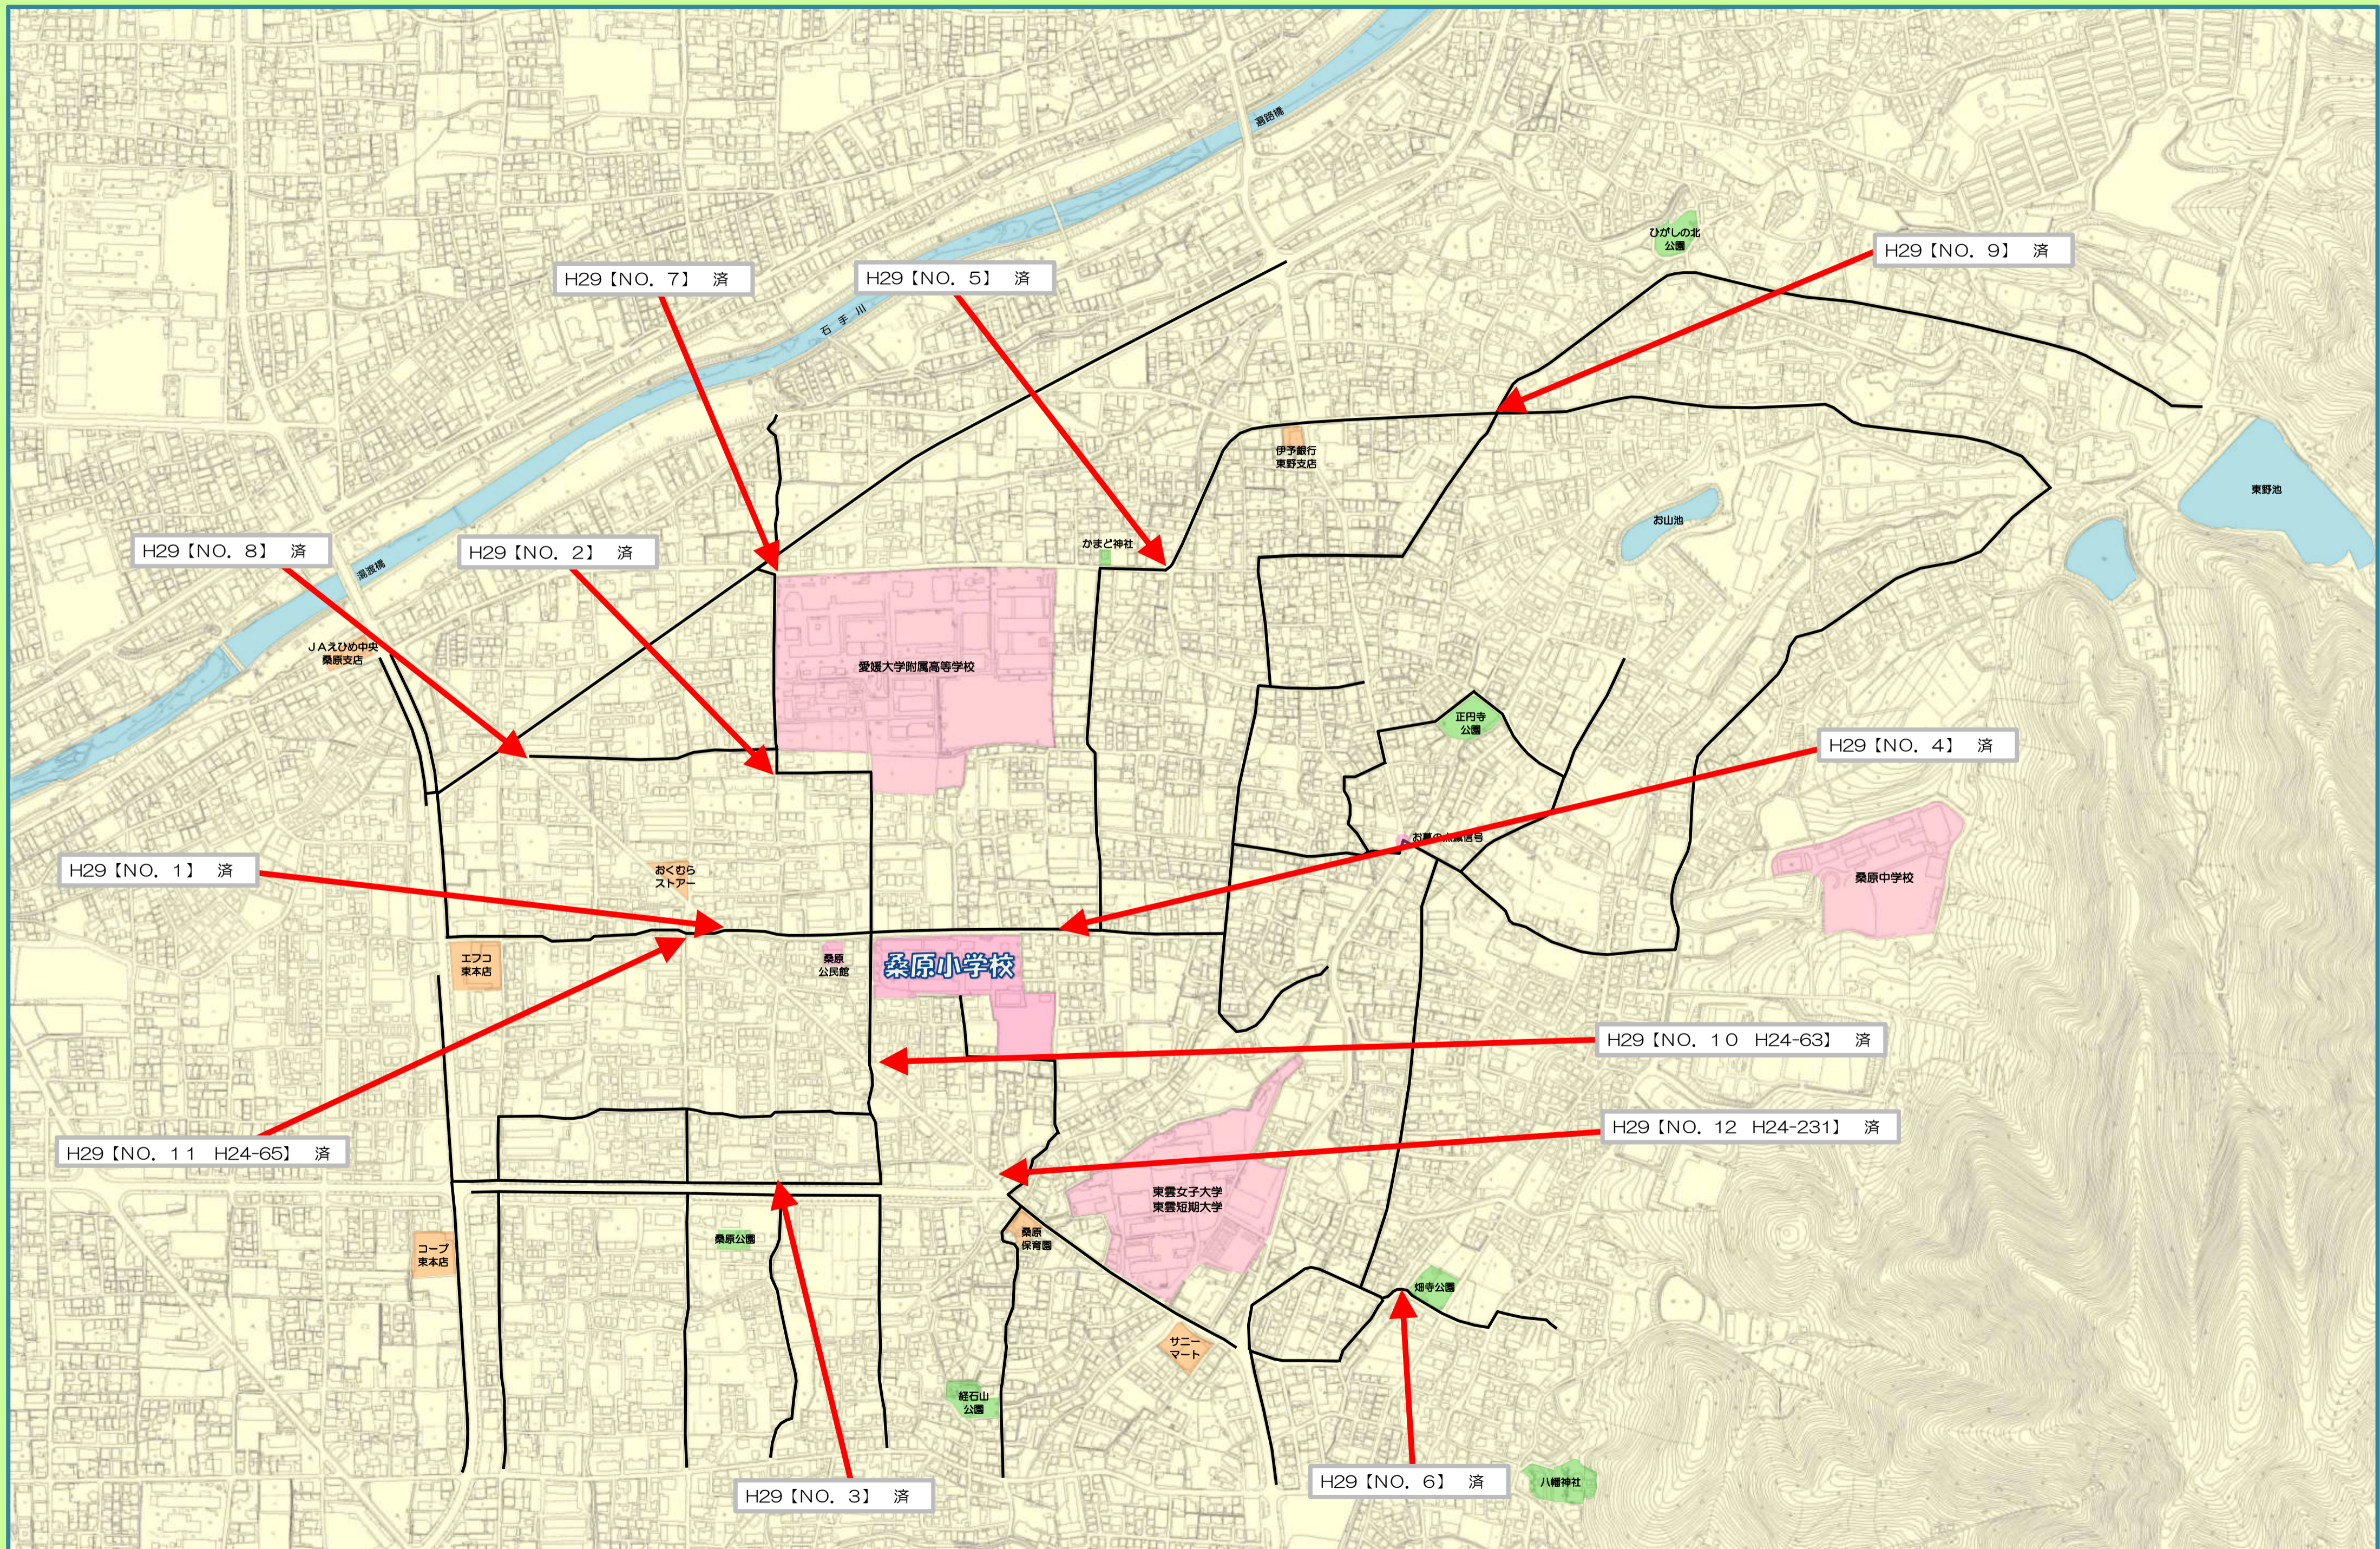
<p>H29【NO. 1】 済</p>   <p>(状況) 横断歩道が薄くなっています。</p> <p>(対策) 横断歩道を引き直しました。</p>	<p>H29【NO. 2】 済</p>   <p>(状況) カーブミラーが設置されているが、劣化して見えにくくなっています。</p> <p>(対策) カーブミラーを交換しました。</p>	<p>H29【NO. 3】 済</p>   <p>(状況) 交通量の多い道路で、外側線が薄くなっています。</p> <p>(対策) 外側線を引き直しました。</p>	<p>H29【NO. 4】 済</p>   <p>(状況) 多くの児童が通る道路であるが、道幅が狭いため危険です。</p> <p>(対策) グリーンベルトと交差点マークを設置しました。横断歩道予告マークを引き直しました。</p>	<p>H29【NO. 5】 済</p>   <p>(状況) 四叉路の交差点で、横断時に注意が必要です。また、外側線等も薄くなっています。</p> <p>(対策) 外側線の引き直しと、ドット線・ゼブラを設置しました。停止線を引き直しました。</p>	<p>H29【NO. 6】 済</p>   <p>(状況) 道幅が狭く、また、水路があり転落する危険があります。</p> <p>(対策) 外側線とデリネーターを設置しました。</p>	<p>H29【NO. 7】 済</p>   <p>(状況) 見通しの悪い交差点で、交通量も多い箇所です。</p> <p>(対策) 交差点マーク・外側線・ドット線を引き直しました。</p>	<p>H29【NO. 8】 済</p>   <p>(状況) 交通量が多い道路で、歩行時に注意が必要です。</p> <p>(対策) 外側線を引き直しました。</p>
--	---	---	--	---	---	---	---

<p>H29【NO. 9】 済</p>   <p>(状況) 見通しの悪い交差点で、交通量も多い。</p> <p>(対策) 外側線を引き直し、カーブミラーを調整し、ドット線と止まれ標識を設置しました。</p>	<p>H29【NO. 10 H24-63】 済</p>   <p>(状況) 道幅の狭い道路で、信号待ちの際に待機する場所が狭いため危険です。</p> <p>(対策) 横断歩道と外側線を引き直し、グリーンベルトを設置しました。</p>	<p>H29【NO. 11 H24-65】 済</p>   <p>(状況) 狭い道路をバイクが通るため危険です。</p> <p>(対策) バイクの進入を抑制するため、進入口にラバーポールを設置しました。</p>	<p>H29【NO. 12 H24-231】 済</p>   <p>(状況) 水路が暗渠になれば、児童が通学できます。</p> <p>(対策) 道路と住宅の高低差が大きく暗渠は困難なため、現在の通学路を利用して通学します。</p>
---	--	--	---
