通学路合同点検対策箇所図 (生石小学校)

H29年度

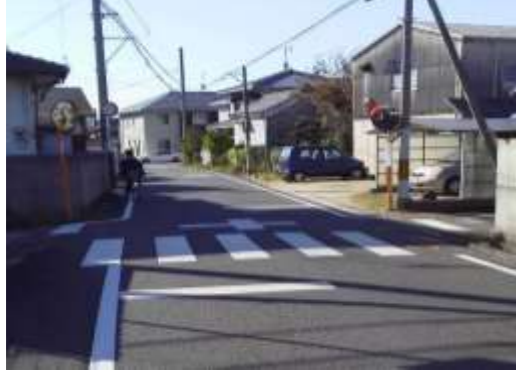
H29【NO. 1】

(状況)
交通量の多い道路で、カーブで見通しが悪いため、横断歩道を横断する場合も注意が必要です。

(対策)
減速マークの設置を予定しています。

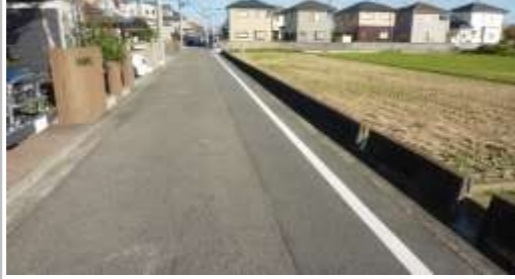
H29【NO. 2】 済

(状況)
水路のある道路で、落下する恐れがあります。

(対策)
外側線を設置（水路側）しました。

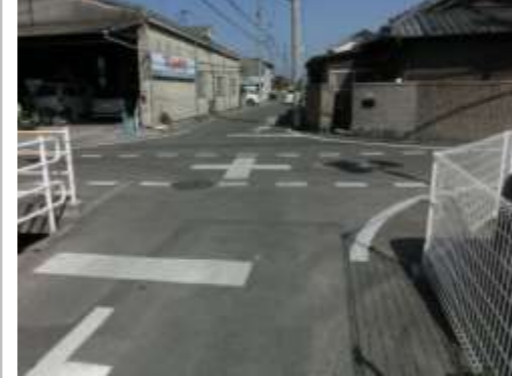
H29【NO. 3】 済

(状況)
登下校時の交通量が多く道幅も狭いため、危険です。

(対策)
外側線・交差点マーク・ドット線を設置し、止まれを直しました。

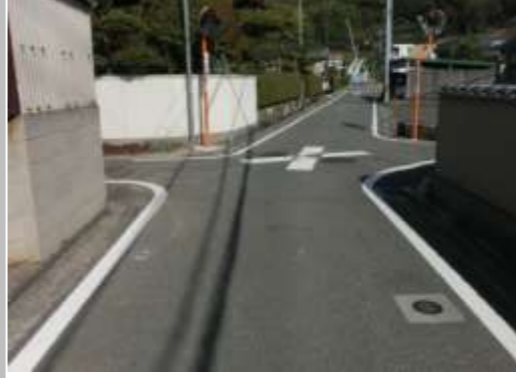
H29【NO. 4】 済

(状況)
新空港通りから抜け道として利用する車が多く、道幅も狭いため、危険です。

(対策)
外側線・交差点マークを引き直しました。横断歩道予告マークの引き直しについては一時停止とまれ文字があるので補修しない。

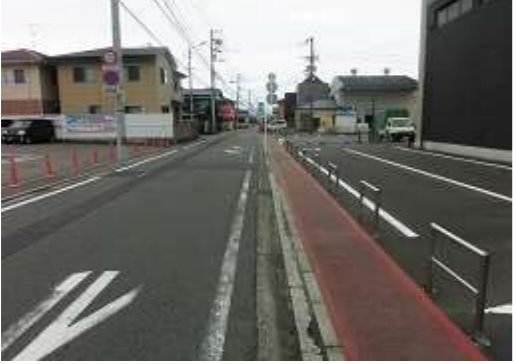
R1【NO. 1】

(状況)
道幅が狭く歩道のない箇所があります。

(対策)
グリーンベルトの設置と外側線を直す予定です。

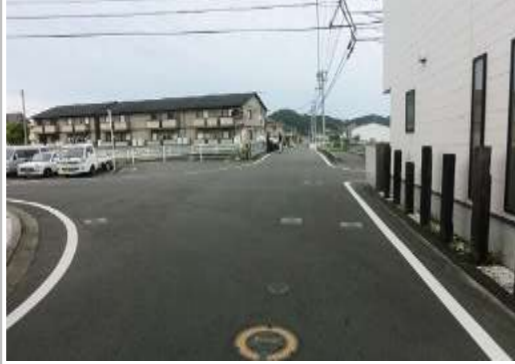
R1【NO. 2】

(状況)
道幅が狭く歩道のない箇所があります。

(対策)
グリーンベルト・ドット線の設置と外側線を直す予定です。

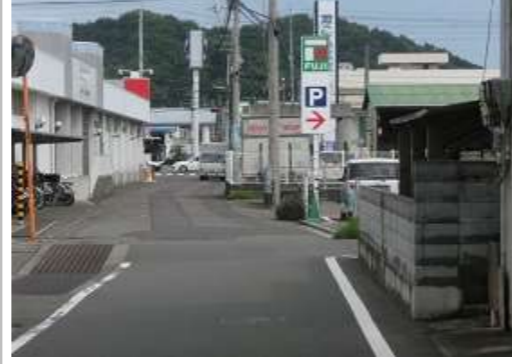
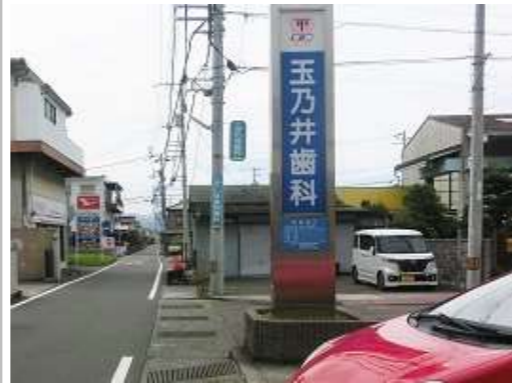
R1【NO. 3】

(状況)
側溝部分に転落する危険性があります。

(対策)
側溝にテリネーターの設置と外側線を直す予定です。

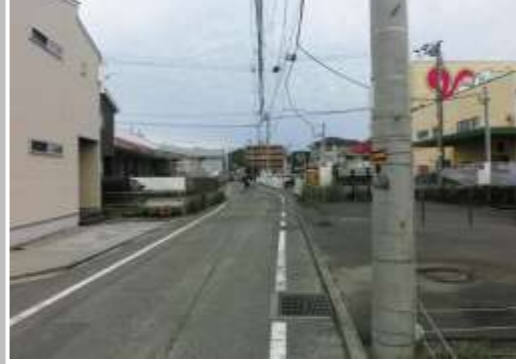
R1【NO. 4】

(状況)
道幅が狭く歩道のない箇所が続きます。

(対策)
グリーンベルトの設置と外側線を直す予定です。

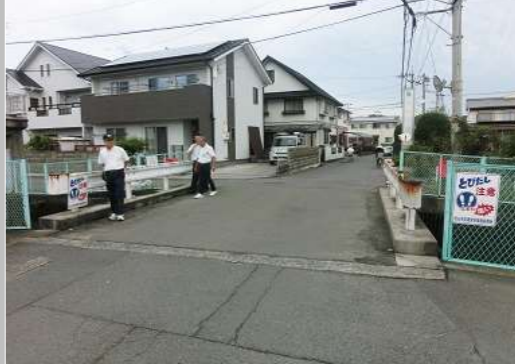
R1【NO. 5】

(状況)
橋のガードレールについて、川のフェンスとの間に隙間があり転落の危険性があります。

(対策)
ガードレールを取り替え、長さの長い物にする予定です。

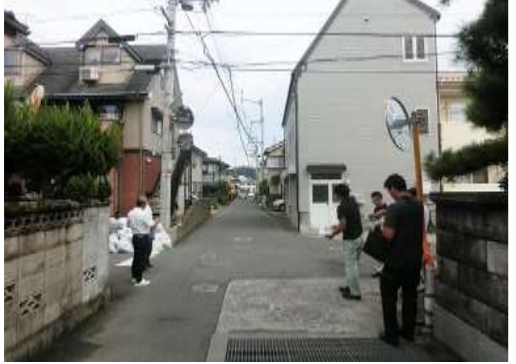
R1【NO. 6】

(状況)
道幅が狭く歩道のない箇所が続きます。

(対策)
グリーンベルト・外側線・交差点マークを設置する予定です。
