# 通学路合同点検対策箇所図（垣生小学校）

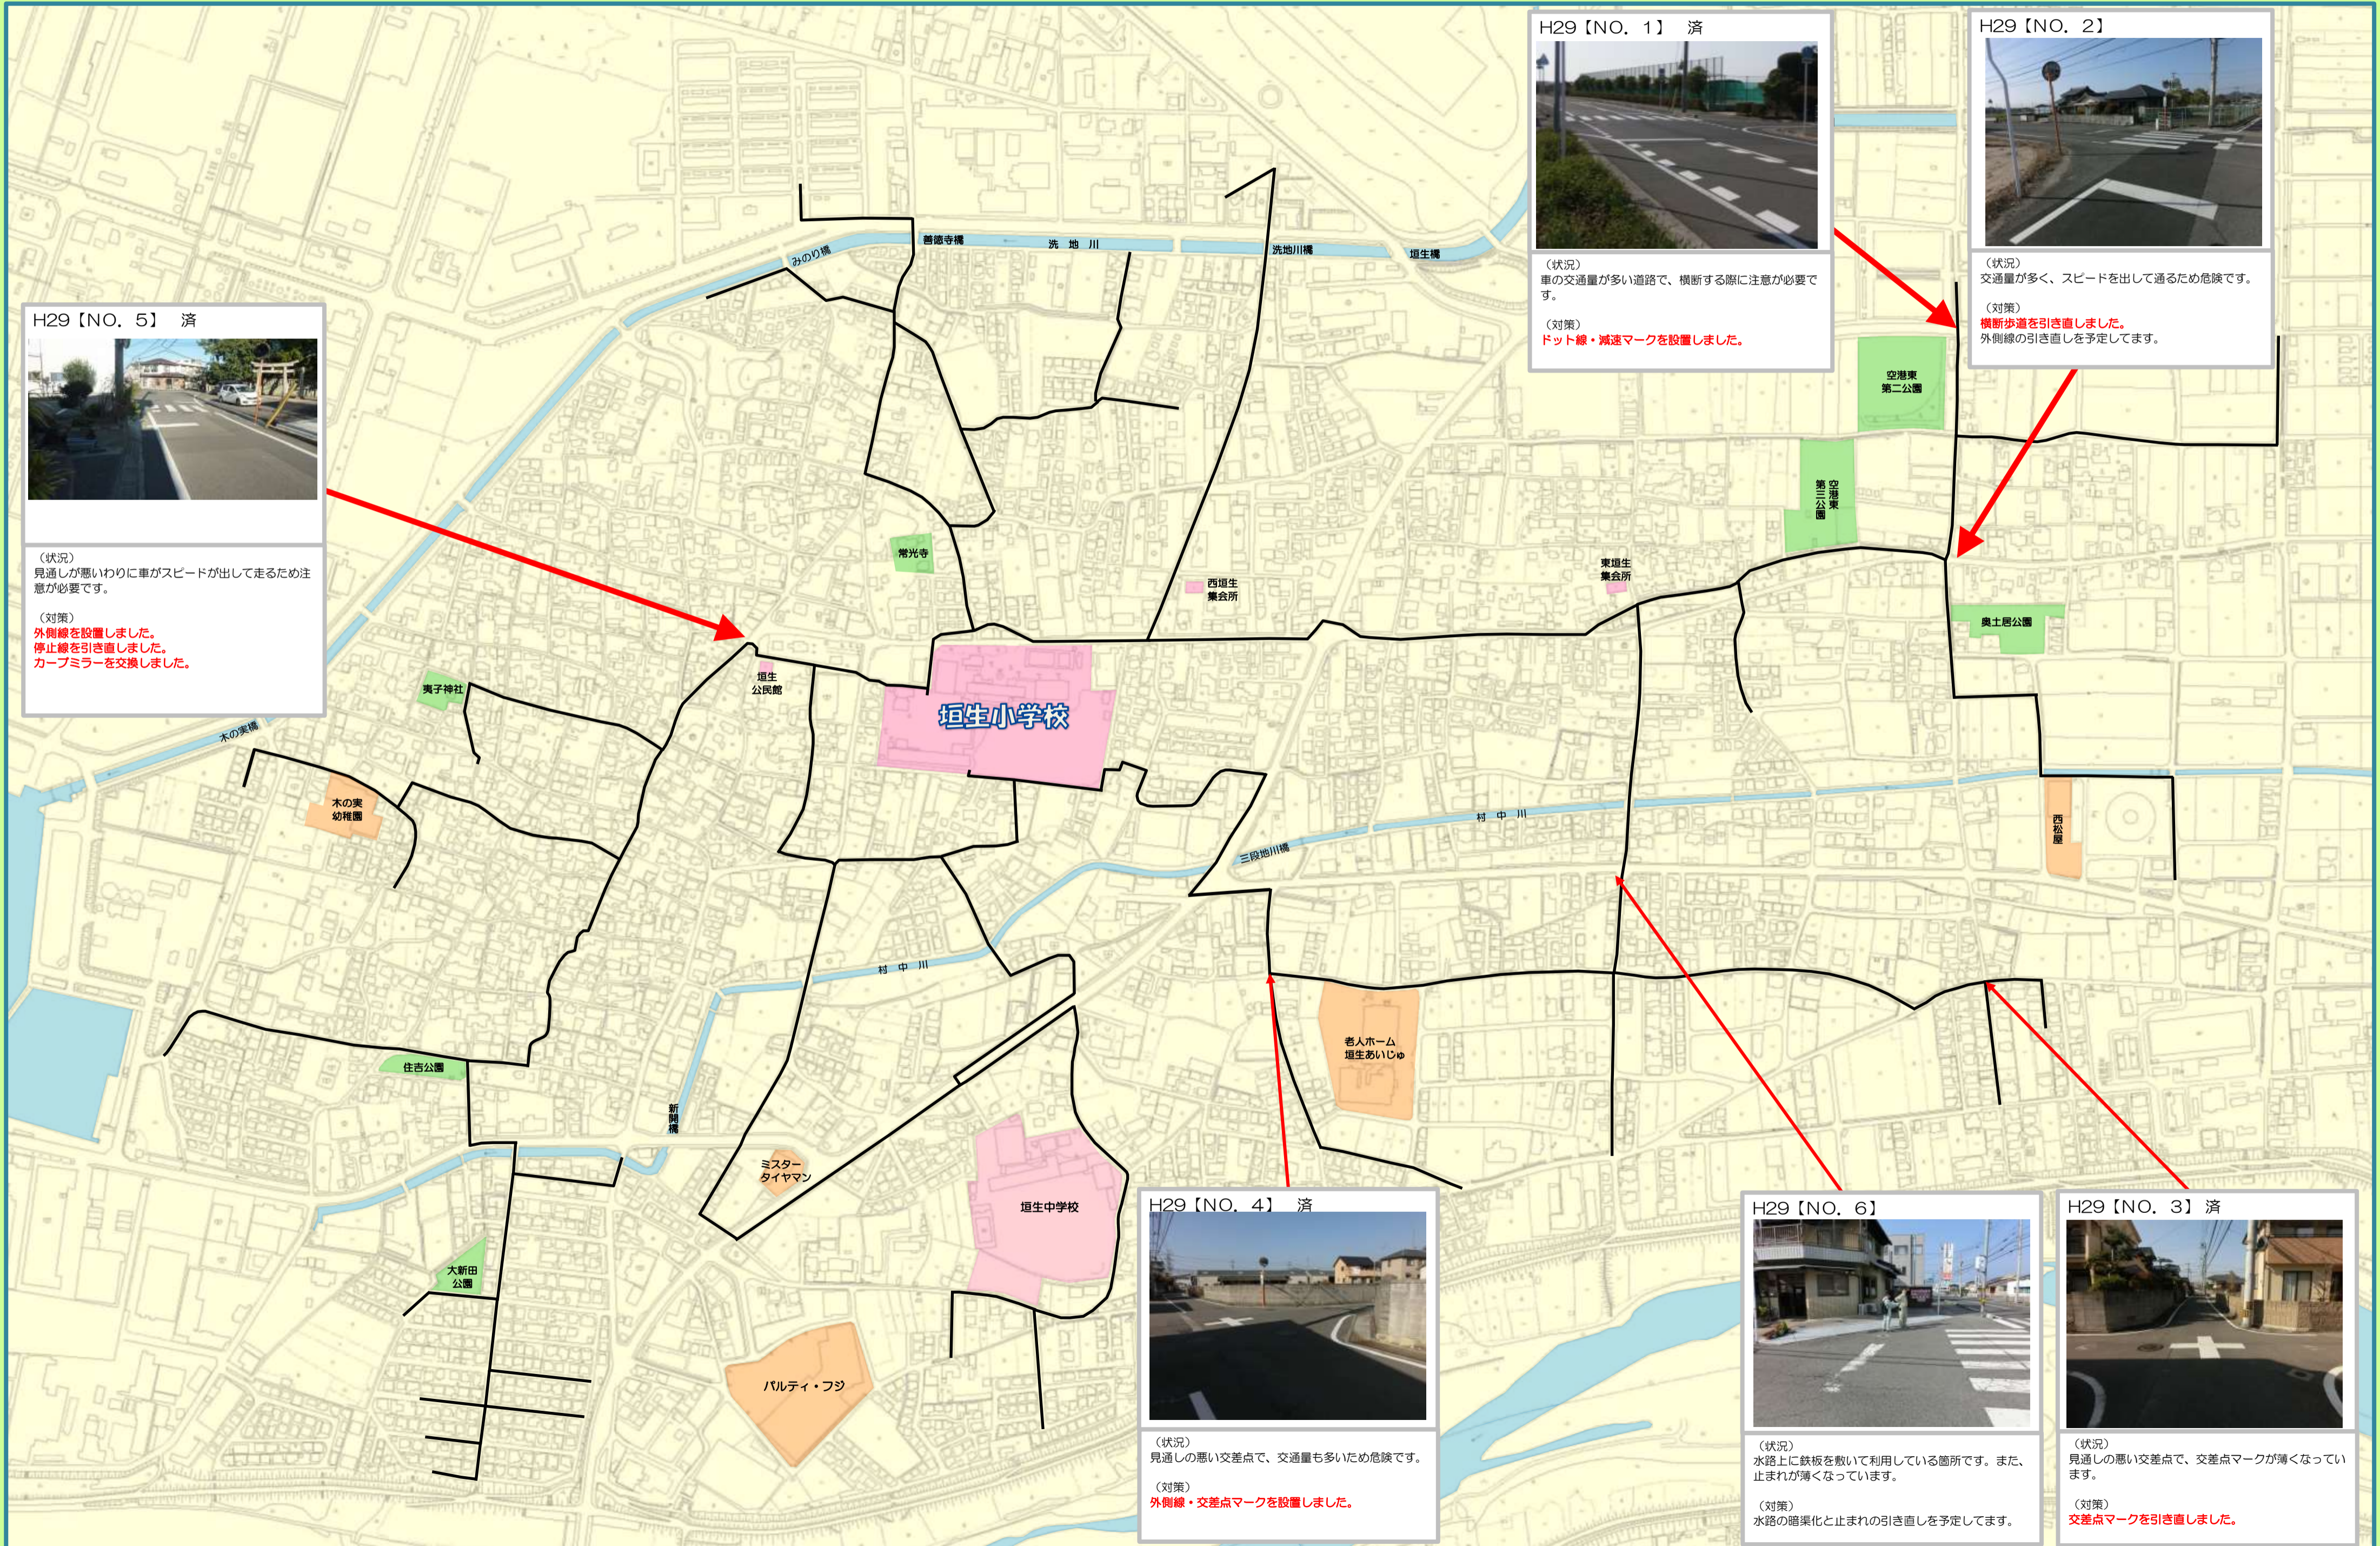
(状況)  
見通しが悪いわりに車がスピードが出て走るため注意が必要です。

(状況)  
車の交通量が多い道路で、横断する際に注意が必要です。

(状況)  
交通量が多く、スピードを出して通るため危険です。

(状況)  
見通しの悪い交差点で、交通量も多いため危険です。

(状況)  
水路上に鉄板を敷いて利用している箇所です。また、止まれが薄くなっています。

(状況)  
見通しの悪い交差点で、交差点マークが薄くなっています。

(対策)  
外側線を設置しました。  
停止線を引き直しました。  
カーブミラーを交換しました。

(対策)  
ドット線・減速マークを設置しました。

(対策)  
横断歩道を引き直しました。  
外側線の引き直しを予定しています。

(対策)  
外側線・交差点マークを設置しました。

(対策)  
水路の暗渠化と止まれの引き直しを予定しています。

(対策)  
交差点マークを引き直しました。
