通学路合同点検対策箇所図 (道後小学校)

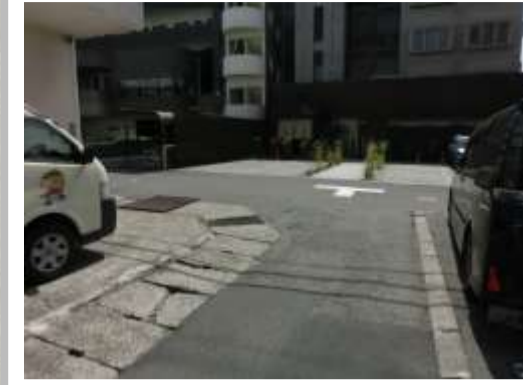
H29【NO. 9 H24-85】 済

(状況)
時間帯によって、車の出入りが多い箇所です。

(対策)
交差点マークを設置しました。

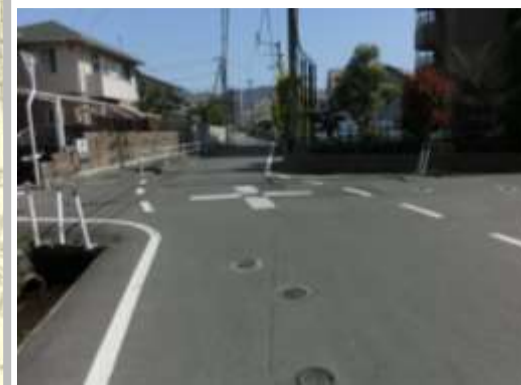
H29【NO. 7】 済

(状況)
交通量が多く、西側には歩道がなく水路があり、危険です。

(対策)
外側線とドット線を設置しました。

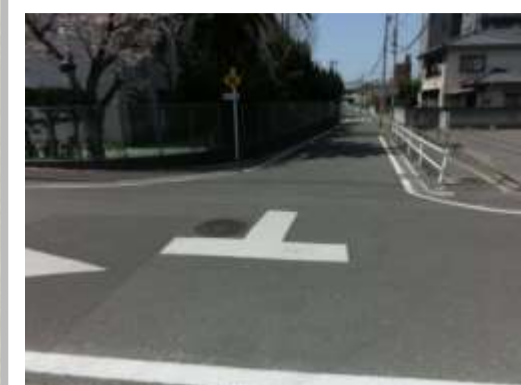
H29【NO. 6 H24-78】 済

(状況)
交通量が多く、横断するときに危険です。

(対策)
横断歩道はたまり場がなく設置できないため、外側線を引き直して、交差点マークを設置しました。

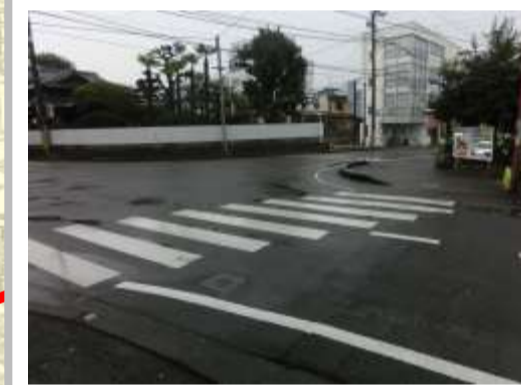
H29【NO. 1】 済

(状況)
交通量の多い交差点で、南北の横断歩道を渡る際に注意が必要です。

(対策)
横断旗を設置し、横断歩道を引き直しました。

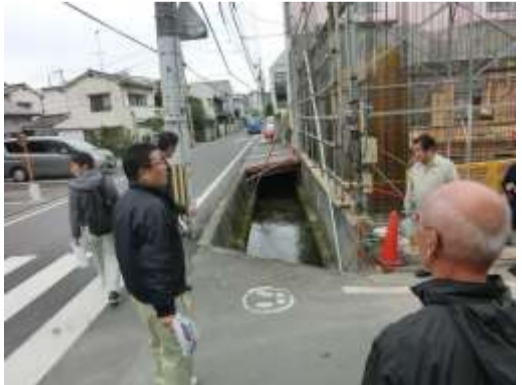
H29【NO. 5】

(状況)
細い道路に、柵のない水路があり落下すると危険です。

(対策)
ガードパイプの設置を予定しています。

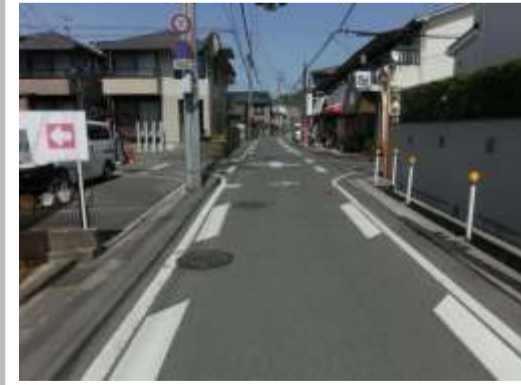
H29【NO. 4 H24-74】 済

(状況)
交差点の見通しが悪く、道幅も狭い箇所です。

(対策)
減速マークを設置し、交差点マークを引き直しました。

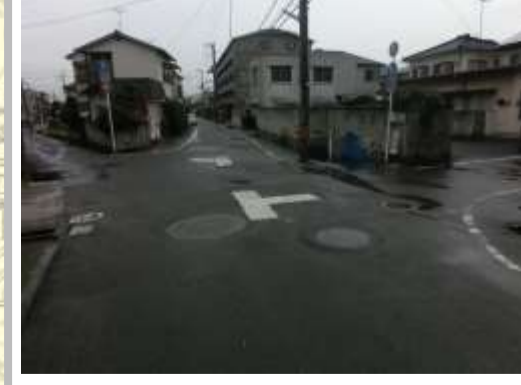
H29【NO. 3】

(状況)
変則的五叉路で車の交通量も多い箇所です。水路上にはごみ集積所もあります。

(対策)
外側線・交差点マーク・防護柵を設置しました。通学路標識の設置を検討しています。

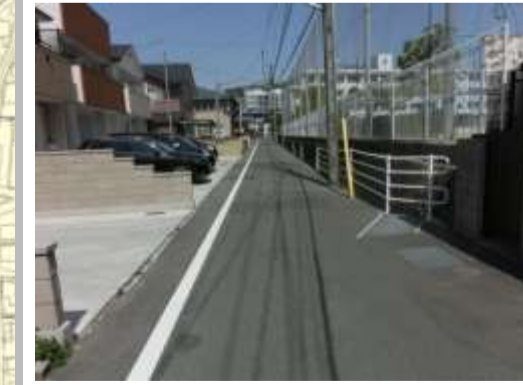
H29【NO. 2】 済

(状況)
大雨の際、水路の水が溢れ、道路と水路の区別が分かりにくい箇所です。

(対策)
水路の反対側に外側線を設置しました。

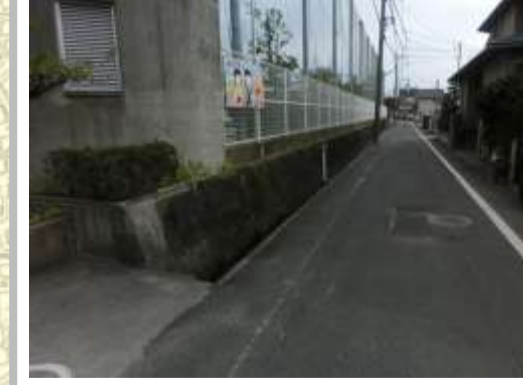
R1【NO. 1】

(状況)
ゲリラ豪雨時に水路の水が溢れ道路との境界が分からなくなります。

(対策)
水路に蓋をしてほしい(地元要望) 代替案 デリネーターの追加と水路側に外側線を設置する予定です。
