通学路合同点検対策箇所図（余土小学校）

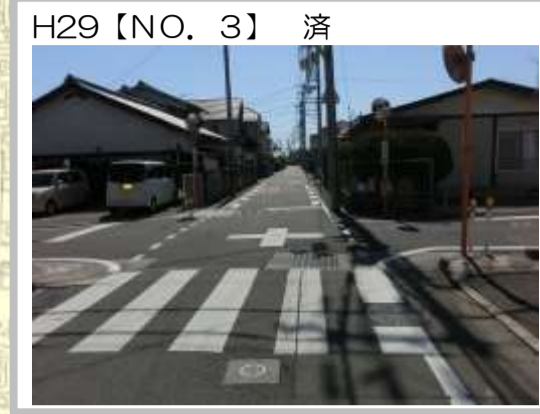
H29【NO. 3】 済

(状況)
東西方向の車の交通量が多く、水路もあり危険です。

(対策)
外側線と減速マークを設置しました。

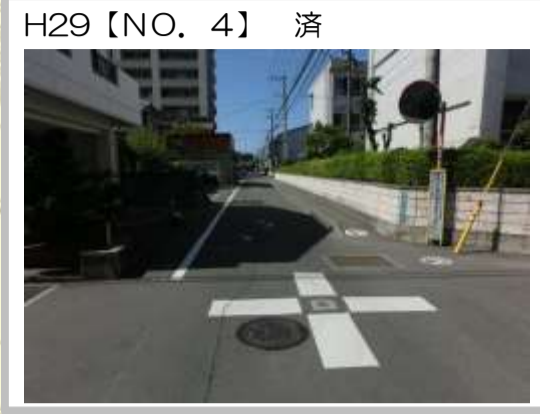
H29【NO. 4】 済

(状況)
見通しの悪い交差点で、道幅も狭いため危険です。

(対策)
外側線を設置しました。

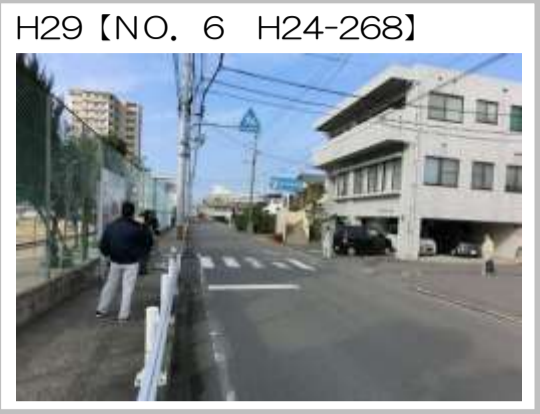
H29【NO. 6 H24-268】

(状況)
横断歩道はあるが、信号がなく交通量が多いため、危険です。

(対策)
西側にある信号機の横断時間を延長しました。外側線の引き直しを予定しています。

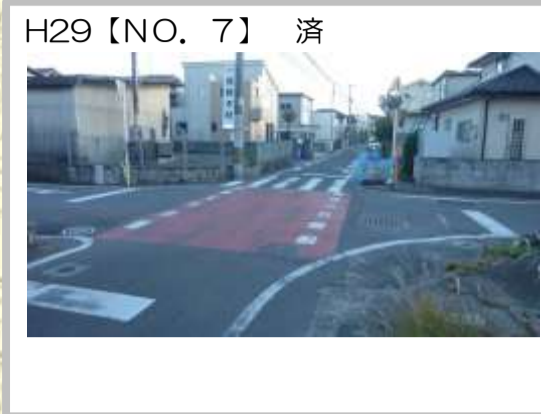
H29【NO. 7】 済

(状況)
車がスピードを出して通行するため、危険です。

(対策)
横断旗を設置し、カーブミラーを交換しました。減速マークを設置しました。

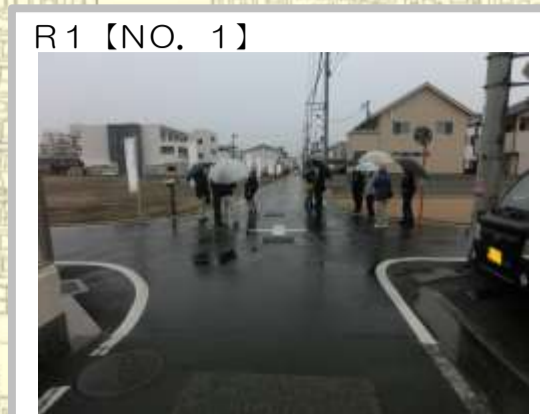
R1【NO. 1】

(状況)
車同士の出会いがしらの事故が多いです。

(対策)
一時停止を新設した後、ドット線の設置、外側線は直線部分は狭くカーブ部分は影らみを持たせて引き直す予定です。

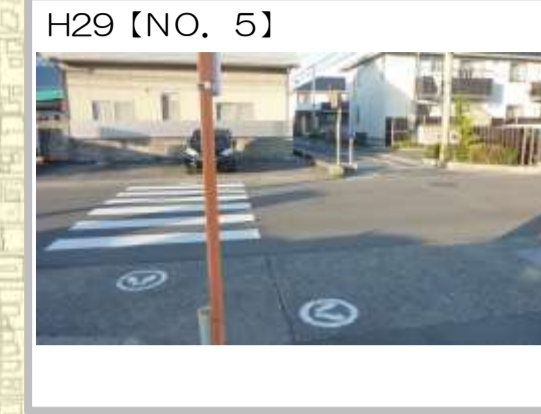
H29【NO. 5】

(状況)
横断歩道が狭くなっています。

(対策)
横断歩道を引き直しました。中央線の引き直しを予定しています。

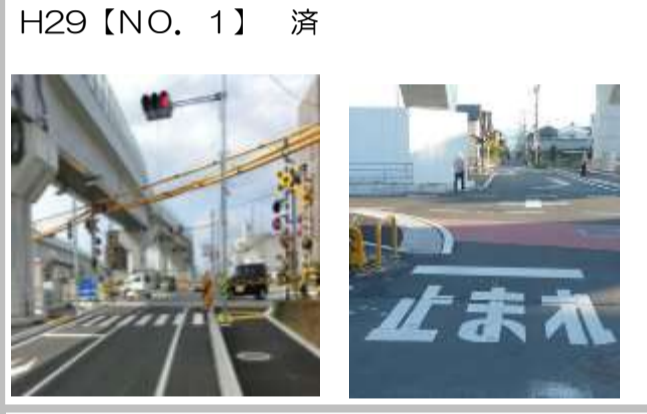
H29【NO. 1】 済

(状況)
外環状線道路の副道と県道との交差点で、横断歩道を渡る際、歩行者用信号が青の時に車道でたまった車が通ることがあり、また、横断歩道の西側の道路を横断するとき、北からの車がよくなるため注意が必要です。

(対策)
歩行者用信号が青の時に車が進入しないよう、信号のサイクルを変更しました。一時停止を設置しました。

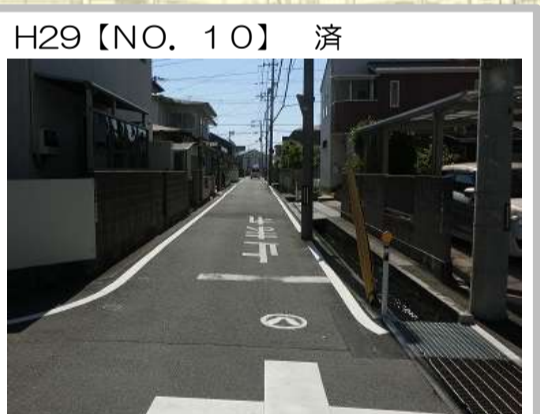
H29【NO. 10】 済

(状況)
道幅の狭い道路で、通行するときに危険です。

(対策)
外側線を設置しました。

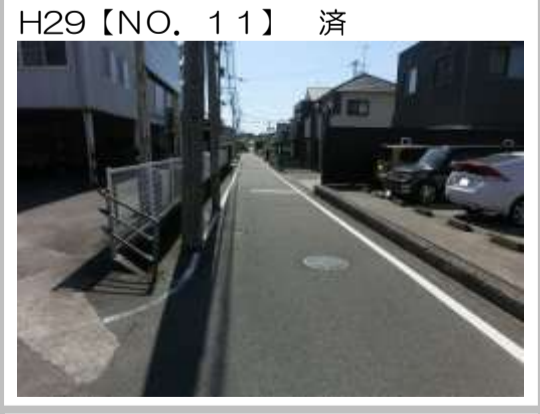
H29【NO. 11】 済

(状況)
道幅が狭い道路で、外側線が薄くなっています。

(対策)
外側線を引き直しました。

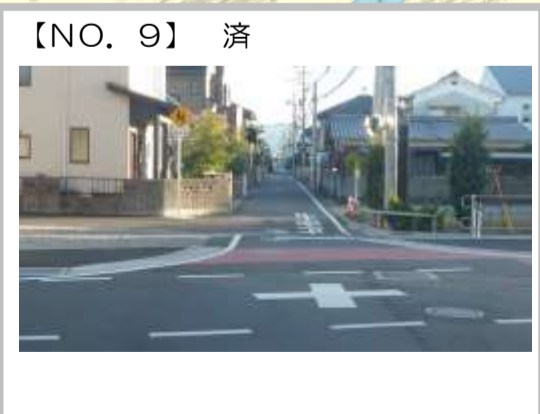
【NO. 9】 済

(状況)
外環状線の副道からの抜け道や副道への進入交差点で、既設道路への通行も非常に多い箇所です。

(対策)
外側線・通学路標識を設置しました。

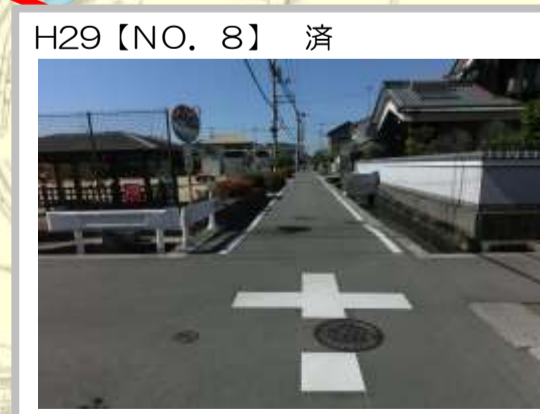
H29【NO. 8】 済

(状況)
外環状線へ入れなかった車が流れ込み、交通量が増加している箇所です。

(対策)
カーブミラーの角度を調整し、外側線と交差点マークを設置しました。

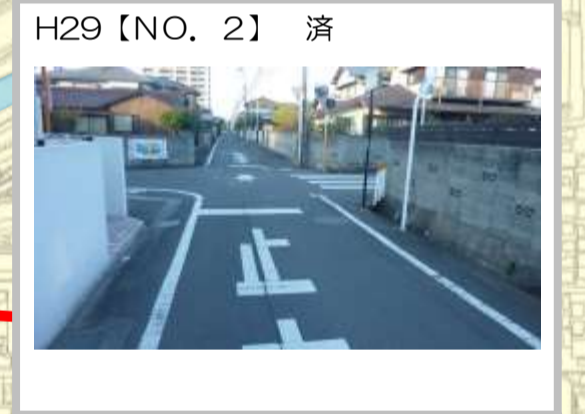
H29【NO. 2】 済

(状況)
東西方向の車の交通量が多く、道路を横断する際に、危険です。

(対策)
横断歩道の設置、停止線を引き直しました。
