通学路合同点検対策箇所図（湯山小学校）

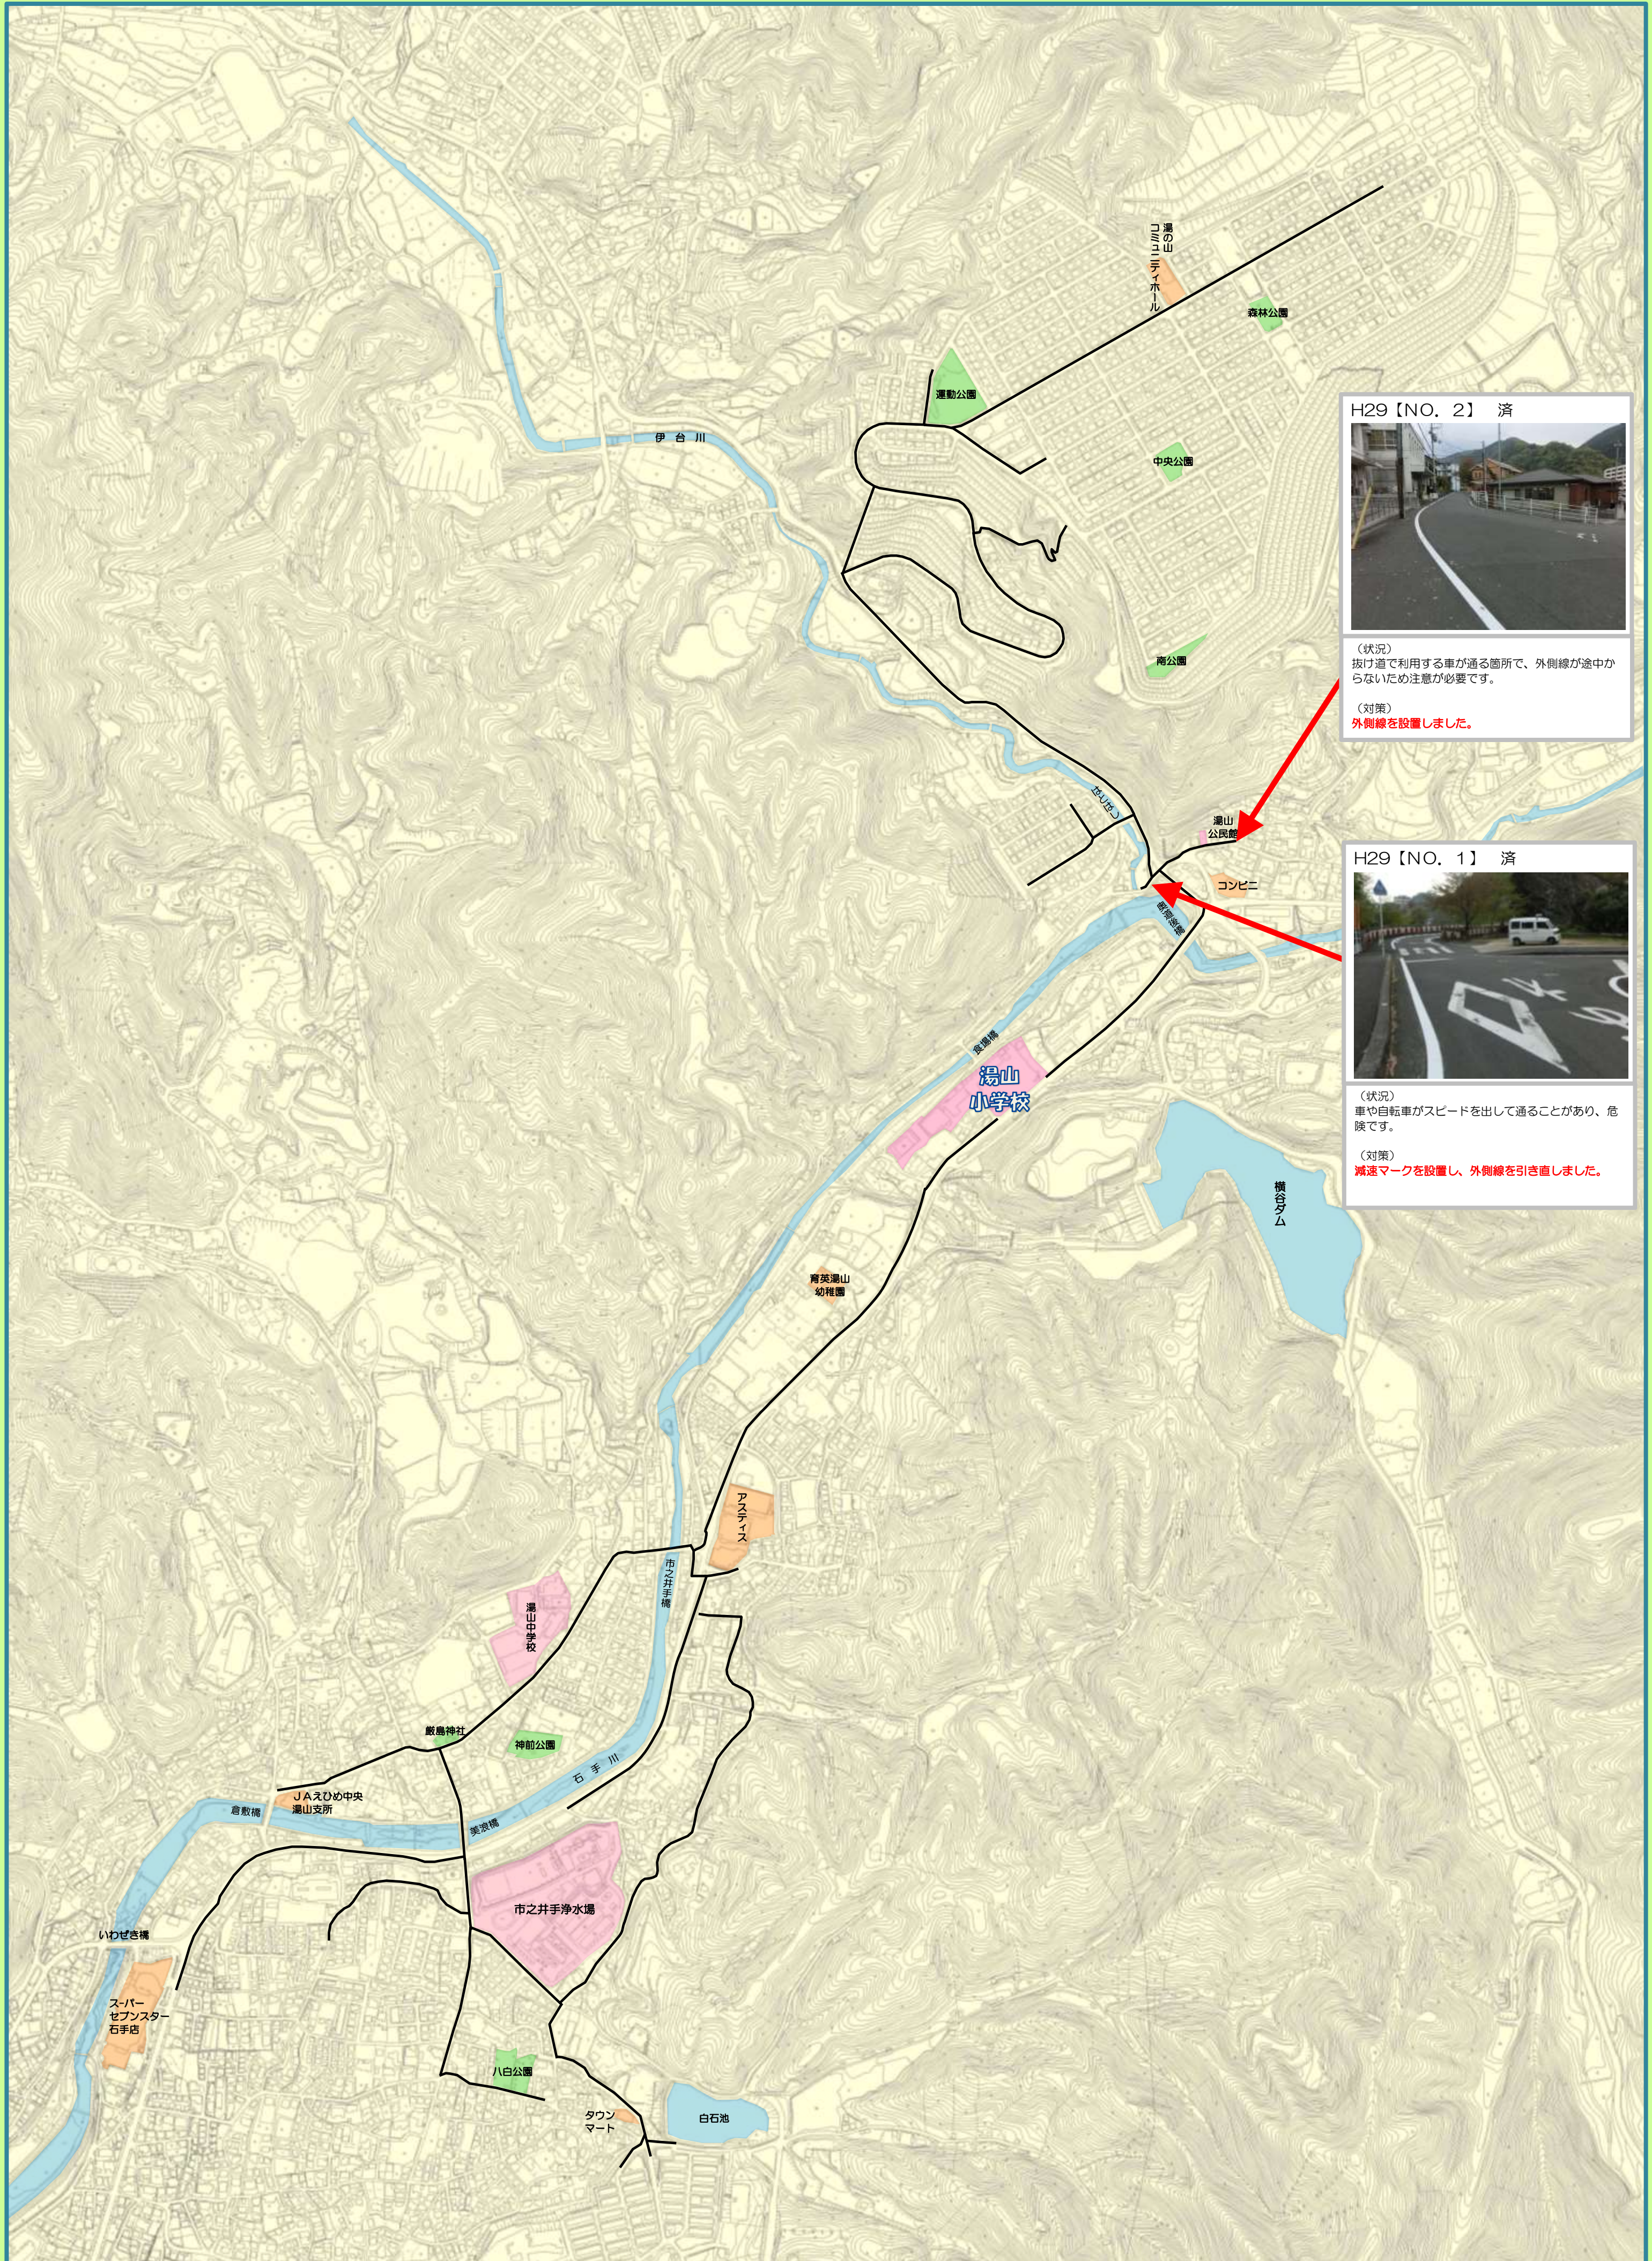
H29【NO. 2】 済

(状況)
抜け道で利用する車を通る箇所、外側線が途中からないため注意が必要です。

(対策)
外側線を設置しました。

(状況)
車や自転車がスピードを出して通ることがあり、危険です。

(対策)
減速マークを設置し、外側線を引き直しました。
