通学路合同点検対策箇所図（日浦小学校）

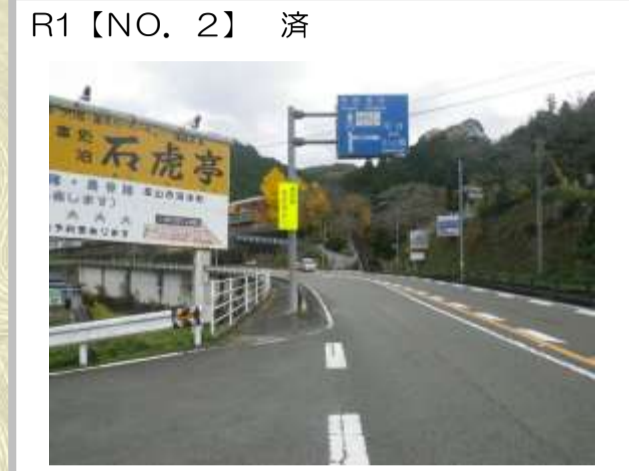
R1【NO. 2】 済

（状況）
一般の車がスピードを出していて危険です。

（対策）
既設標識支柱に標識板添架しました。

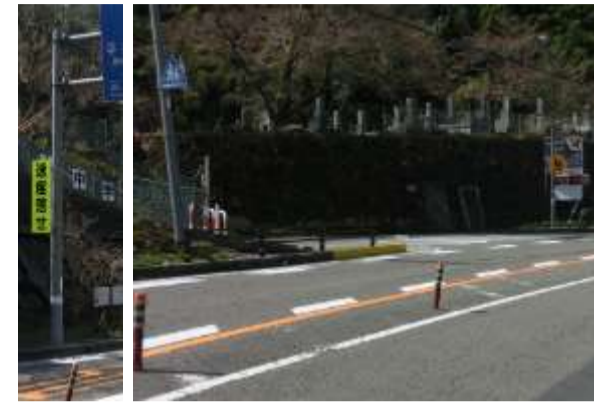
H29【NO. 1】 済

（状況）
下り坂でカーブしており、スピードを出して通る車かいて危険です。

（対策）
中央線（黄色）を引き直し、ガードパイプ（車両用）、境界ブロック着色（黄色）、警戒標識「通学路」、横断歩道標識（両面）、「速度落せ」看板を設置しました。

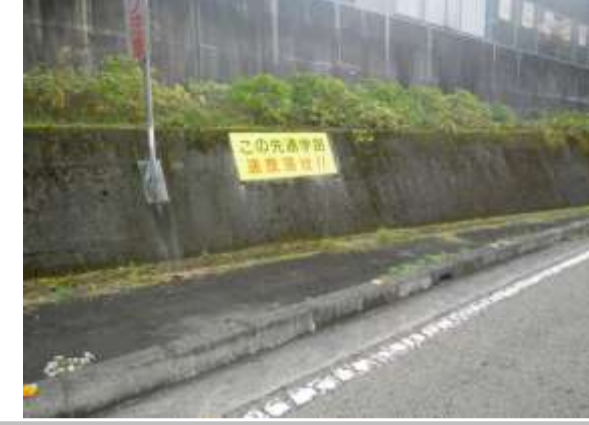
R1【NO. 3】 済

（状況）
一般の車がスピードを出していて危険です。

（対策）
擁壁部に標識設置しました。

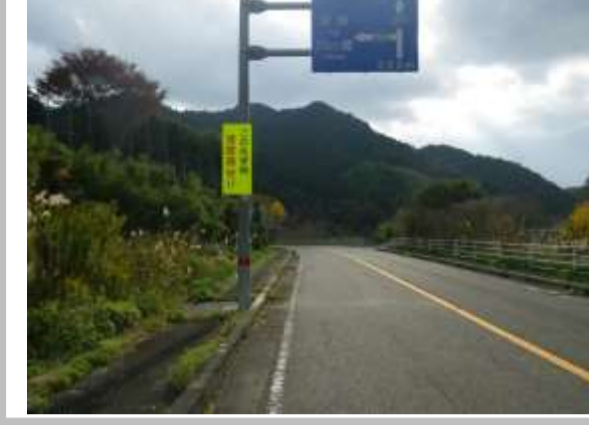
R1【NO. 4】 済

（状況）
一般の車がスピードを出していて危険です。

（対策）
既設標識支柱に標識板添架しました。

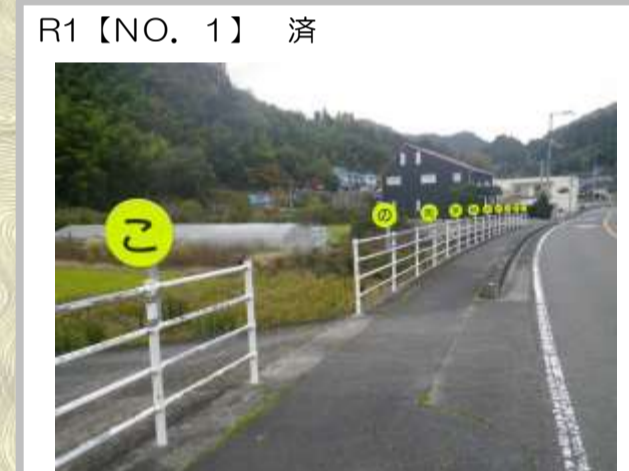
R1【NO. 1】 済

（状況）
一般の車がスピードを出していて危険です。

（対策）
転落防止柵のポール部に、標識添架しました。
