通学路合同点検対策箇所図（伊台小学校）

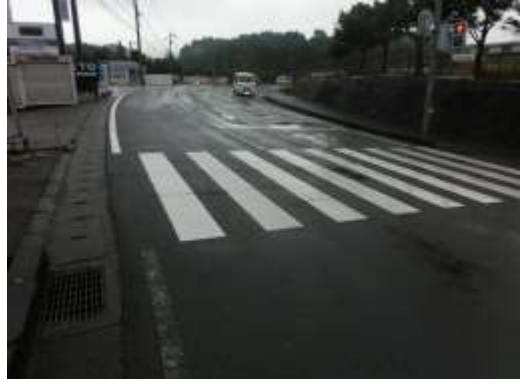
H29【NO. 1】 済

(状況)
交通量の多い交差点で、横断歩道など薄くなっています。

(対策)
外側線・横断歩道を引き直しました。

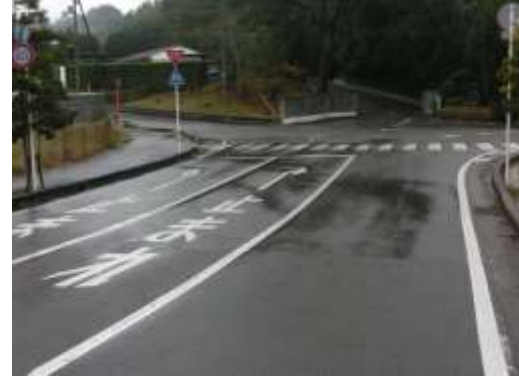
H29【NO. 2】 済

(状況)
交通量の多い道路で、外側線も薄くなっています。

(対策)
外側線を引き直し、一時停止を設置しました。

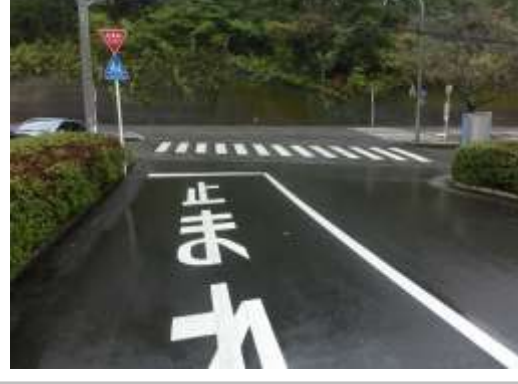
H29【NO. 3】 済

(状況)
横断歩道や外側線が薄くなっています。

(対策)
外側線・横断歩道を引き直し、一時停止を設置しました。

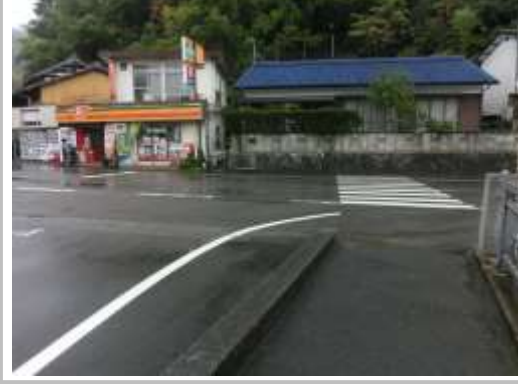
H29【NO. 4】 済

(状況)
横断歩道や外側線が薄くなっています。

(対策)
外側線と横断歩道を引き直しました。

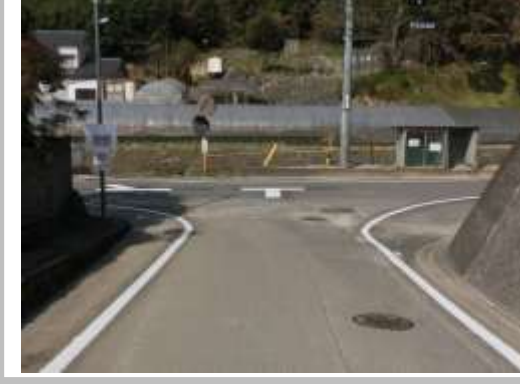
H29【NO. 7】 済

(状況)
交差点を車がスピードを落とさずに通過することがあり、注意が必要です。

(対策)
交差点マークを設置し、路側帯を拡張して外側線を引き直しました。

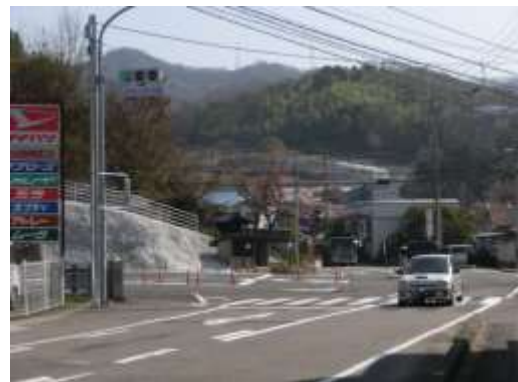
H29【NO. 5】 済

(状況)
信号がなく交通量が多いため危険です。

(対策)
信号機を設置しました。

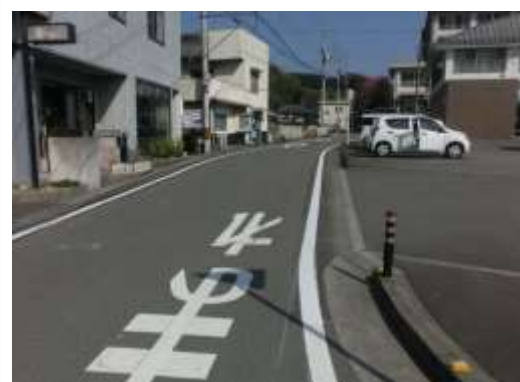
H29【NO. 6】 済

(状況)
交通量が多く、大型車の出入りが多い箇所です。

(対策)
外側線を引き直しました。

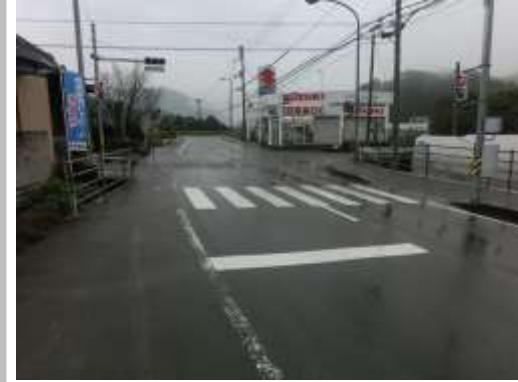
H29【NO. 8】 済

(状況)
点滅信号のある交差点。横断歩道が薄くなっています。

(対策)
横断歩道を引き直しました。

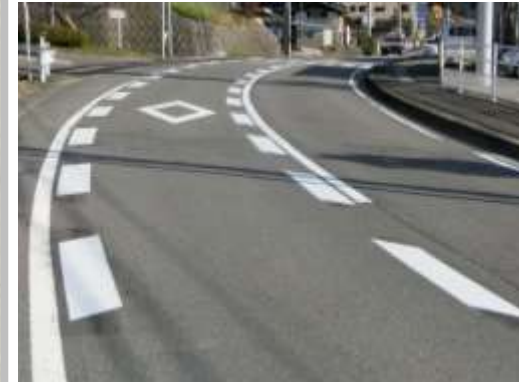
H29【NO. 9】 済

(状況)
横断歩道はあるが、交通量が多く、横断する際に注意が必要です。

(対策)
減速マークを設置し、中央線を波線から実線に変更して引き直しました。
