通学路合同点検対策箇所図（伊台小学校）

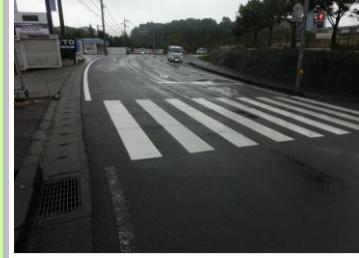
H29【NO. 1】 濟

(状況)
交通量の多い交差点で、横断歩道など薄くなっています。

(対策)
外側線・横断歩道を引き直しました。

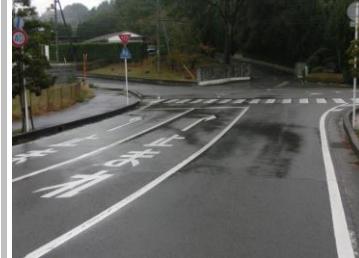
H29【NO. 2】 濟

(状況)
交通量の多い道路で、外側線も薄くなっています。

(対策)
外側線を引き直し、一時停止を設置しました。

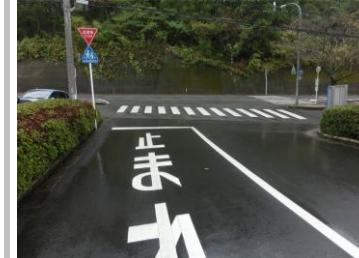
H29【NO. 3】 濟

(状況)
横断歩道や外側線が薄くなっています。

(対策)
外側線・横断歩道を引き直し、一時停止を設置しました。

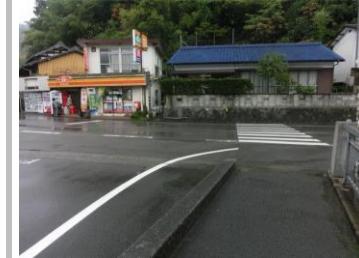
H29【NO. 4】 濟

(状況)
横断歩道や外側線が薄くなっています。

(対策)
外側線と横断歩道を引き直しました。

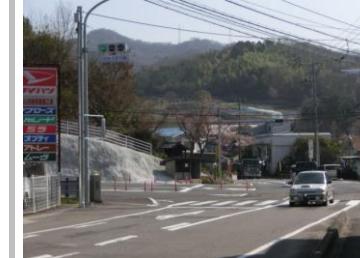
H29【NO. 5】 濟

(状況)
信号機がなく交通量が多いめ危険です。

(対策)
信号機を設置しました。

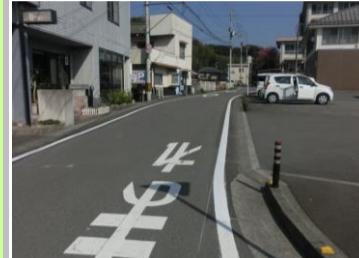
H29【NO. 6】 濟

(状況)
交通量が多く、大型車の出入りが多い箇所です。

(対策)
外側線を引き直しました。

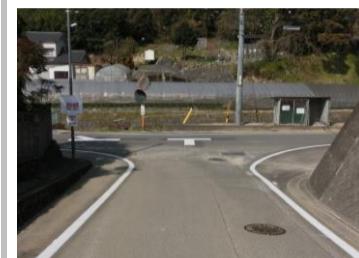
H29【NO. 7】 濟

(状況)
交差点を車がスピードを落とさずに通過することがあります。

(対策)
交差点マークを設置し、路側帯を拡幅して外側線を引き直しました。

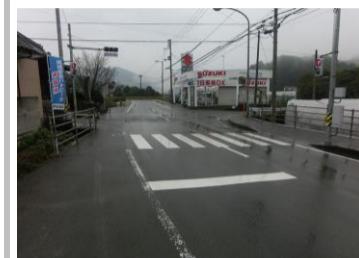
H29【NO. 8】 濟

(状況)
点滅信号のある交差点。横断歩道が薄くなっています。

(対策)
横断歩道を引き直しました。

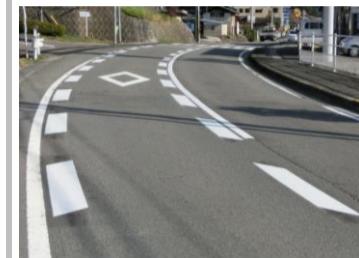
H29【NO. 9】 濟

(状況)
横断歩道はあるが、交通量が多く、横断する際に注意が必要です。

(対策)
減速マークを設置し、中央線を波線から実線に変更して引き直しました。

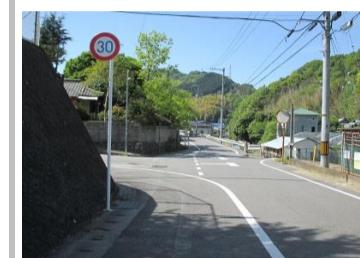
R3【NO. 10】 濟

(状況)
トラックが多く、スピードを出す自動車もあり、危険です。

(対策)
ドット線を設置しました。
30キロ規制の標示を設置しました。

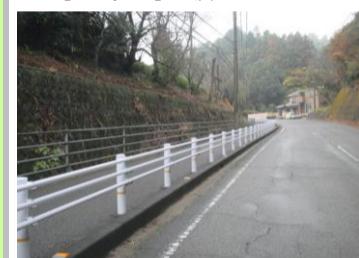
R4【NO. 1】 濟

(状況)
下り勾配が長く続く基幹道路でスピードを出す車両が多いため、事故発生等の際に歩行者が巻き込まれる恐れがあり危険です。

(対策)
歩道と車道の間に防護柵を設置しました。

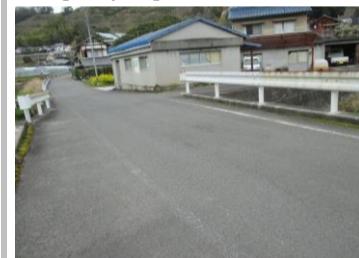
R5【NO. 1】

(状況)
道幅が狭く、大型車両が通り危険です。

(対策)
外側線の引き直しと路面に通学路の標示を設置する予定です。

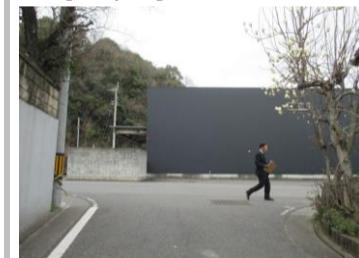
R5【NO. 2】

(状況)
路地から県道に出る際、見通しが悪いT字路となっています。

(対策)
グリーンベルトを設置する予定です。

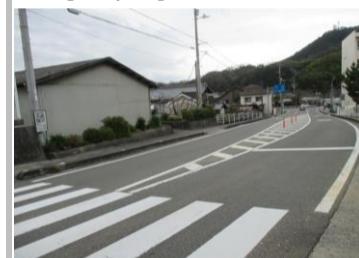
R5【NO. 3】

(状況)
歩道はあるが、大きい車が通り危険です。

(対策)
下り側の路面に30キロ規制の標示を設置する予定です。
