通学路合同点検対策箇所図（五明小学校）

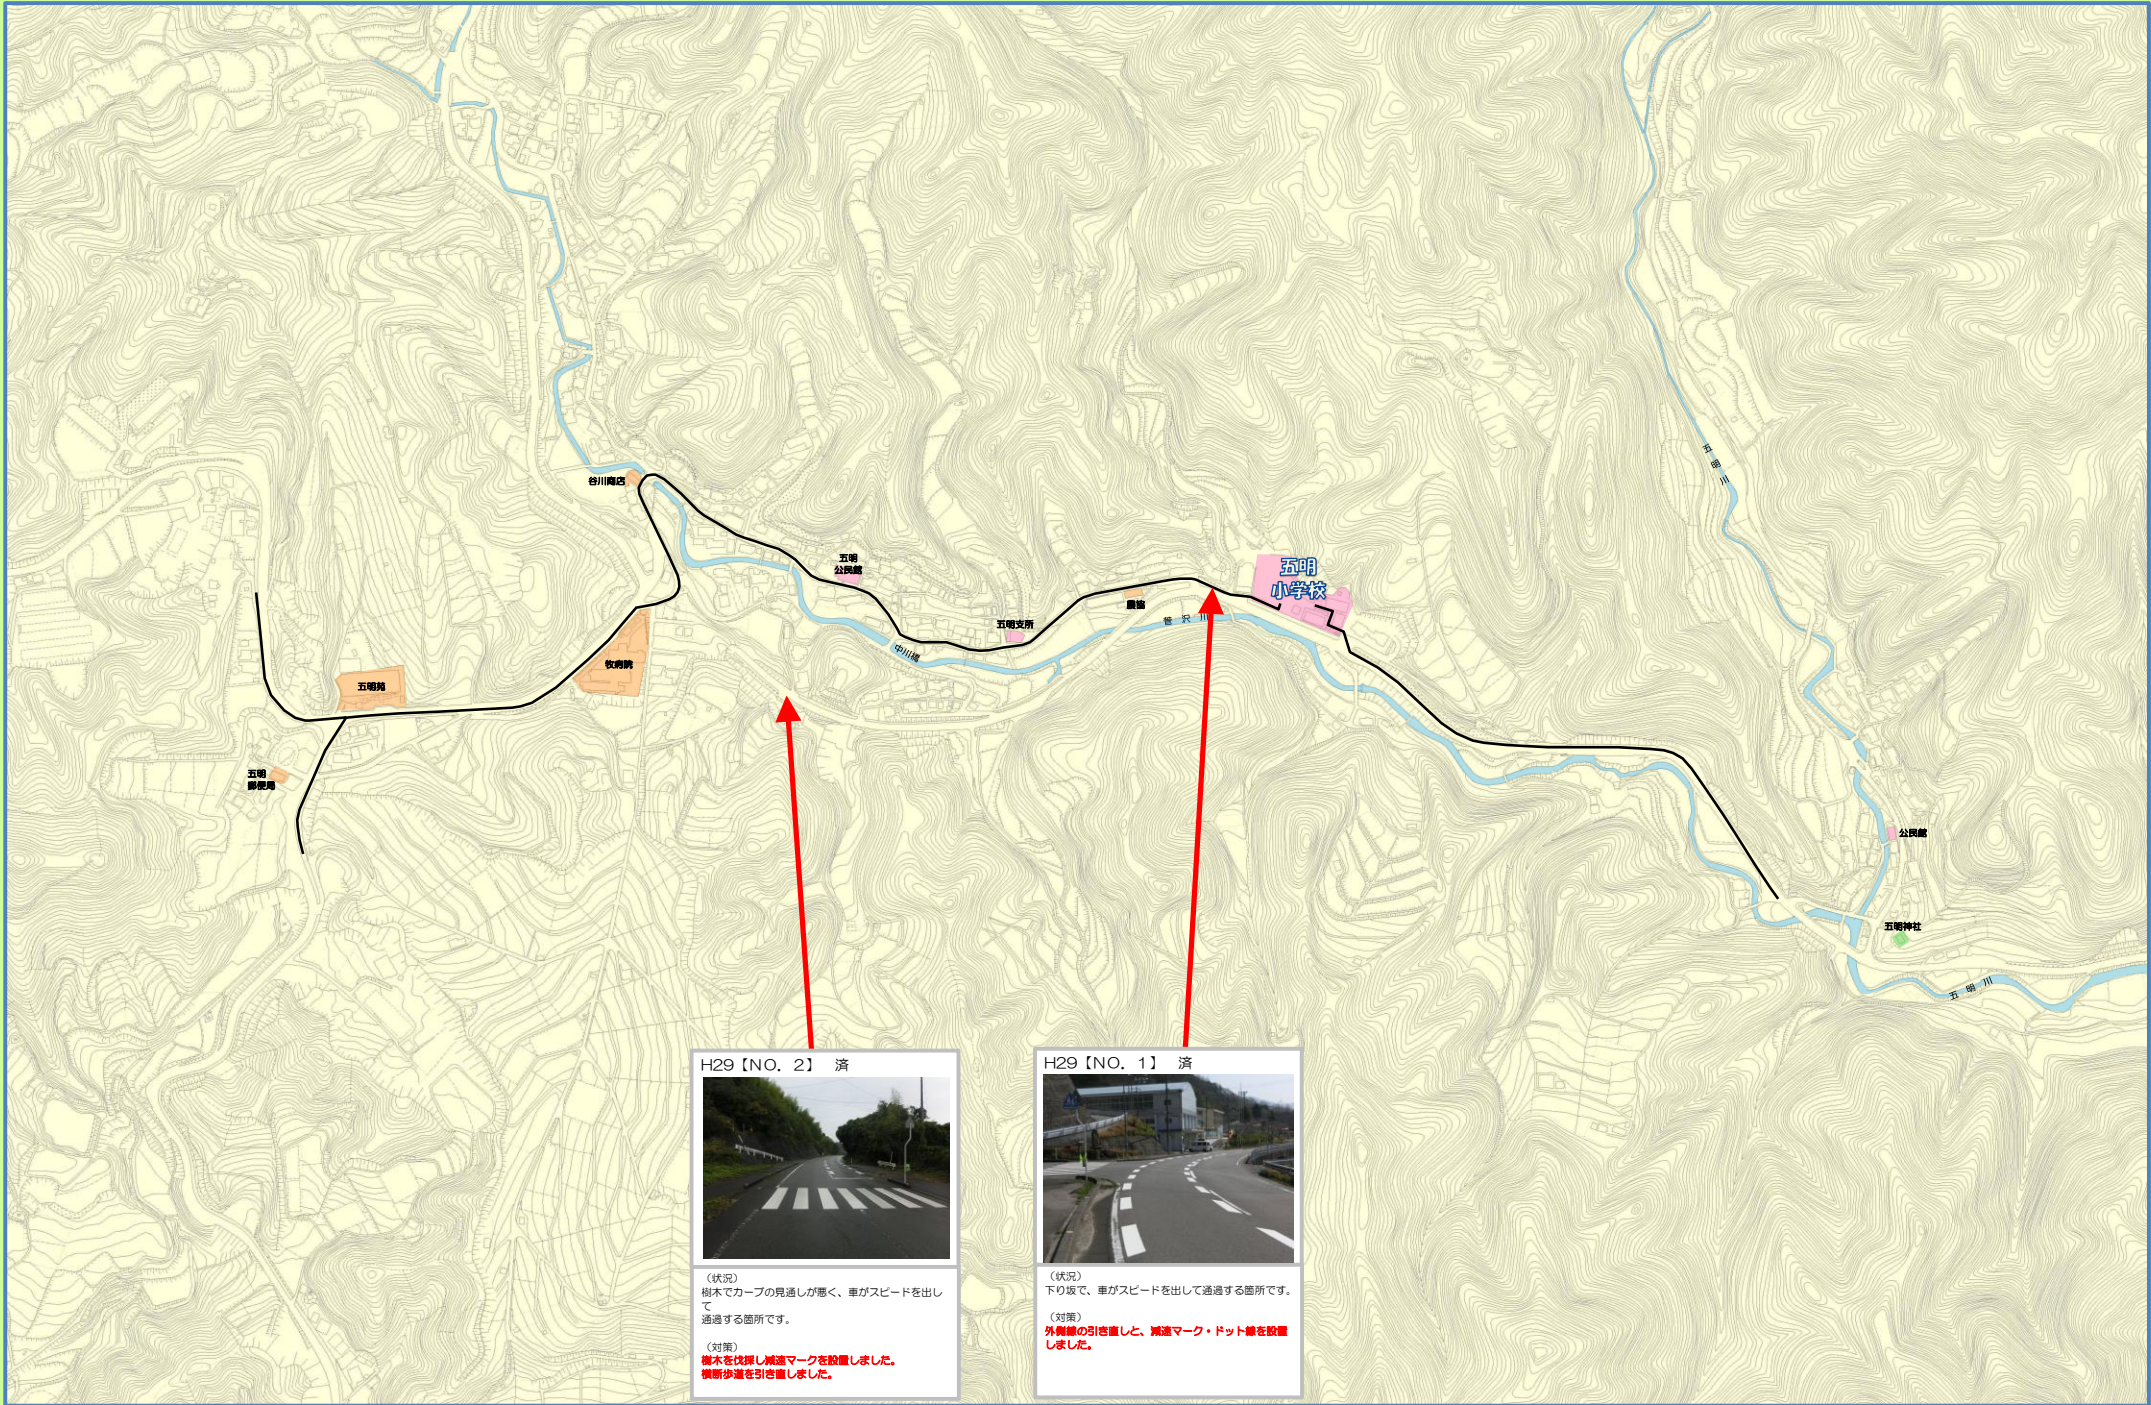
H29 [NO. 1] 済

（状況）
下り坂で、車がスピードを出して通過する箇所です。

（対策）
外側線の引き直しと、減速マーク・ドット線を設置しました。

（状況）
樹木でカーブの見通しが悪く、車がスピードを出して通過する箇所です。

（対策）
樹木を伐採し減速マークを設置しました。
横断歩道を引き直しました。
