通学路合同点検対策箇所図（久米小学校）

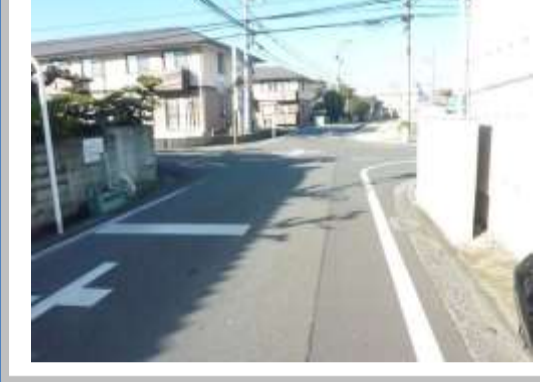
H29【NO. 6】 H24-205 済

(状況)
交通量の多い交差点で、横断時に注意が必要です。
(対策)
外側線・交差点マーク・止まれを引き直しました。

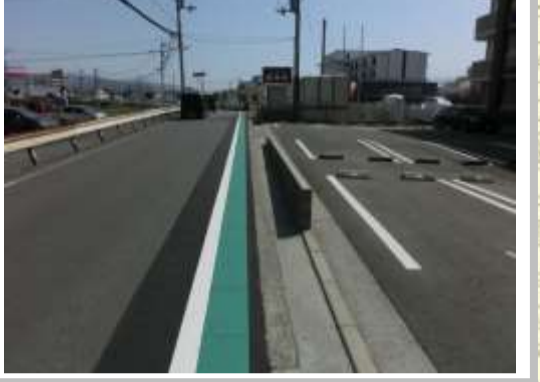
H29【NO. 4】 済

(状況)
道幅の狭く、大型車の通行が多い箇所、注意が必要です。
(対策)
外側線・グリーンパルトを引き直しました。

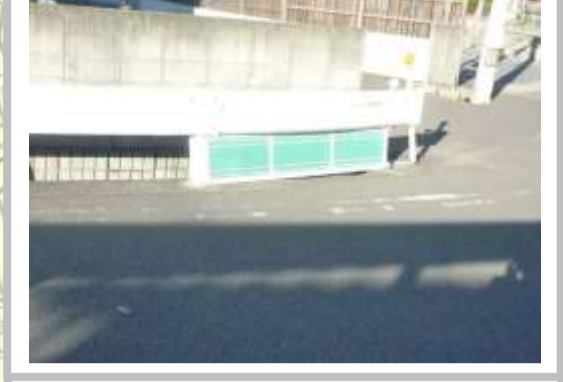
H29【NO. 1】 済

(状況)
ガードレール下の舗装が一部ないため、水路に落下する恐れがあります。
(対策)
落下防止のネットを設置しました。

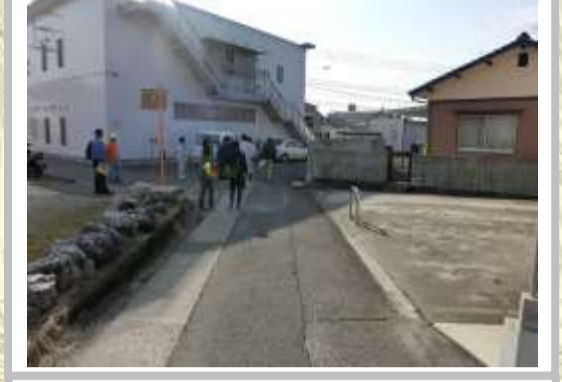
H29【NO. 8】

(状況)
道幅が狭く、見通しの悪いカーブのため、危険です。
(対策)
カーブミラーの設置を検討しています。

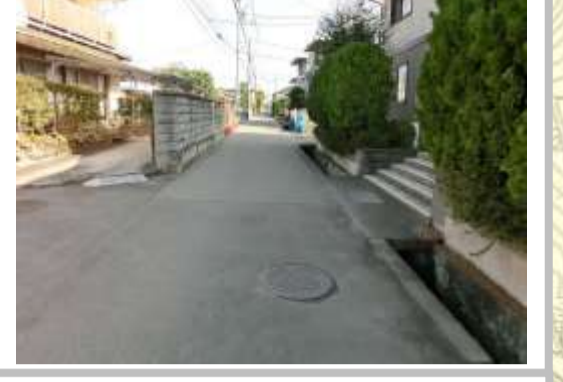
H29【NO. 2】

(状況)
水路のある道路で、落下する危険があります。
(対策)
デリネーターの設置を検討しています。
(※地元の承諾(申請書)必要)

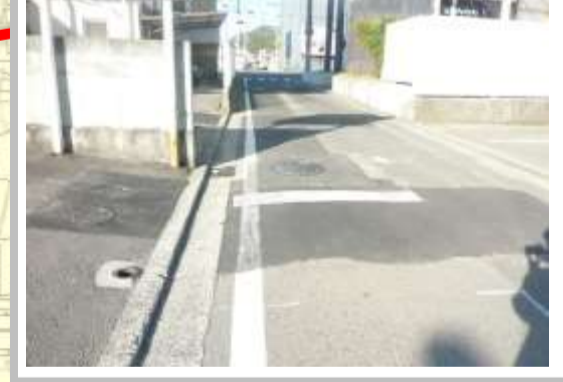
H29【NO. 7】 済

(状況)
道幅が狭く、信号待ちの車が渋滞するため、注意が必要です。
(対策)
外側線を設置しました。

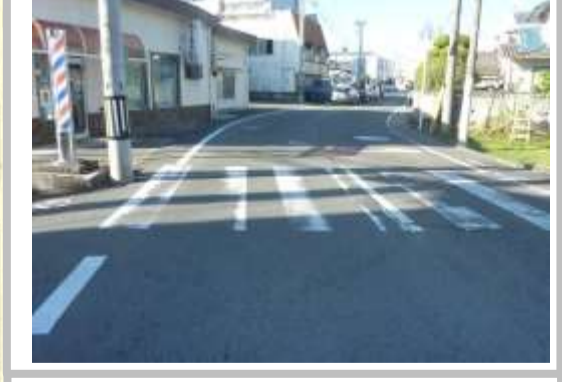
H29【NO. 3】 済

(状況)
信号待ちの車で渋滞し、交通量も多いため危険です。
(対策)
ドット線を設置しました。
西側道路に外側線を設置しました。

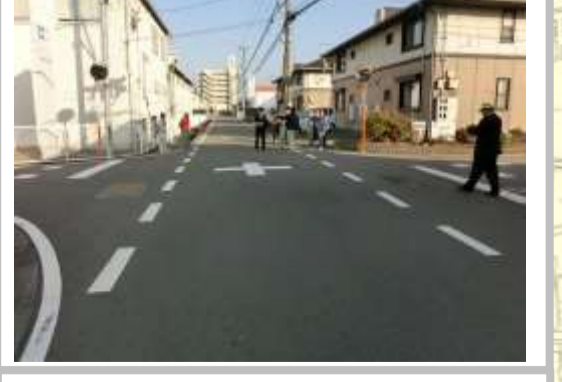
H29【NO. 5】

(状況)
道幅の狭い交差点で、大型車の通行も多い箇所です。
(対策)
一時停止の設置を予定しています。
