# 通学路合同点検対策箇所図（浮穴小学校）

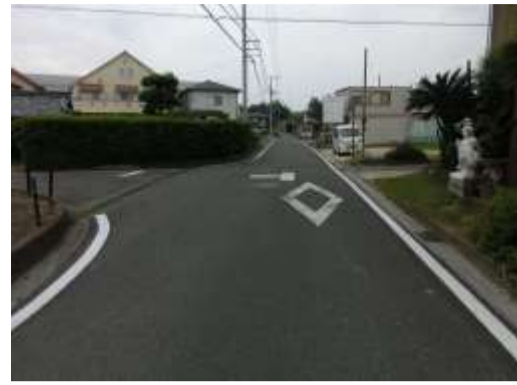
H29【NO. 1】

（状況）  
道幅が狭く見通しの悪い交差点で、道路を横断する際に危険です。

（対策）  
外側線を引き直し、交差点マークを設置しました。横断歩道の移設を予定しています。

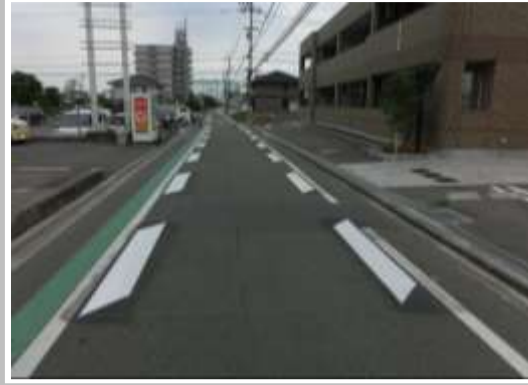
H29【NO. 3】 済

（状況）  
交通量の多い交差点で、横断する際に危険です。

（対策）  
減速マークを設置しました。

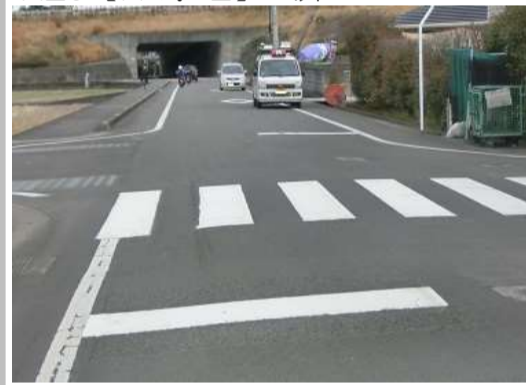
H29【NO. 2】 済

（状況）  
横断歩道が薄くなっています。

（対策）  
横断歩道を引き直しました。

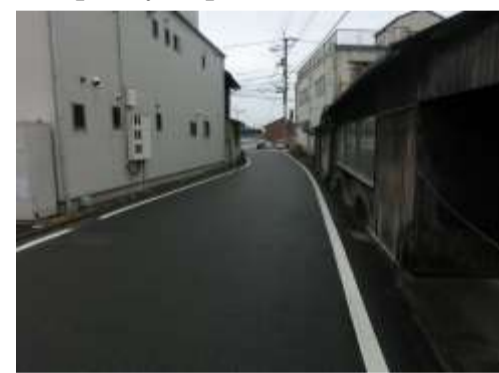
R1【NO. 1】

（状況）  
抜け道となっており朝夕とも通行量が多く危険です。

（対策）  
農道部分地域で意見をまとめていただき路側帯の拡幅とグリーンベルトの設置を予定しています。

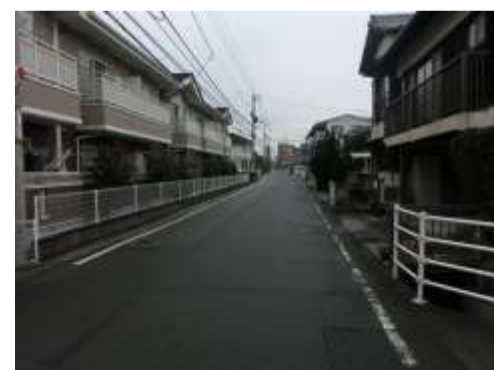
R1【NO. 1】

（状況）  
抜け道の道路で朝夕とも通行量が多く危険です。

（対策）  
市道部分北側路側帯を拡幅してグリーンベルトを設置し、南側の外側線を引き直す予定です。交差点マークを設置予定です。

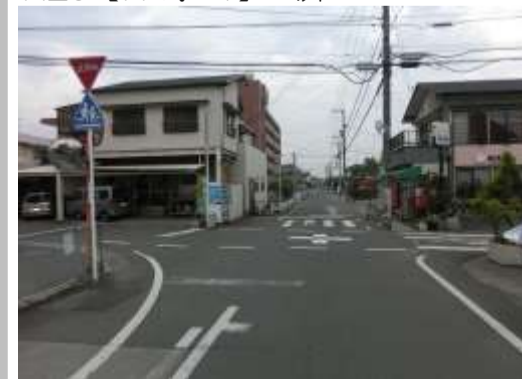
H29【NO. 4】 済

（状況）  
見通しの悪い交差点で、横断する際に危険です。

（対策）  
交差点マーク・ドット線・カーブミラーを設置しました。

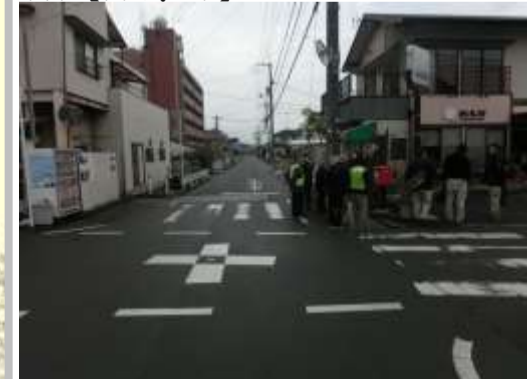
R1【NO. 1】

（状況）  
抜け道の道路で朝夕とも通行量が多く危険です。

（対策）  
横断歩道を引き直す予定です。
