# 通学路合同点検対策箇所図（小野小学校）

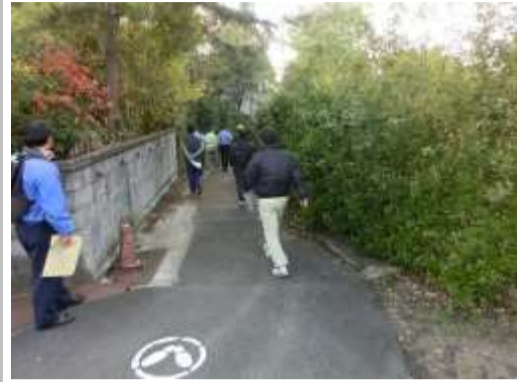
H29【NO. 1】 済

(状況)  
細い道で薄暗く人の目が届きにくい、防犯面で不安があります。

(対策)  
**通学ルートを変更しました。**

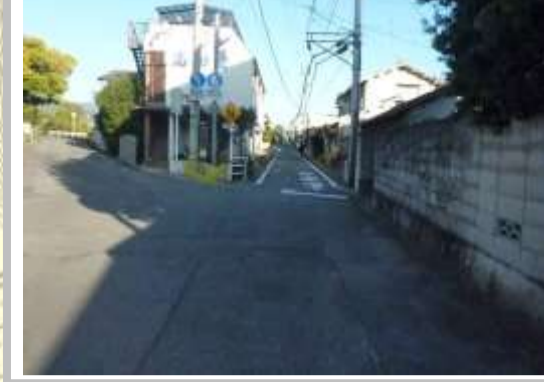
H29【NO. 5 H24-118】

(状況)  
見通しの悪い複雑な交差点で、危険です。

(対策)  
**警戒標識「通学路」の交換、外側線・止まれを引き直しました。**  
カーブミラーの設置を予定しています。

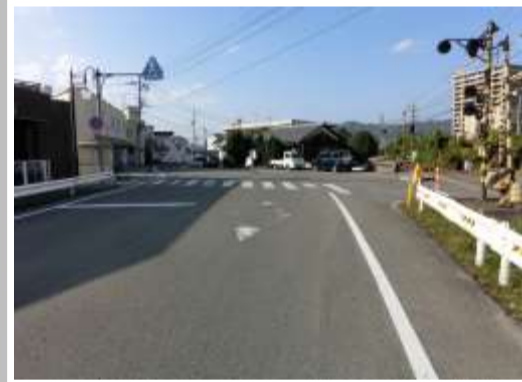
H29【NO. 2】

(状況)  
信号のない横断歩道と踏切が隣接しており、電車通過時に待機場所が狭いため、危険です。

(対策)  
交差点内の区画線等引き直しを予定しています。

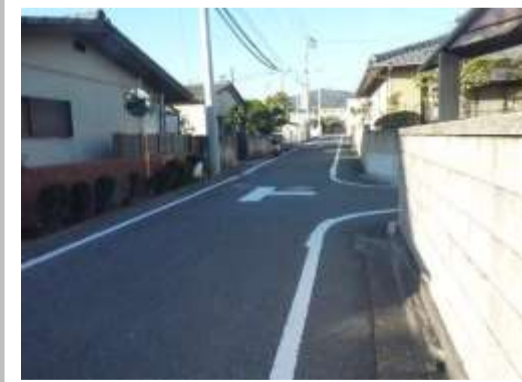
H29【NO. 3】 済

(状況)  
交通量の多い、見通しの悪い交差点で、注意が必要です。

(対策)  
**交差点マークを設置しました。**

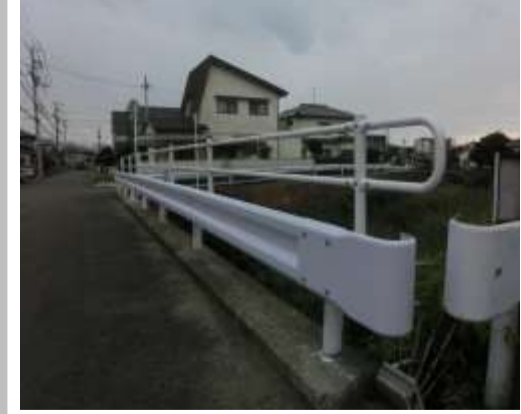
H30【NO. 1】 済

(状況)  
橋の欄干が低く、川への転落の危険性があります。

(対策)  
**ガードレールをつぎだしました。**

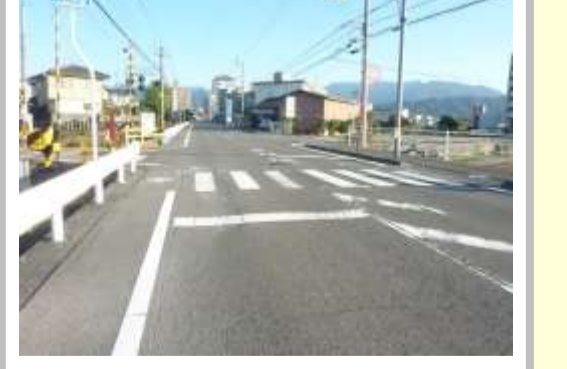
H29【NO. 4】 済

(状況)  
信号のない横断歩道と踏切が隣接し、電車通過時に待機場所が狭いため、危険です。

(対策)  
**外側線・横断歩道を引き直しました。**
