通学路合同点検対策箇所図（石井小学校）

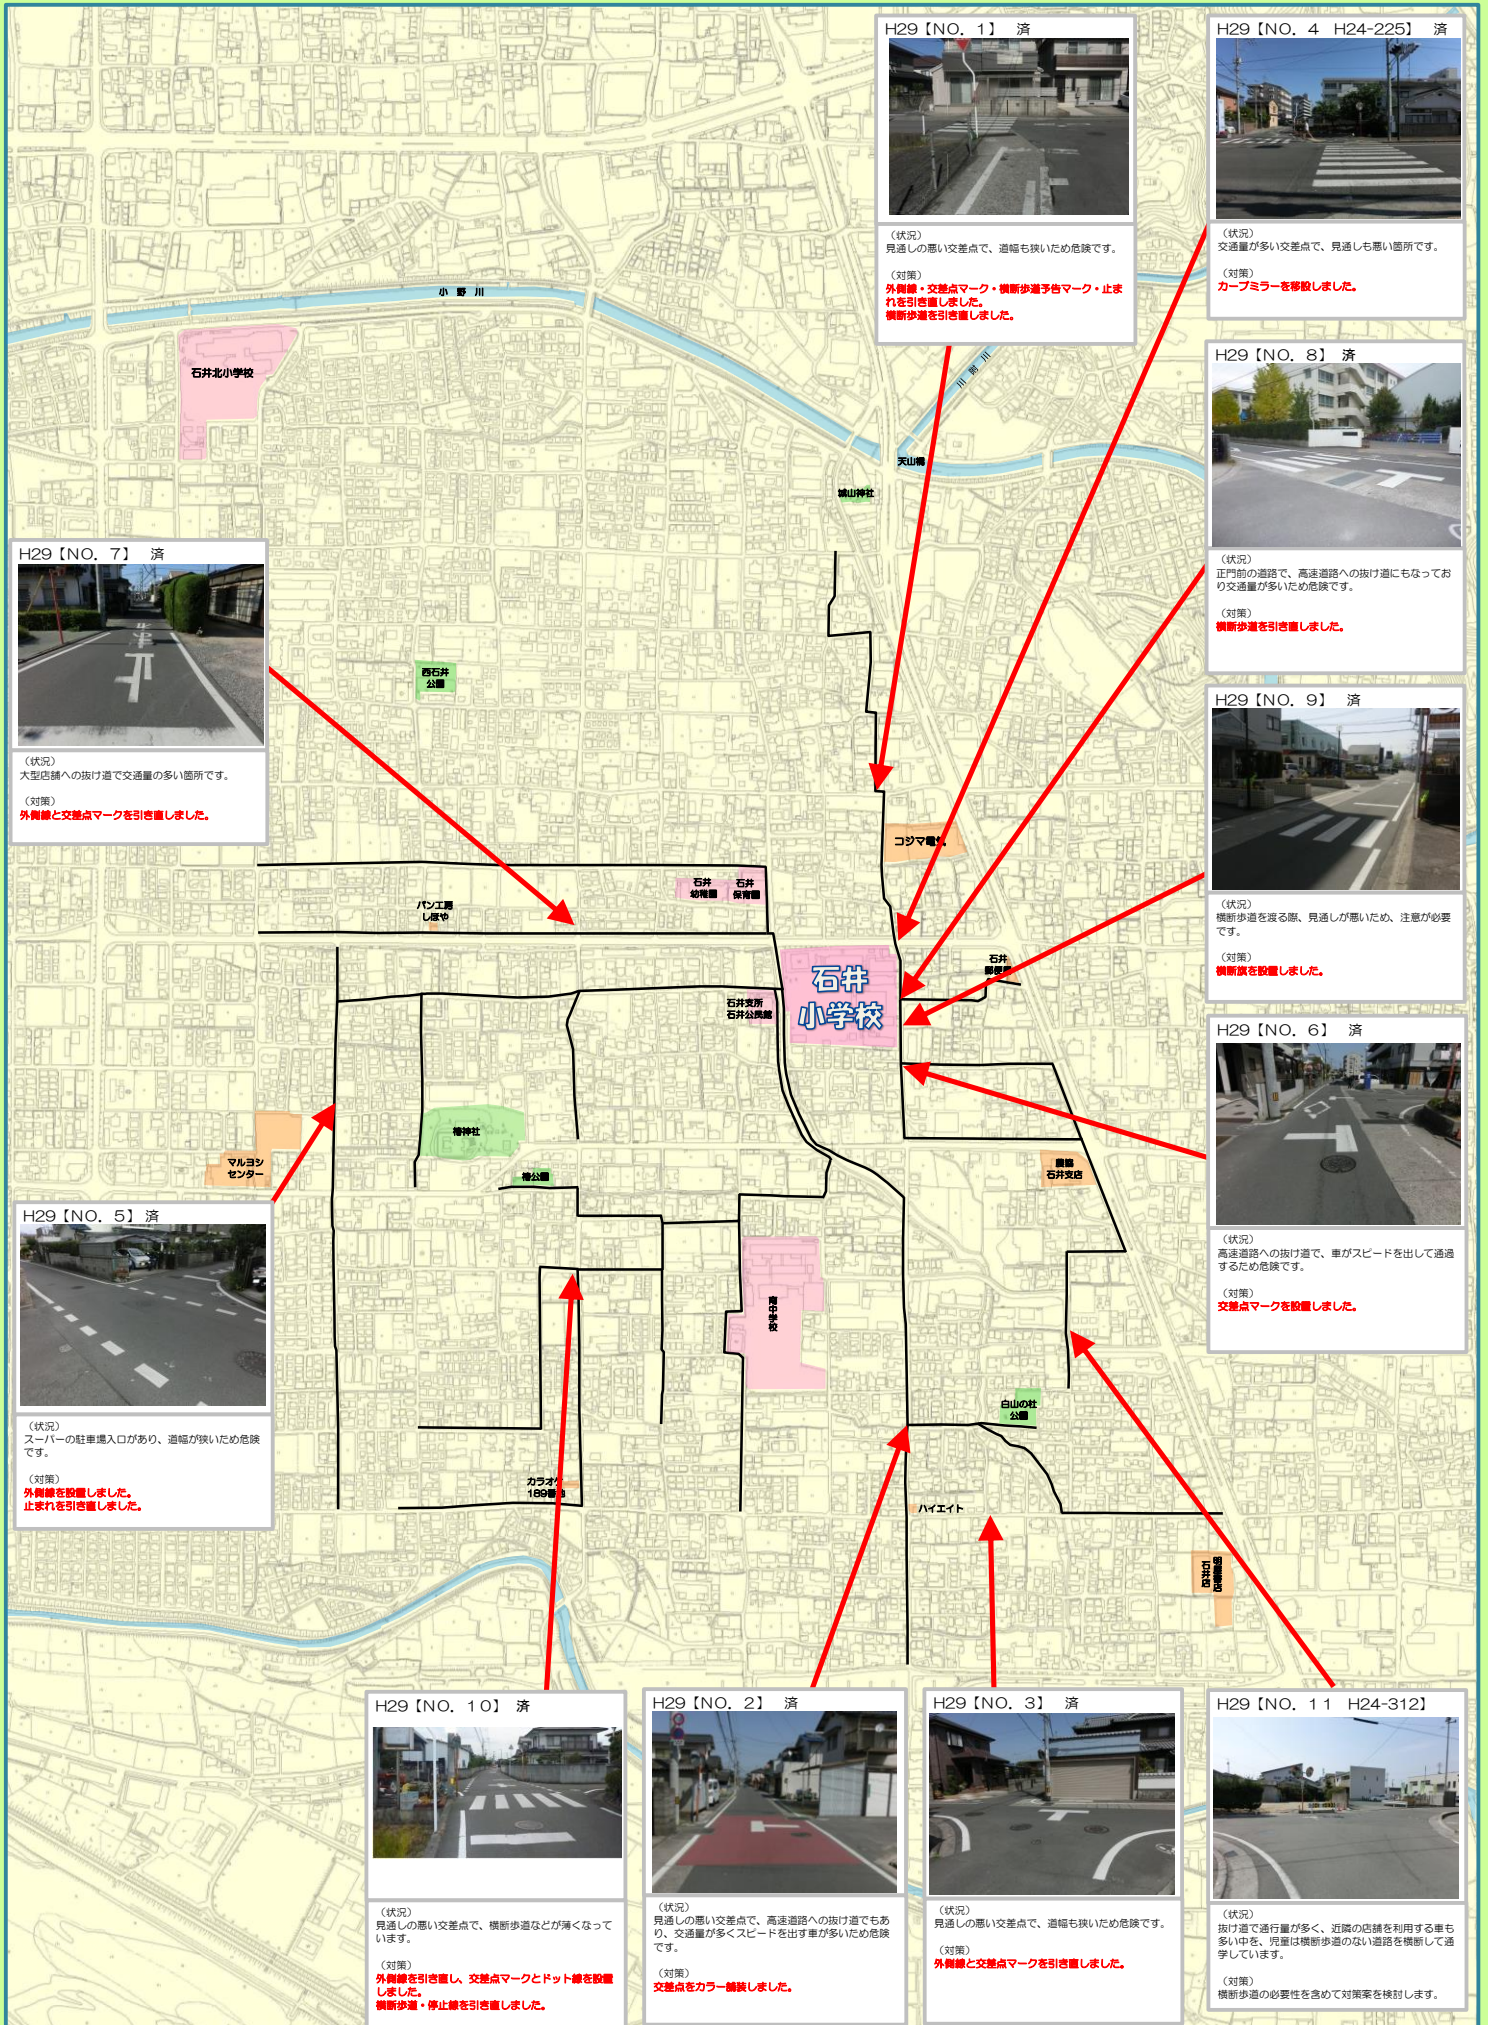
(状況) 見通しの悪い交差点で、道幅も狭いため危険です。

(状況) 交通量が多い交差点で、見通しも悪い箇所です。

(状況) 正門前の道路で、高速道路への抜け道にもなっており交通量が多いため危険です。

(状況) 横断歩道を渡る際、見通しが悪いので、注意が必要です。

(状況) 高速道路への抜け道で、車がスピードを出して通過するため危険です。

(状況) 大型店舗への抜け道で交通量の多い箇所です。

(状況) スーパーの駐車場入口があり、道幅が狭いため危険です。

(状況) 見通しの悪い交差点で、横断歩道などが狭くなっています。

(状況) 見通しの悪い交差点で、高速道路への抜け道でもあり、交通量が多くスピードを出す車が多いため危険です。

(状況) 抜け道で通行量が多く、近隣の店舗を利用する車も多いため、児童は横断歩道のない道路を横断して通学しています。

(対策) 外側線・交差点マーク・横断歩道予告マーク・止まれを引きました。横断歩道を引きました。

(対策) カーブミラーを移設しました。

(対策) 横断歩道を引きました。

(対策) 横断歩道を設置しました。

(対策) 交差点マークを設置しました。

(対策) 外側線と交差点マークを引きました。

(対策) 外側線を設置しました。止まれを引きました。

(対策) 外側線を引直し、交差点マークとドット線を設置しました。横断歩道・停止線を引きました。

(対策) 交差点をカラー舗装しました。

(対策) 横断歩道の必要性を含めて対策案を検討します。
