# 通学路合同点検対策箇所図（坂本小学校）

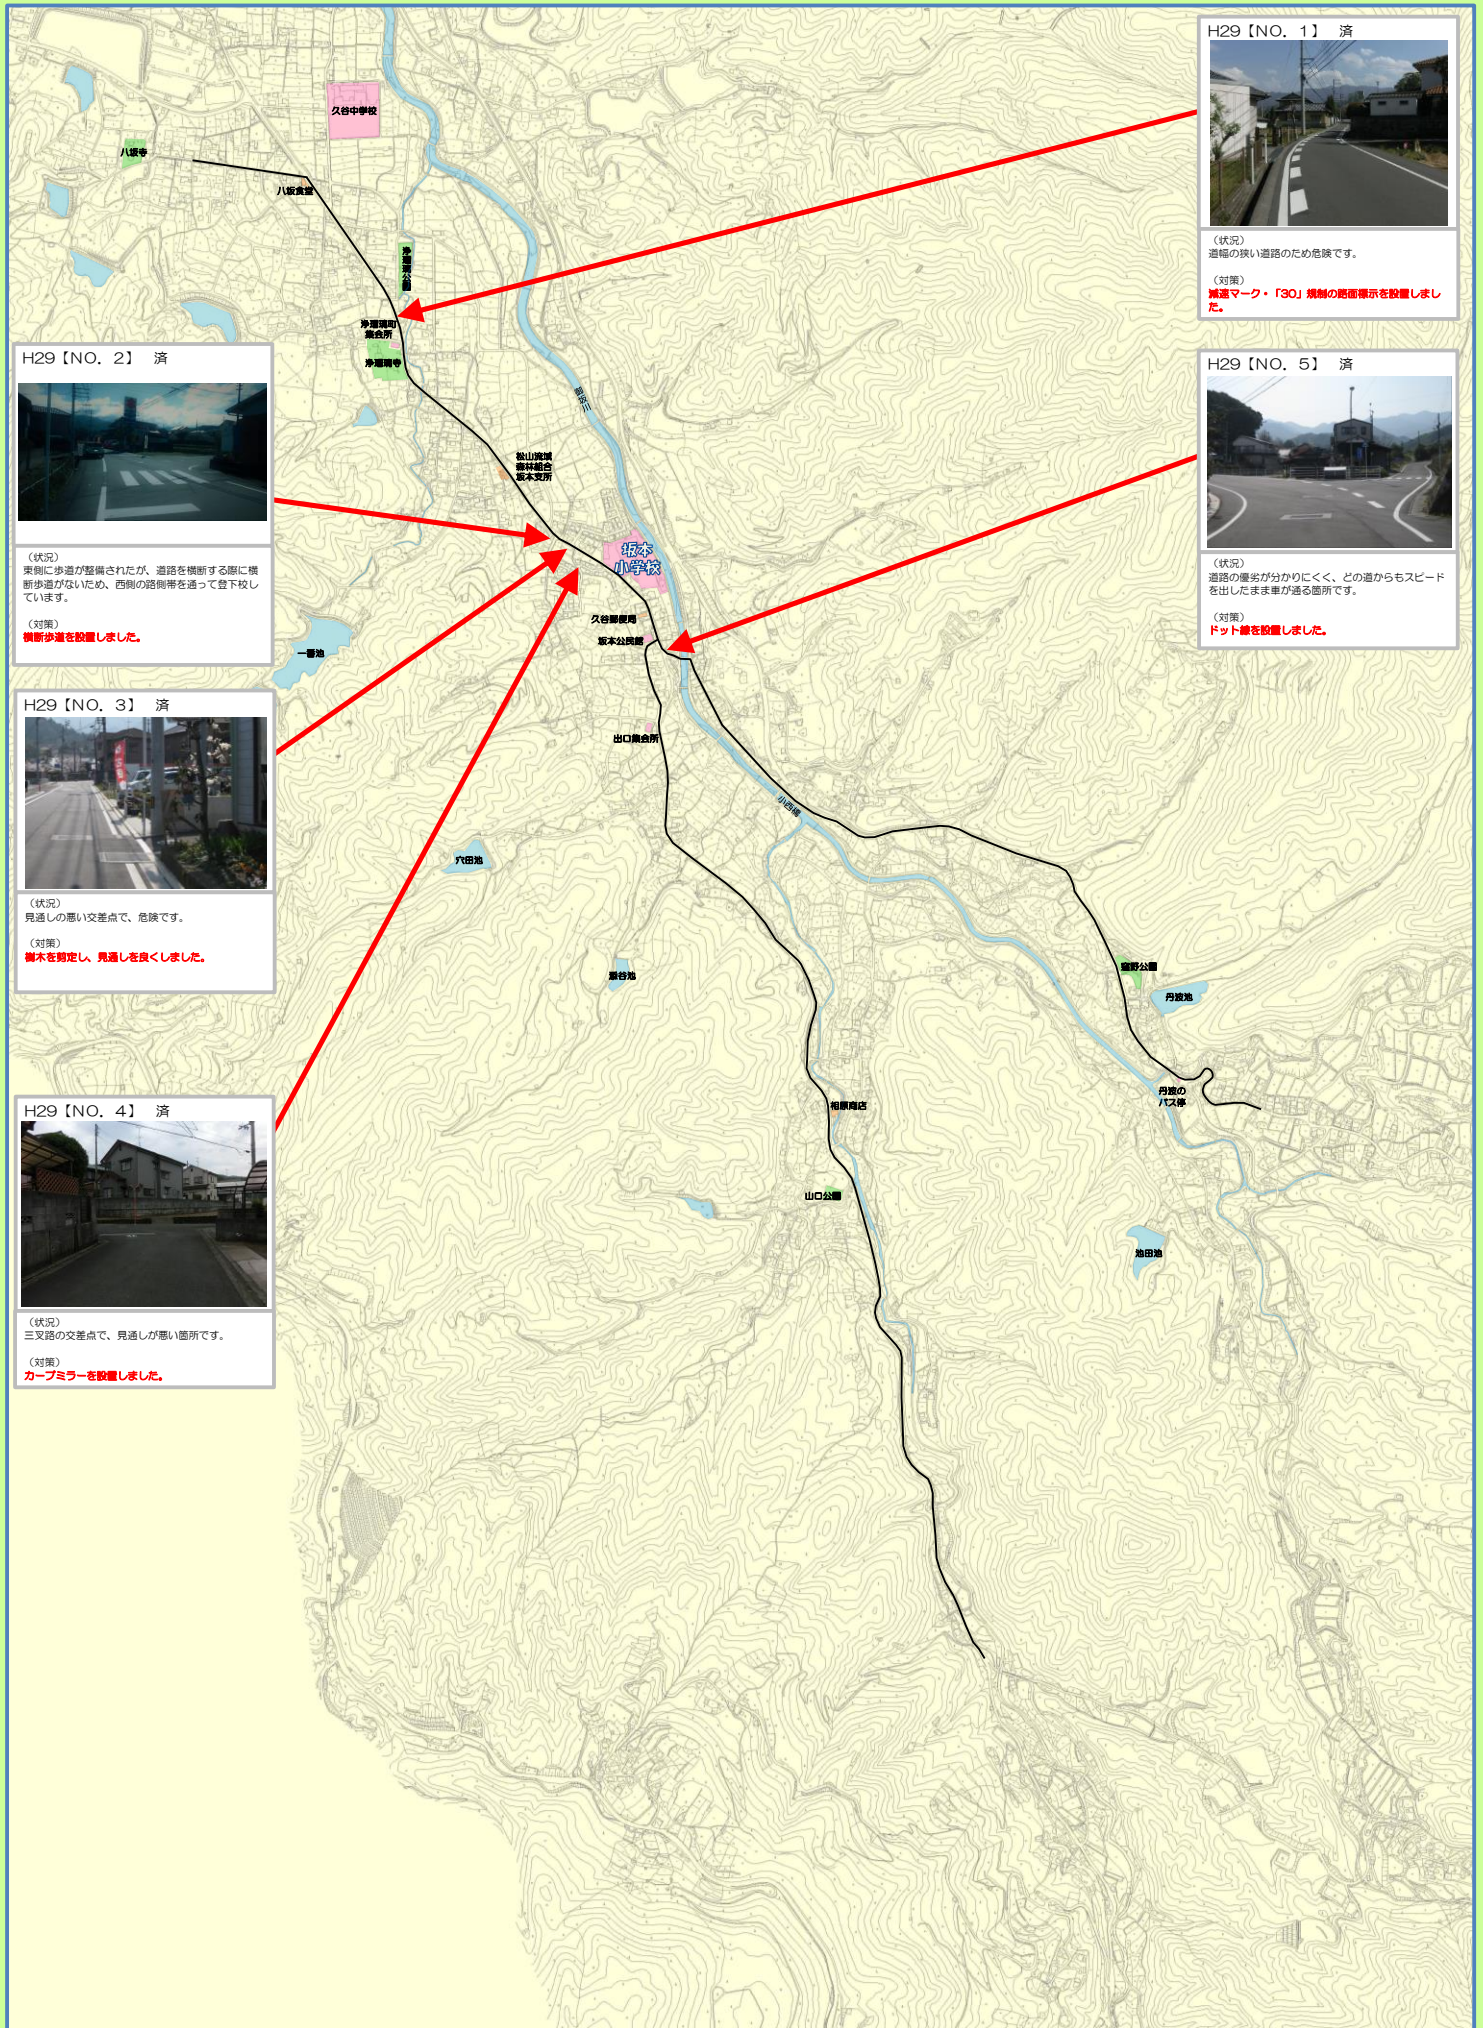
（状況）  
道幅の狭い道路のため危険です。

（状況）  
東側に歩道が整備されたが、道路を横断する際に横断歩道がないため、西側の路肩帯を越えて登下校しています。

（状況）  
道路の優先度が分かりにくく、どの道からもスピードを出したまま車が通る箇所です。

（状況）  
見通しの悪い交差点で、危険です。

（状況）  
三叉路の交差点で、見通しが悪い箇所です。

（対策）  
減速マーク・「30」規制の標識表示を設置しました。

（対策）  
横断歩道を設置しました。

（対策）  
ドット線を設置しました。

（対策）  
樹木を剪定し、見通しを良くしました。

（対策）  
カーブミラーを設置しました。
