通学路合同点検対策箇所図（たちばな小学校）

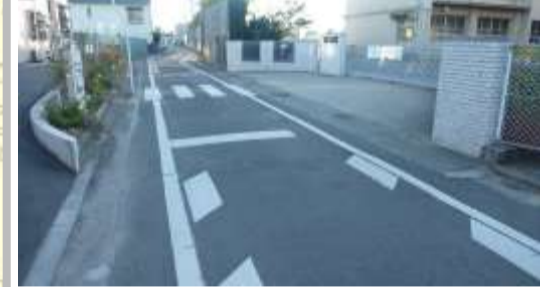
H29【NO. 1】 済

(状況)
多くの児童が通る道で、交通量が多い箇所です。

(対策)
横断歩道と外側線を引き直し、減速マークを設置しました。

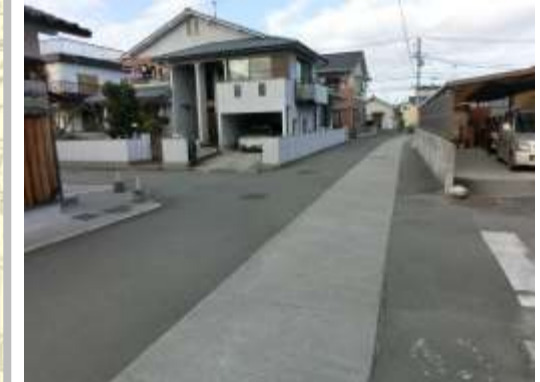
H29【NO. 2】

(状況)
東西の道路がすれて交差しているため、横断する際に危険です。

(対策)
交差点マークの設置を予定しています。
(※地元への承諾(申請書)必要)

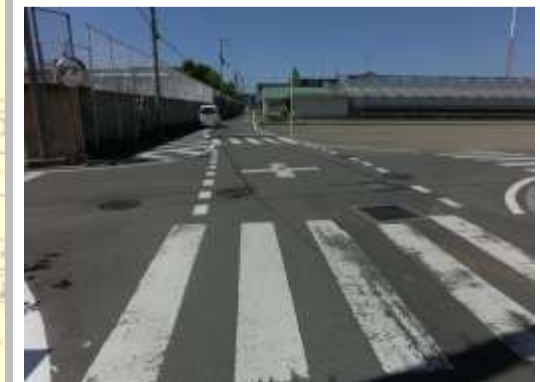
H29【NO. 5】 済

(状況)
見通しの悪い交差点で、横断する際に注意が必要です。

(対策)
外側線を引き直し、ドット線を設置しました。

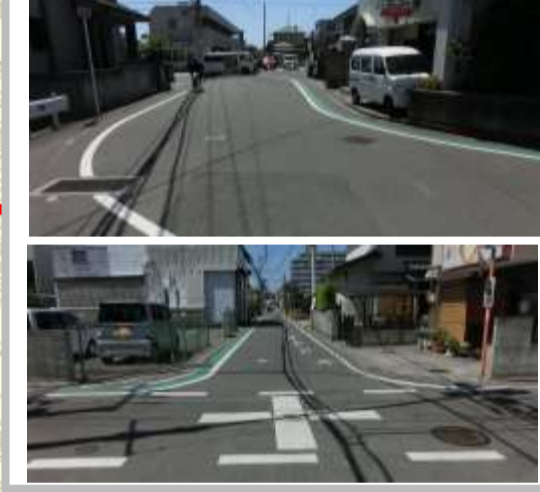
H29【NO. 4】 済

(状況)
多くの児童が通る道路で、カーブで見通しが悪く、交通量も多いため、注意が必要です。

(対策)
グリーンベルトを設置し、外側線(路側帯拡幅)・交差点マーク・ドット線を引き直しました。

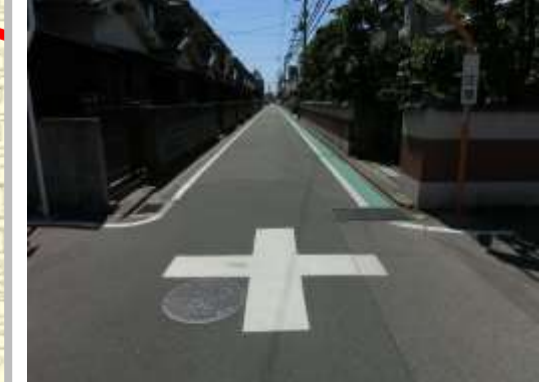
H29【NO. 3】 済

(状況)
多くの児童が通る道路で、道幅が狭いため注意が必要です。

(対策)
グリーンベルトを設置し、交差点マークを引き直しました。
