通学路合同点検対策箇所図（椿小学校）

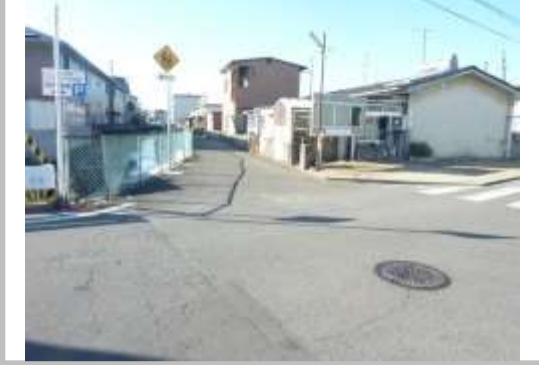
H29【NO. 7】 済

(状況)
登下校で利用する道路ですが、車の通行もあり注意が必要です。

(対策)
通学路標識を設置しました。

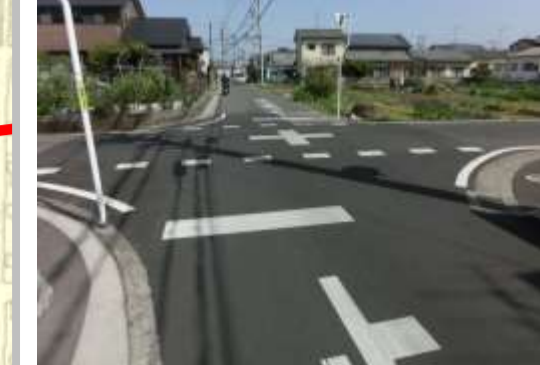
H29【NO. 4】 済

(状況)
車のスピードが速く、区画線等薄くなっています。

(対策)
外側線と交差点マークを引き直し、東西に減速マークを設置しました。

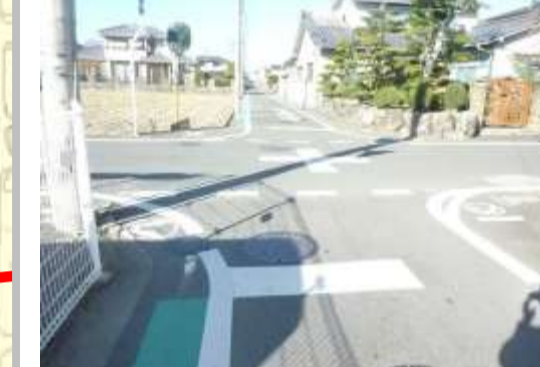
H29【NO. 1】 済

(状況)
信号のない交差点で、通行する車のスピードも速いため危険です。

(対策)
グリーンパルトを設置し、外側線・ドット線・交差点マーク・停止線・止まれを引き直しました。

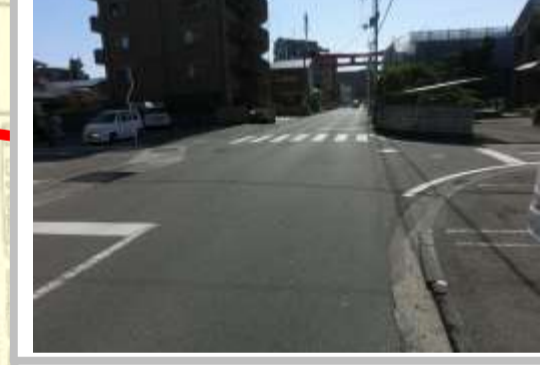
H29【NO. 2】

(状況)
信号のない交差点で、交通量も多い箇所です。

(対策)
グリーンパルト（北側）を設置し、外側線の設置・引き直しをしました。
減速マーク・横断歩道の設置（東側）を予定しています。

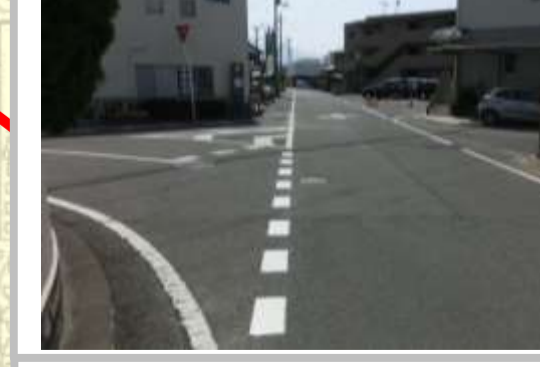
H29【NO. 3】 済

(状況)
五叉路の交差点で、色々な方向から車等が交わるため危険です。

(対策)
ドット線を設置しました。

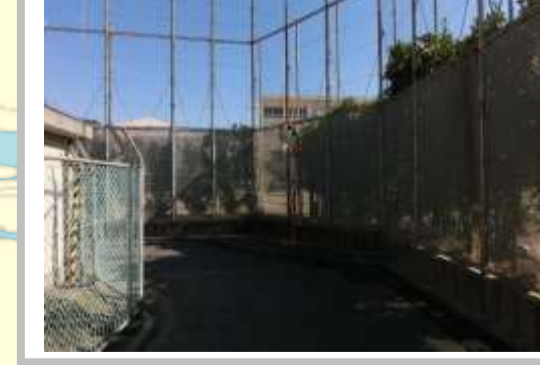
H29【NO. 6】 済

(状況)
カーブで見通しが悪いため、危険です。

(対策)
カーブミラーを設置しました。

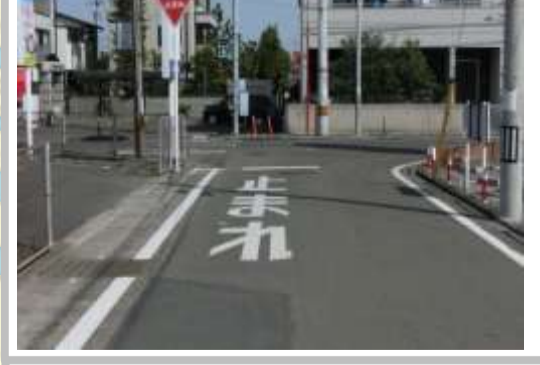
H29【NO. 5】 済

(状況)
道幅の狭い道路で、外側線などが薄くなっています。

(対策)
外側線（路側帯拡幅）・停止線・止まれを引き直しました。
