# 通学路合同点検対策箇所図（椿小学校）

## H29年度

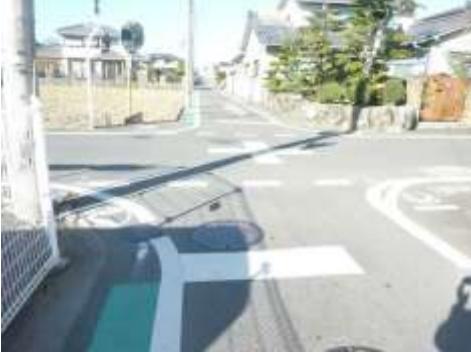
(状況) 信号のない交差点で、通行する車のスピードも速いいため危険です。  
(対策) グリーンベルトを設置し、外側線・ドット線・交差点マーク・停止線・止まれを引き直しました。

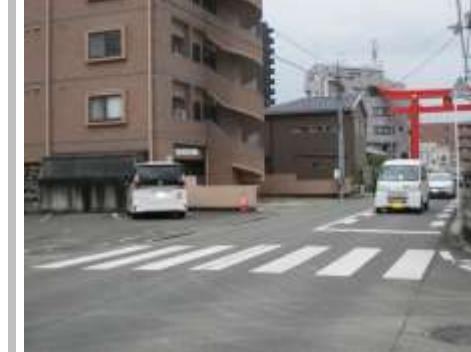
(状況) 信号のない交差点で、交通量も多い箇所です。  
(対策) グリーンベルト（北側）と減速マークを設置し、外側線の設置・引き直しをしました。横断歩道の設置（東側）は困難なため、パトロールで対応しました。

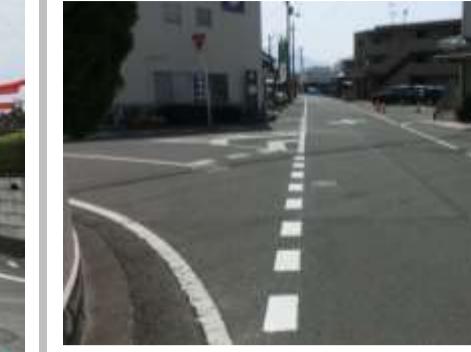
(状況) 五叉路の交差点で、色々な方向から車等が交わるため危険です。  
(対策) 外側線と交差点マークを引き直し、東西に減速マークを設置しました。

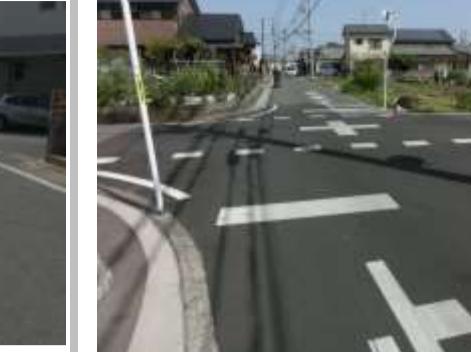
(状況) 車のスピードが速く、区画線等薄くなっています。  
(対策) 外側線と交差点マークを引き直し、東西に減速マークを設置しました。

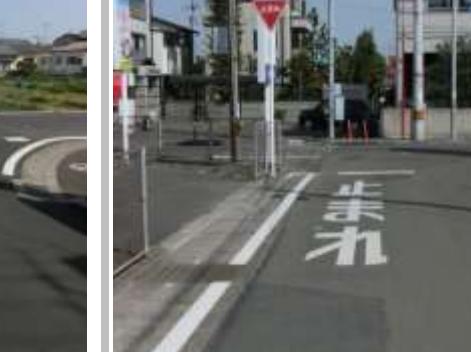
(状況) 道幅の狭い道路で、外側線など薄くなっています。  
(対策) 外側線（路側帯拡幅）・停止線・止まれを引き直しました。

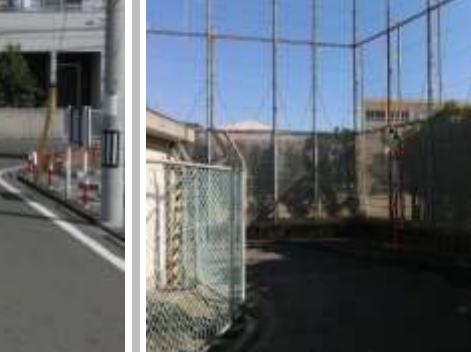
(状況) カーブで見通しが悪いため、危険です。  
(対策) カーブミラーを設置しました。

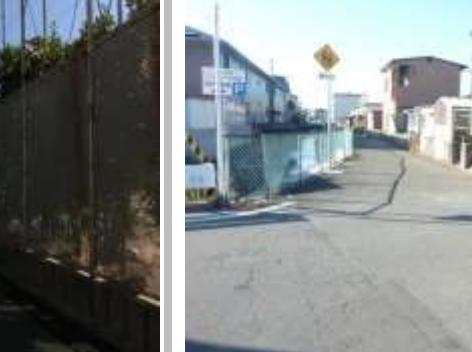
(状況) 登下校で利用する道路ですが、車の通行もあり注意が必要です。  
(対策) 通学路標識を設置しました。

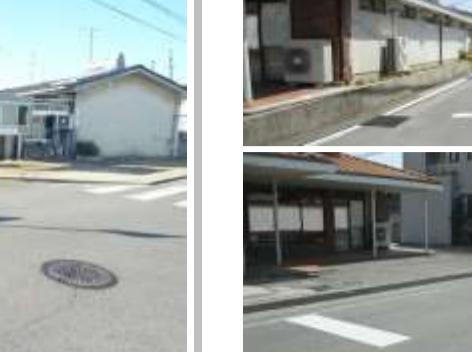
(状況) 道幅が狭いです。  
(対策) 外側線を設置しました。停止線を引き直しました。

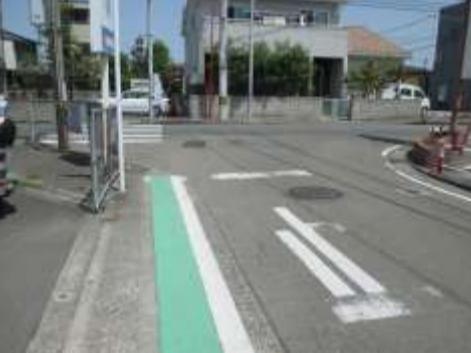
(状況) 道幅が狭く、通勤時には車の交通量も多いです。  
(対策) 道路西側にグリーンベルトを設置し、舗装の高さ調整をしました。

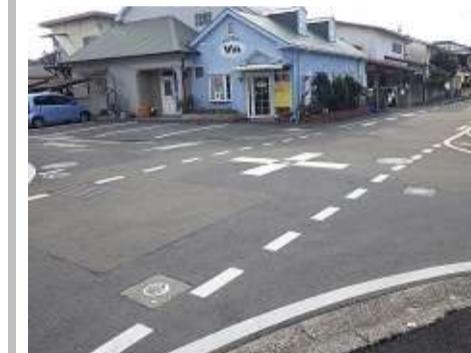
(状況) 信号がない交差点で、通勤時には交通量が多く、通学児童数も多いです。  
(対策) ドット線を設置しました。

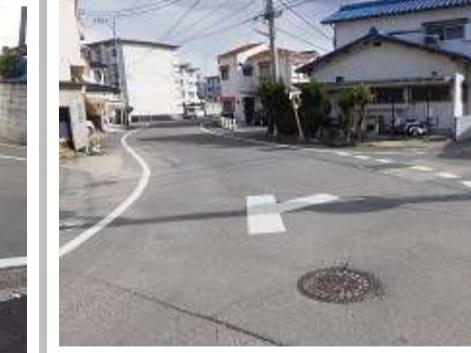
(状況) 三叉路で、外側線・ドット線が薄くなっています。  
(対策) 外側線と交差点マーク、ドット線を引き直しました。

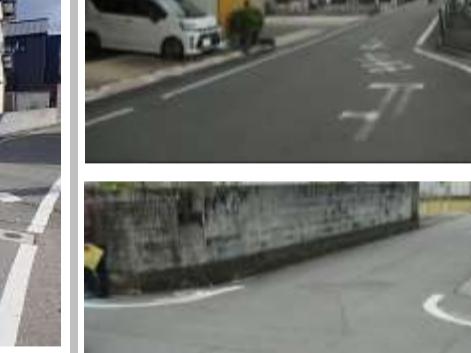
(状況) 道が狭く交通量が多いです。  
(対策) グリーンベルトの設置（西側）と引き直し、交差点マークの設置を予定しています。  
30キロの速度規制を検討します。
