# 通学路合同点検対策箇所図（石井東小学校）

## H29年度

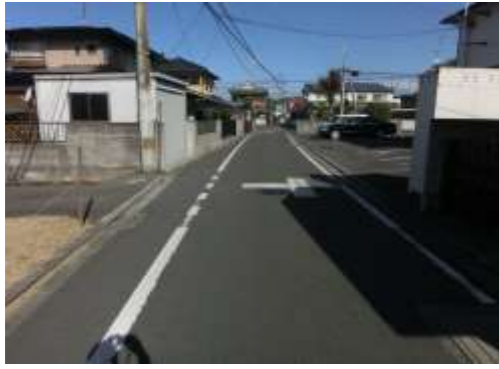
H29【NO. 1】 済

(状況)  
狭い路地からの見通しが悪いため、危険です。  
(対策)  
交差点マークを設置し、外側線(交差点部分ドット線)を引き直しました。

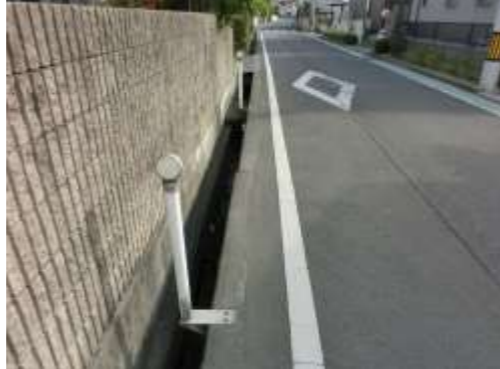
H29【NO. 2】

(状況)  
歩道が大変狭いため、車の離合の際に児童と接触する恐れがあります。  
(対策)  
水路の暗渠化を検討しています。

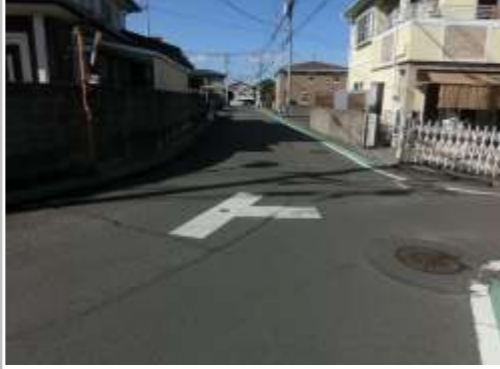
H29【NO. 3】

(状況)  
片側にしか外側線がなく、また、交差点マークが薄くなっています。  
(対策)  
交差点マークを引き直しました。外側線の設置を予定しています。

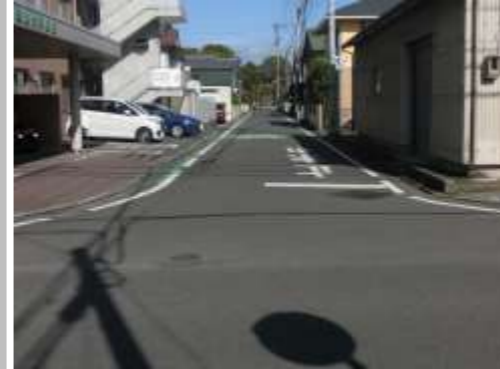
H29【NO. 4】 済

(状況)  
外側線が薄くなっています。  
(対策)  
外側線を引き直し、グリーンベルトを設置しました。

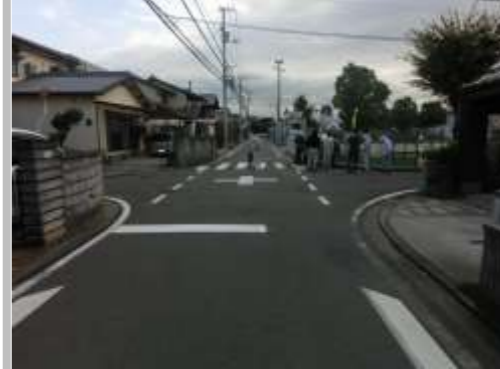
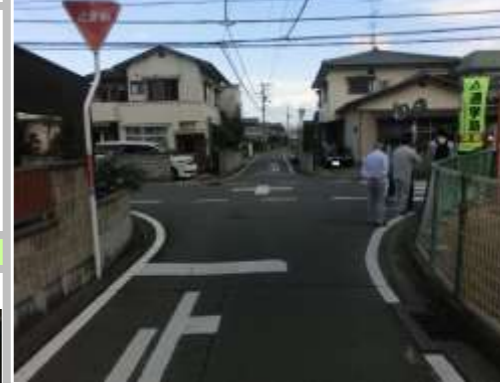
H29【NO. 8】 済

(状況)  
道幅が狭く、見通しの悪い交差点のため危険です。  
(対策)  
ドット線・交差点マーク・減速マークの設置、外側線・横断歩道・停止線・止まれを引き直しました。

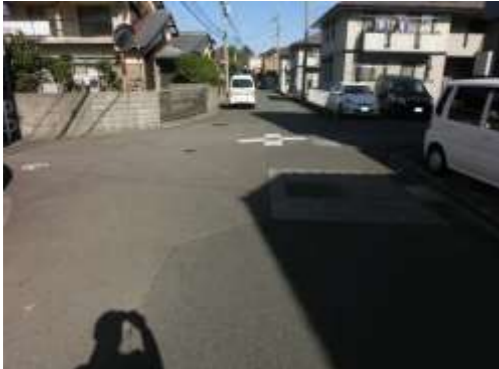
H29【NO. 5】

(状況)  
見通しの悪い交差点で、車のスピードも速いため危険です。  
(対策)  
交差点マークを設置しました。外側線の設置を予定しています。(※地元への承諾(申請書)必要)

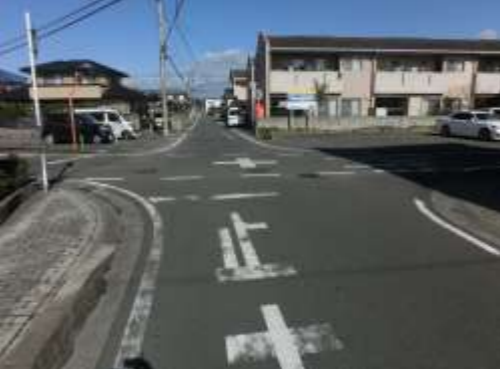
H29【NO. 6】

(状況)  
交通量の多い交差点で、横断歩道も薄くなっています。  
(対策)  
外側線・ドット線・交差点マーク・減速マークを設置しました。横断歩道・停止線・止まれの引き直しを予定しています。

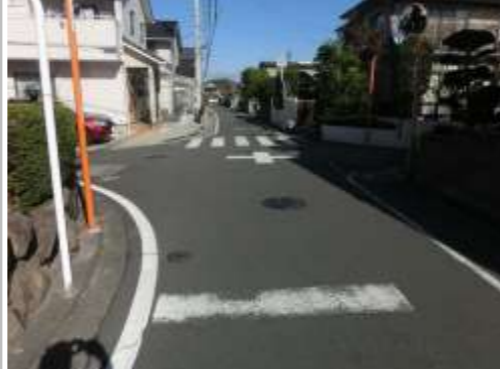
H29【NO. 7】 済

(状況)  
交通量の多い交差点で、横断歩道も薄くなっています。  
(対策)  
交差点マークを設置しました。横断歩道を引き直しました。

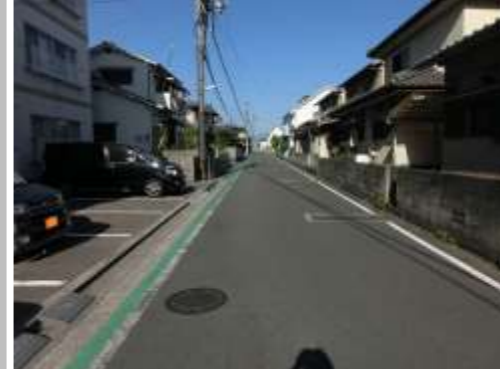
H29【NO. 9】 済

(状況)  
車がスピードを出して通るため、危険です。  
(対策)  
グリーンベルトを設置しました。停止線・止まれを引き直しました。

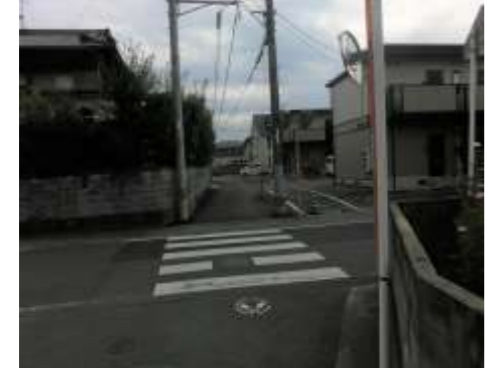
H30【NO. 1】 済

(状況)  
カーブミラーはありますが、手前側が死角になっていて見えません。  
(対策)  
カーブミラーの角度を調整しました。

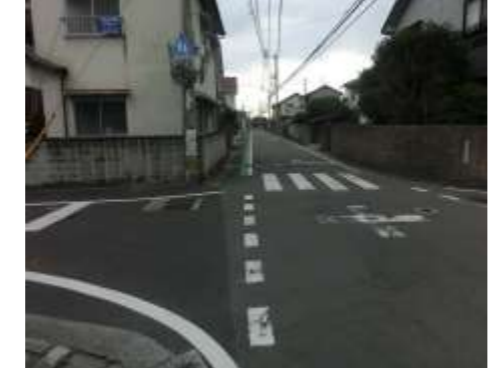
H30【NO. 2】 済

(状況)  
宅地開発により、児童生徒の増加、当該交差点の東西の横断が見込まれます。  
(対策)  
グリーンベルトを設置しました。

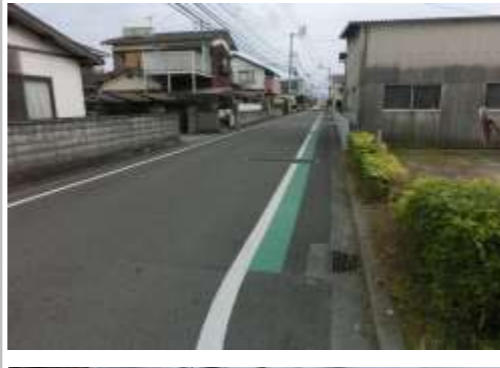
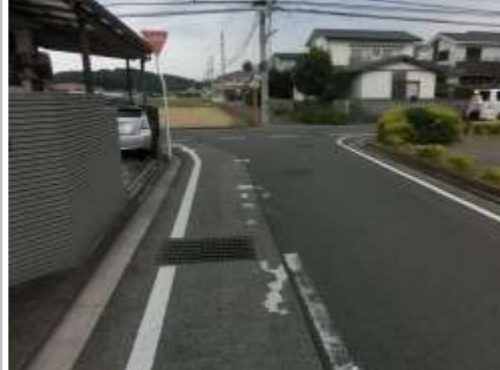
H30【NO. 3】

(状況)  
歩道がなく通勤の自動車や通学の自転車も多く危険です。  
(対策)  
外側線・交差点ドット線を設置しました。止まれ表示の補修を予定しています。

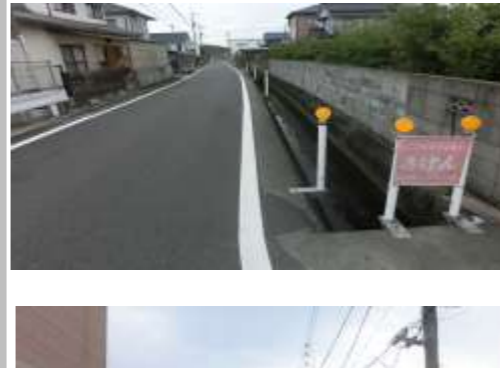
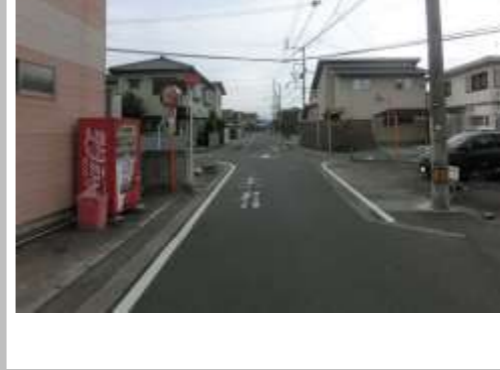
H30【NO. 4】

(状況)  
止まれ表示が薄くなっています。水路に転落する恐れがあります。  
(対策)  
道路の両サイドの水路にデリネーターを設置しました。止まれ表示等の塗り替えを予定しています。止まれ看板を移設しました。

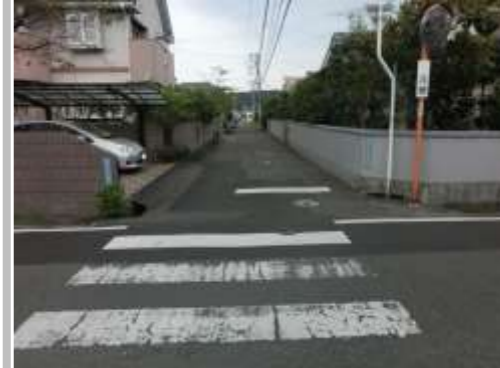
H30【NO. 5】

(状況)  
止まれ表示が薄くなっています。  
(対策)  
震道のため原状復帰後、止まれ・停止線を塗り直す予定です。

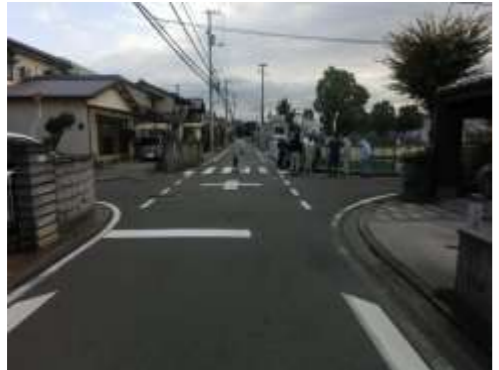
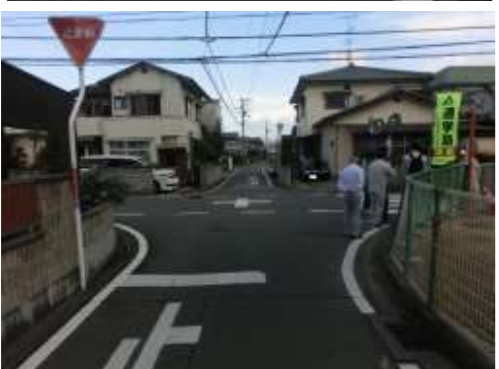
R1【NO. 1】

(状況)  
H29の合同点検で、交差点マーク、ドット、減速マーク、横断歩道塗り直しを実施したが車同士の衝突事故が発生し公園内にまで車が侵入。  
(対策)  
交差点のカラー舗装を予定しています。進入予防のポールと看板等を設置予定です。
