通学路合同点検対策箇所図（さくら小学校）

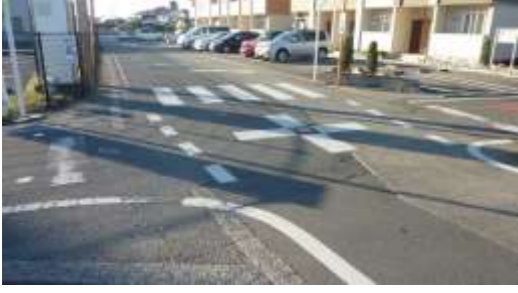
H29【NO. 1】 済

（状況）
道幅の狭い交差点で、交通量も多いため危険です。
（対策）
ドット線を設置し、横断歩道・外側線・交差点マークを引き直しました。

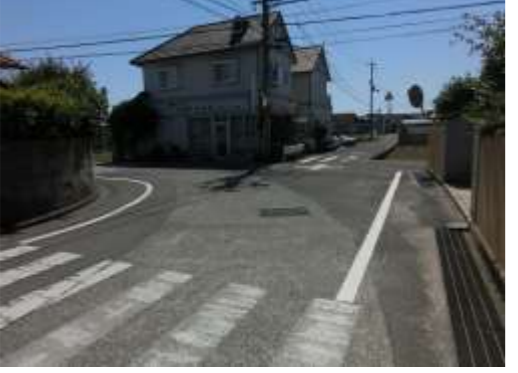
H29【NO. 2】 済

（状況）
変則的な交差点で見通しも悪く、スピードを出す車もいるため危険です。
（対策）
外側線の設置・引き直しをしました。

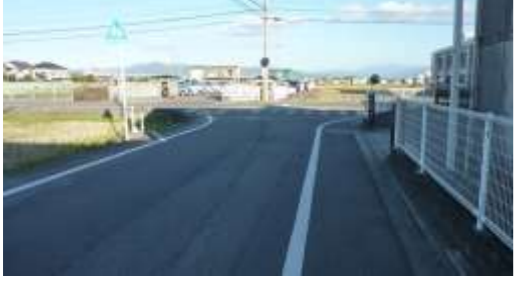
H29【NO. 4】 済

（状況）
西から進入する車から、児童が通る南側の路側帯が見えにくい箇所です。
（対策）
外側線を引き直し、カーブミラーを設置しました。

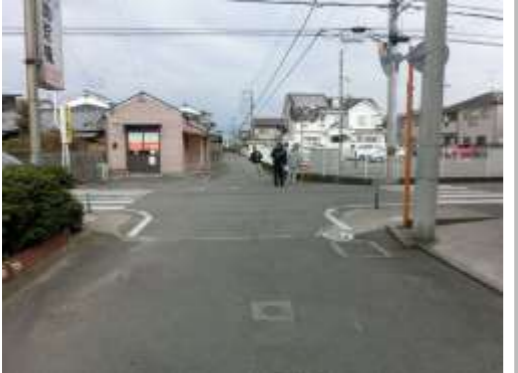
H29【NO. 7】

（状況）
交通量の多い交差点で、横断する際に注意が必要です。
（対策）
交差点マーク・減速マーク・一時停止の設置を予定しています。

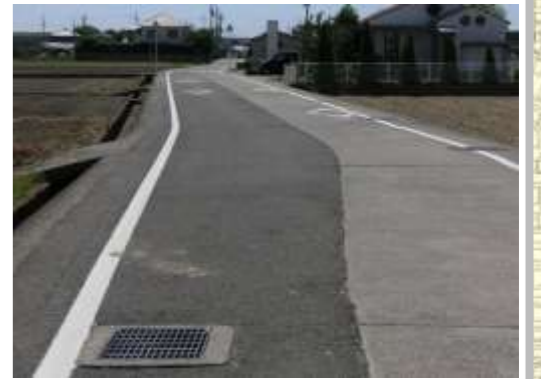
H29【NO. 3】 済

（状況）
交通量が多く、車がスピードを出して通る箇所です。
（対策）
路側帯を拡幅して外側線を引き直しました。

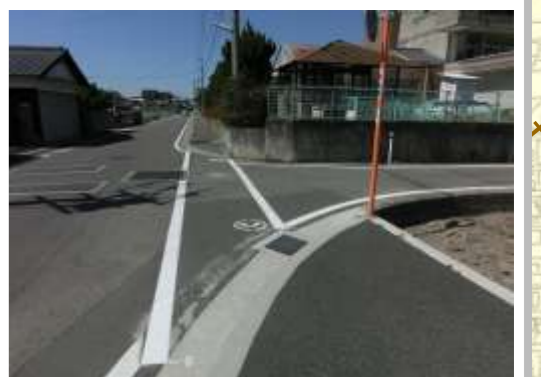
H29【NO. 5】 済

（状況）
多く児童が通る道路で、道路を横断する際に注意が必要です。
（対策）
歩行者横断指導線を設置し、外側線（巻き込み部分の拡幅）を引き直しました。

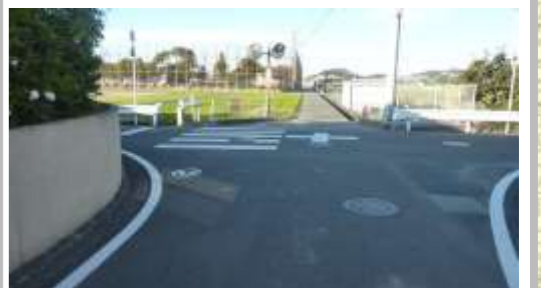
H29【NO. 8】 済

（状況）
交通量の多い交差点で、横断する際に注意が必要です。
（対策）
交差点マークを設置し、横断歩道と外側線を引き直しました。

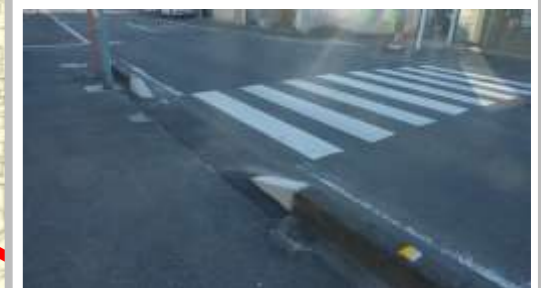
H29【NO. 6】 済

（状況）
多くの児童が横断歩道を利用するが、道路の真ん中にあるため危険です。
（対策）
横断歩道を移設しました。境界ブロックの撤去をしました。
