# 通学路合同点検対策箇所図（福音小学校）

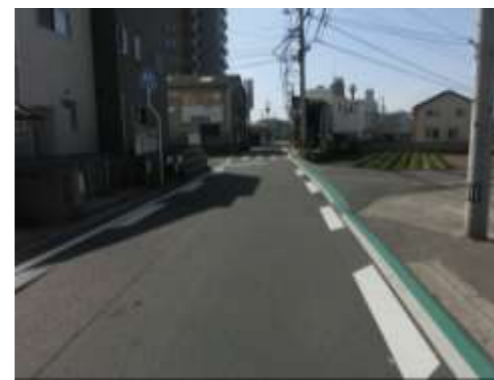
H29【NO. 2】 済

（状況）  
交通量が多くスピードを出して車が通るため危険です。

（対策）  
グリーンバルトを設置し、減速マークを引き直しました。

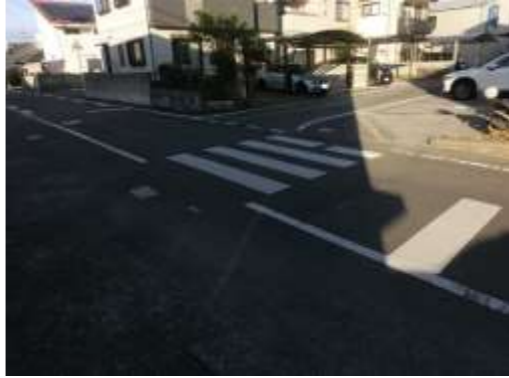
H29【NO. 1】 済

（状況）  
交通量の多い道路で、横断歩道を渡るときに見通しが悪く危険です。

（対策）  
横断歩道を移設（南側）しました。  
外側線（東側道路）・減速マーク・ドット線を設置しました。

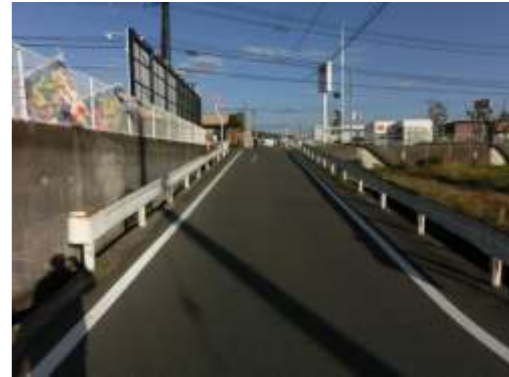
H29【NO. 3 H24-252】 済

（状況）  
国道への進入路が狭く出入りの車が危険です。

（対策）  
外側線を引き直しました。
