通学路合同点検対策箇所図（窪田小学校）

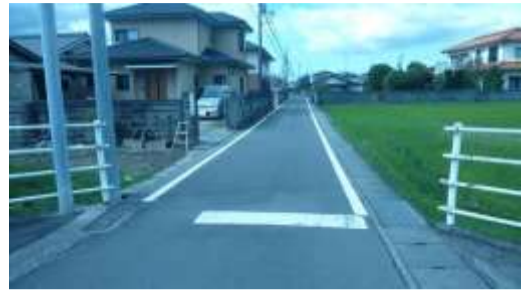
H29【NO. 1】 済

（状況）
道幅が狭く、外側線が引かれていないため、歩行時に注意が必要です。

（対策）
外側線を設置しました。

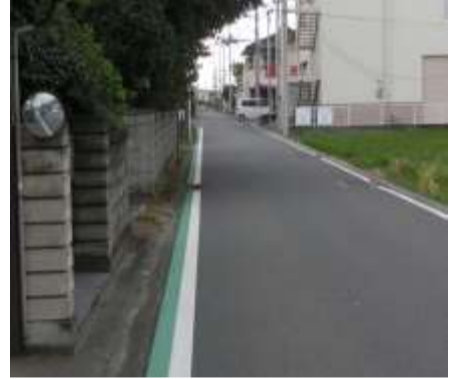
H30【NO. 1】 済

（状況）
中高生の通学も多く、道も細いため雨天時など傘をさすと車の混雑も難しいです。

（対策）
グリーンベルトを設置しました。

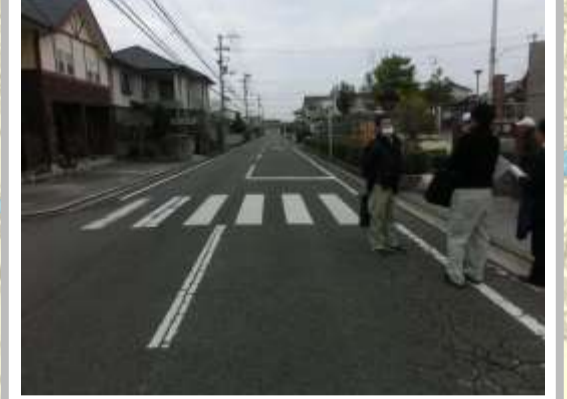
R1【NO. 1】

（状況）
抜け道として利用されて車両の往来が多く、また、一般の車がスピードを出して危険です。

（対策）
グリーンベルトと減速マークを設置し、中央線を実線に変更する予定です。
横断歩道予告マークを塗り直す予定です。

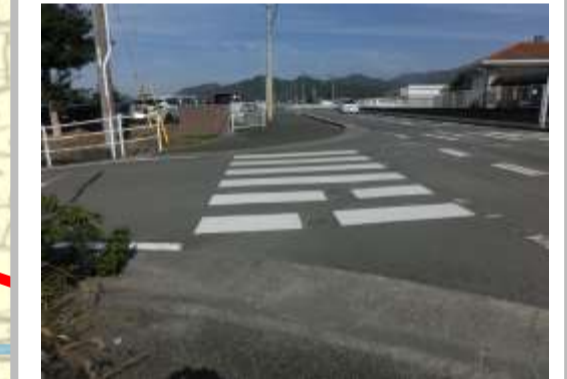
H29【NO. 3】 済

（状況）
横断歩道が薄くなっています。

（対策）
横断歩道を引き直しました。

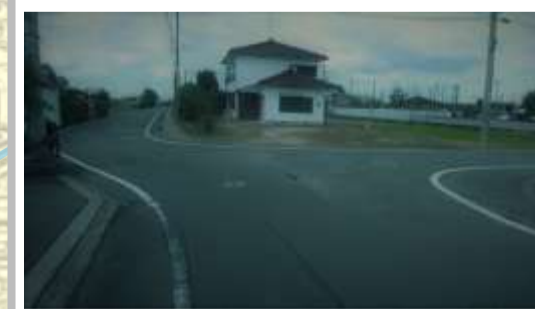
H29【NO. 2】

（状況）
カーブ部分の路側帯が狭く車との距離が近いので、横断時に注意が必要です。

（対策）
外側線（カーブ部分の路側帯幅）を引き直しました。
交差点マークを設置する予定です。
