# 通学路合同点検対策箇所図（難波小学校）

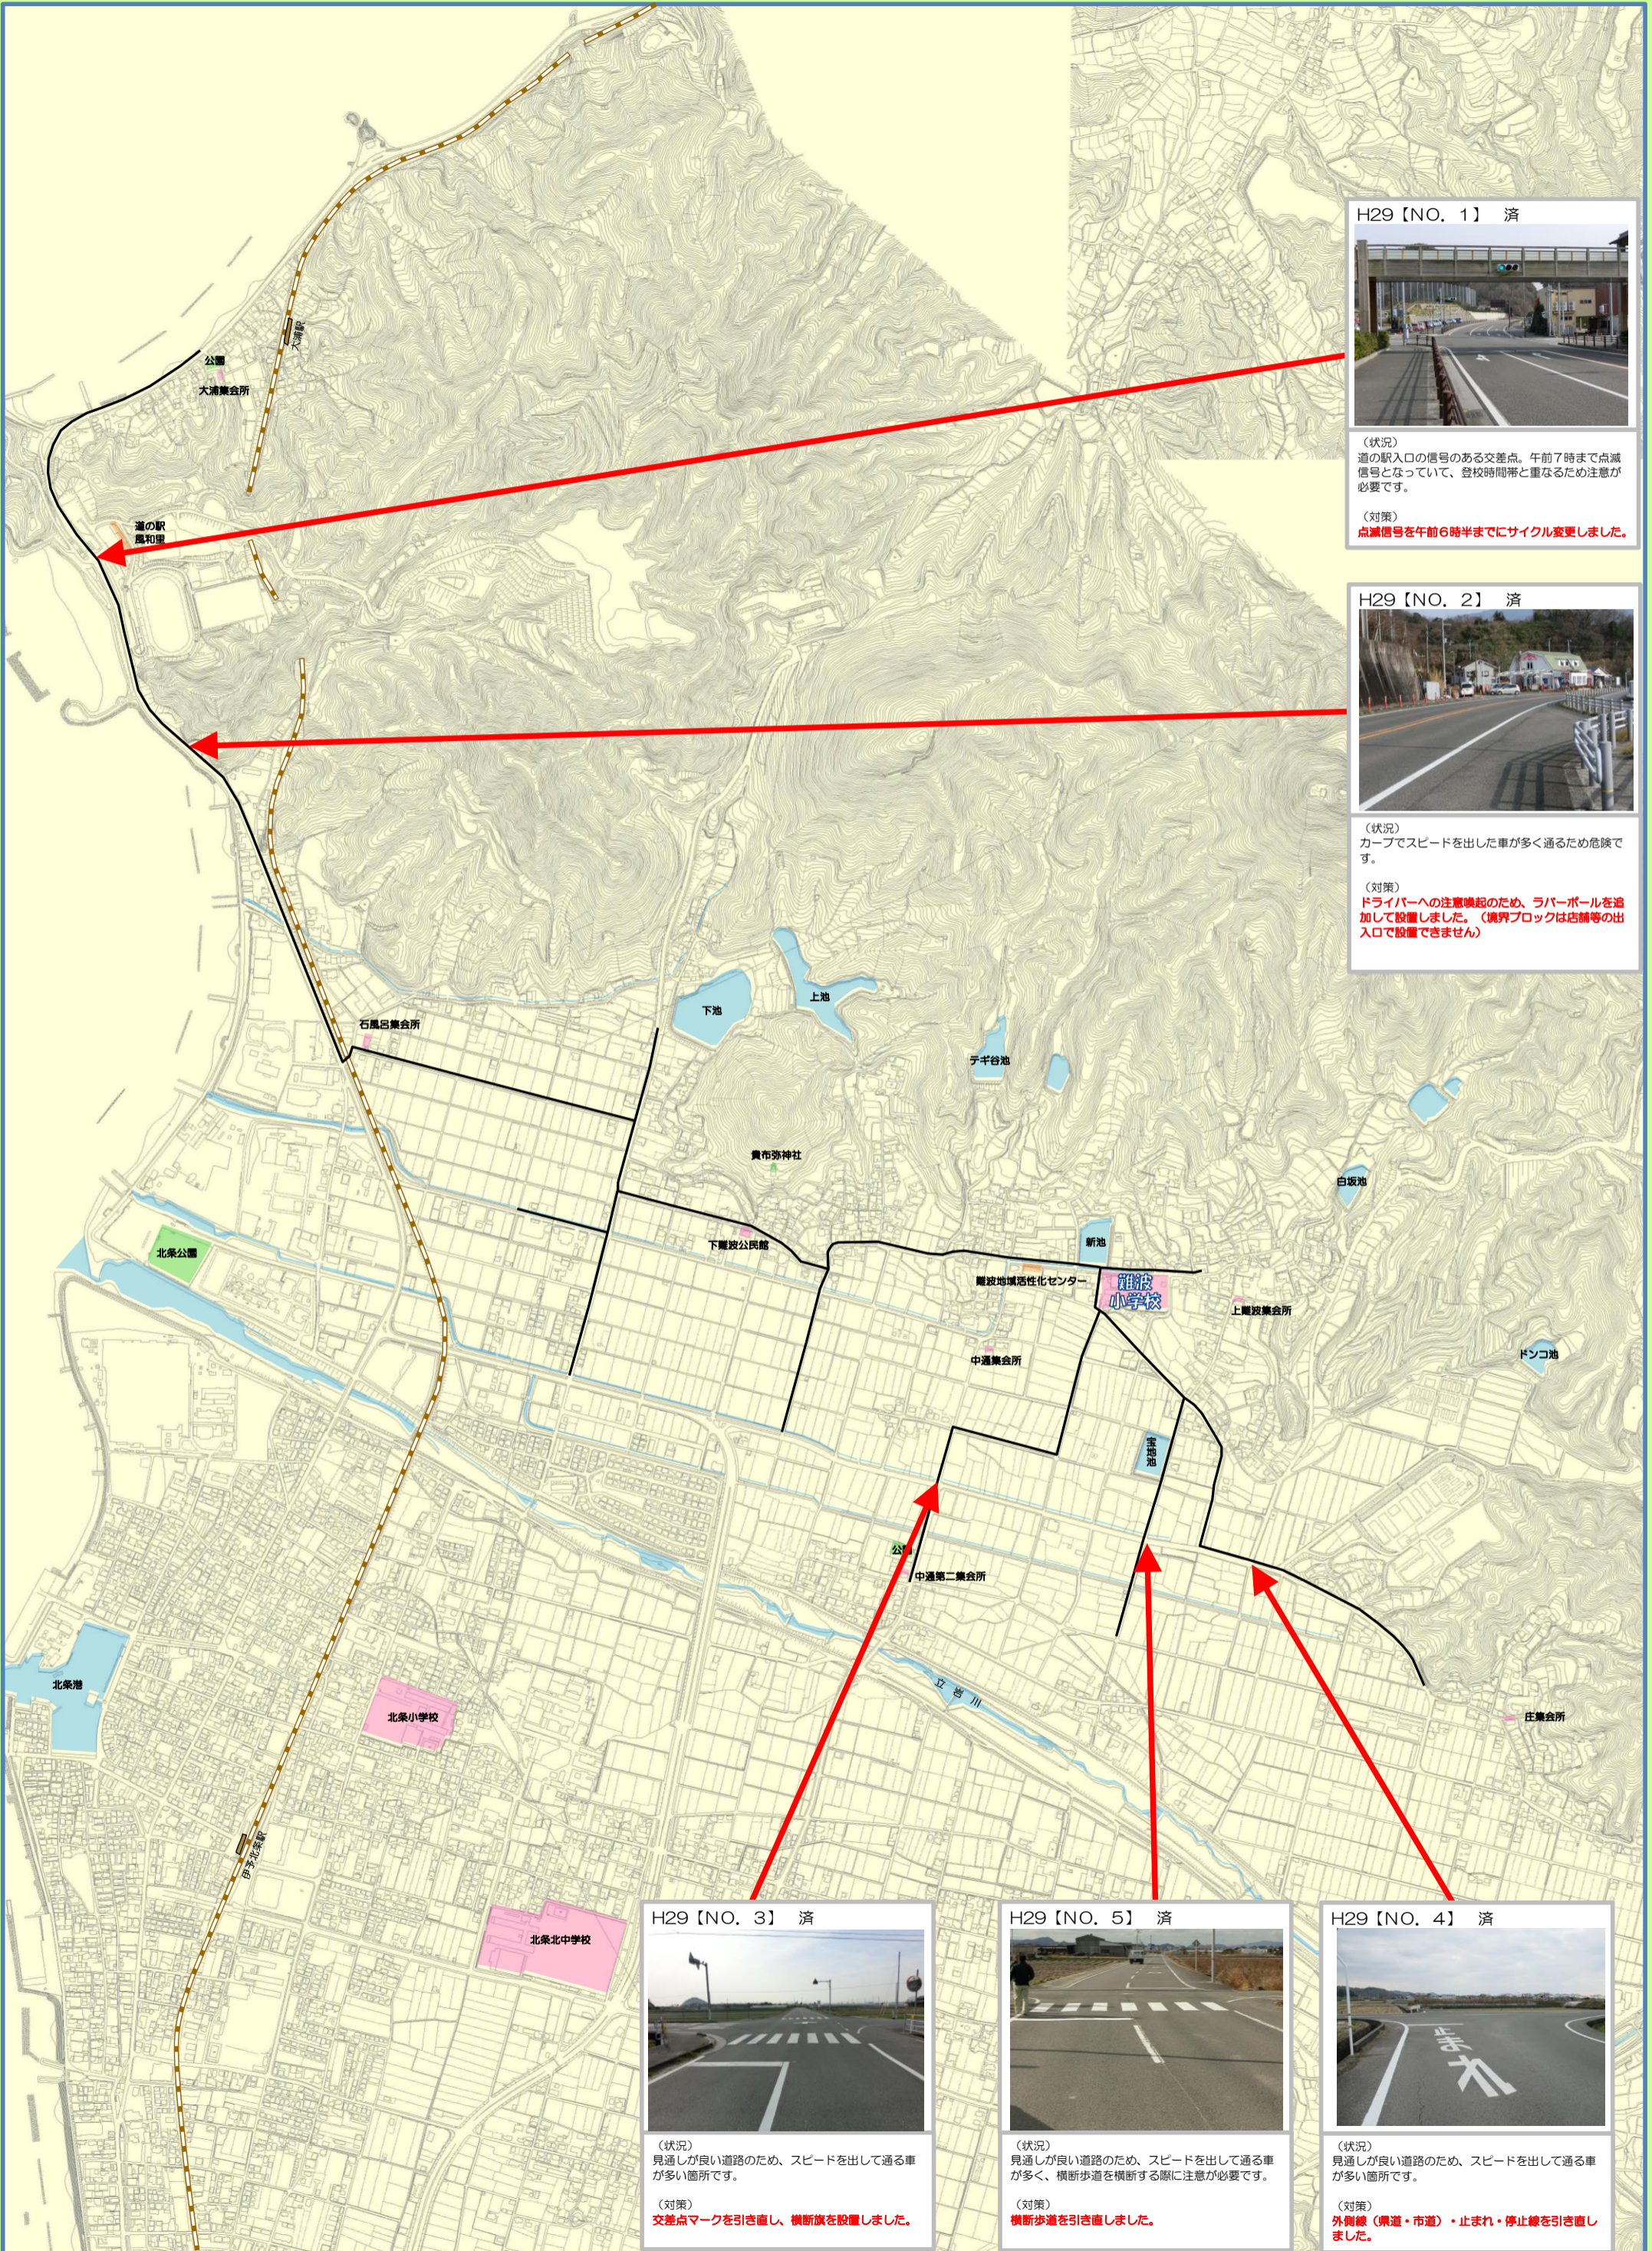
(状況)  
道の駅入口の信号のある交差点。午前7時まで点滅信号となっていて、登校時間帯と重なるため注意が必要です。

(状況)  
カーブでスピードを出した車が多く通るため危険です。

(状況)  
見通しが良い道路のため、スピードを出して通る車が多い箇所です。

(状況)  
見通しが良い道路のため、スピードを出して通る車が多く、横断歩道を横断する際に注意が必要です。

(対策)  
点滅信号を午前6時半までにサイクル変更しました。

(対策)  
ドライバーへの注意喚起のため、ラバーポールを追加して設置しました。(境界ブロックは店舗等の出入口で設置できません)

(対策)  
交差点マークを引き直し、横断旗を設置しました。

(対策)  
横断歩道を引き直しました。

(対策)  
外側線(県道・市道)・止まれ・停止線を引き直しました。
