# 通学路合同点検対策箇所図（正岡小学校）

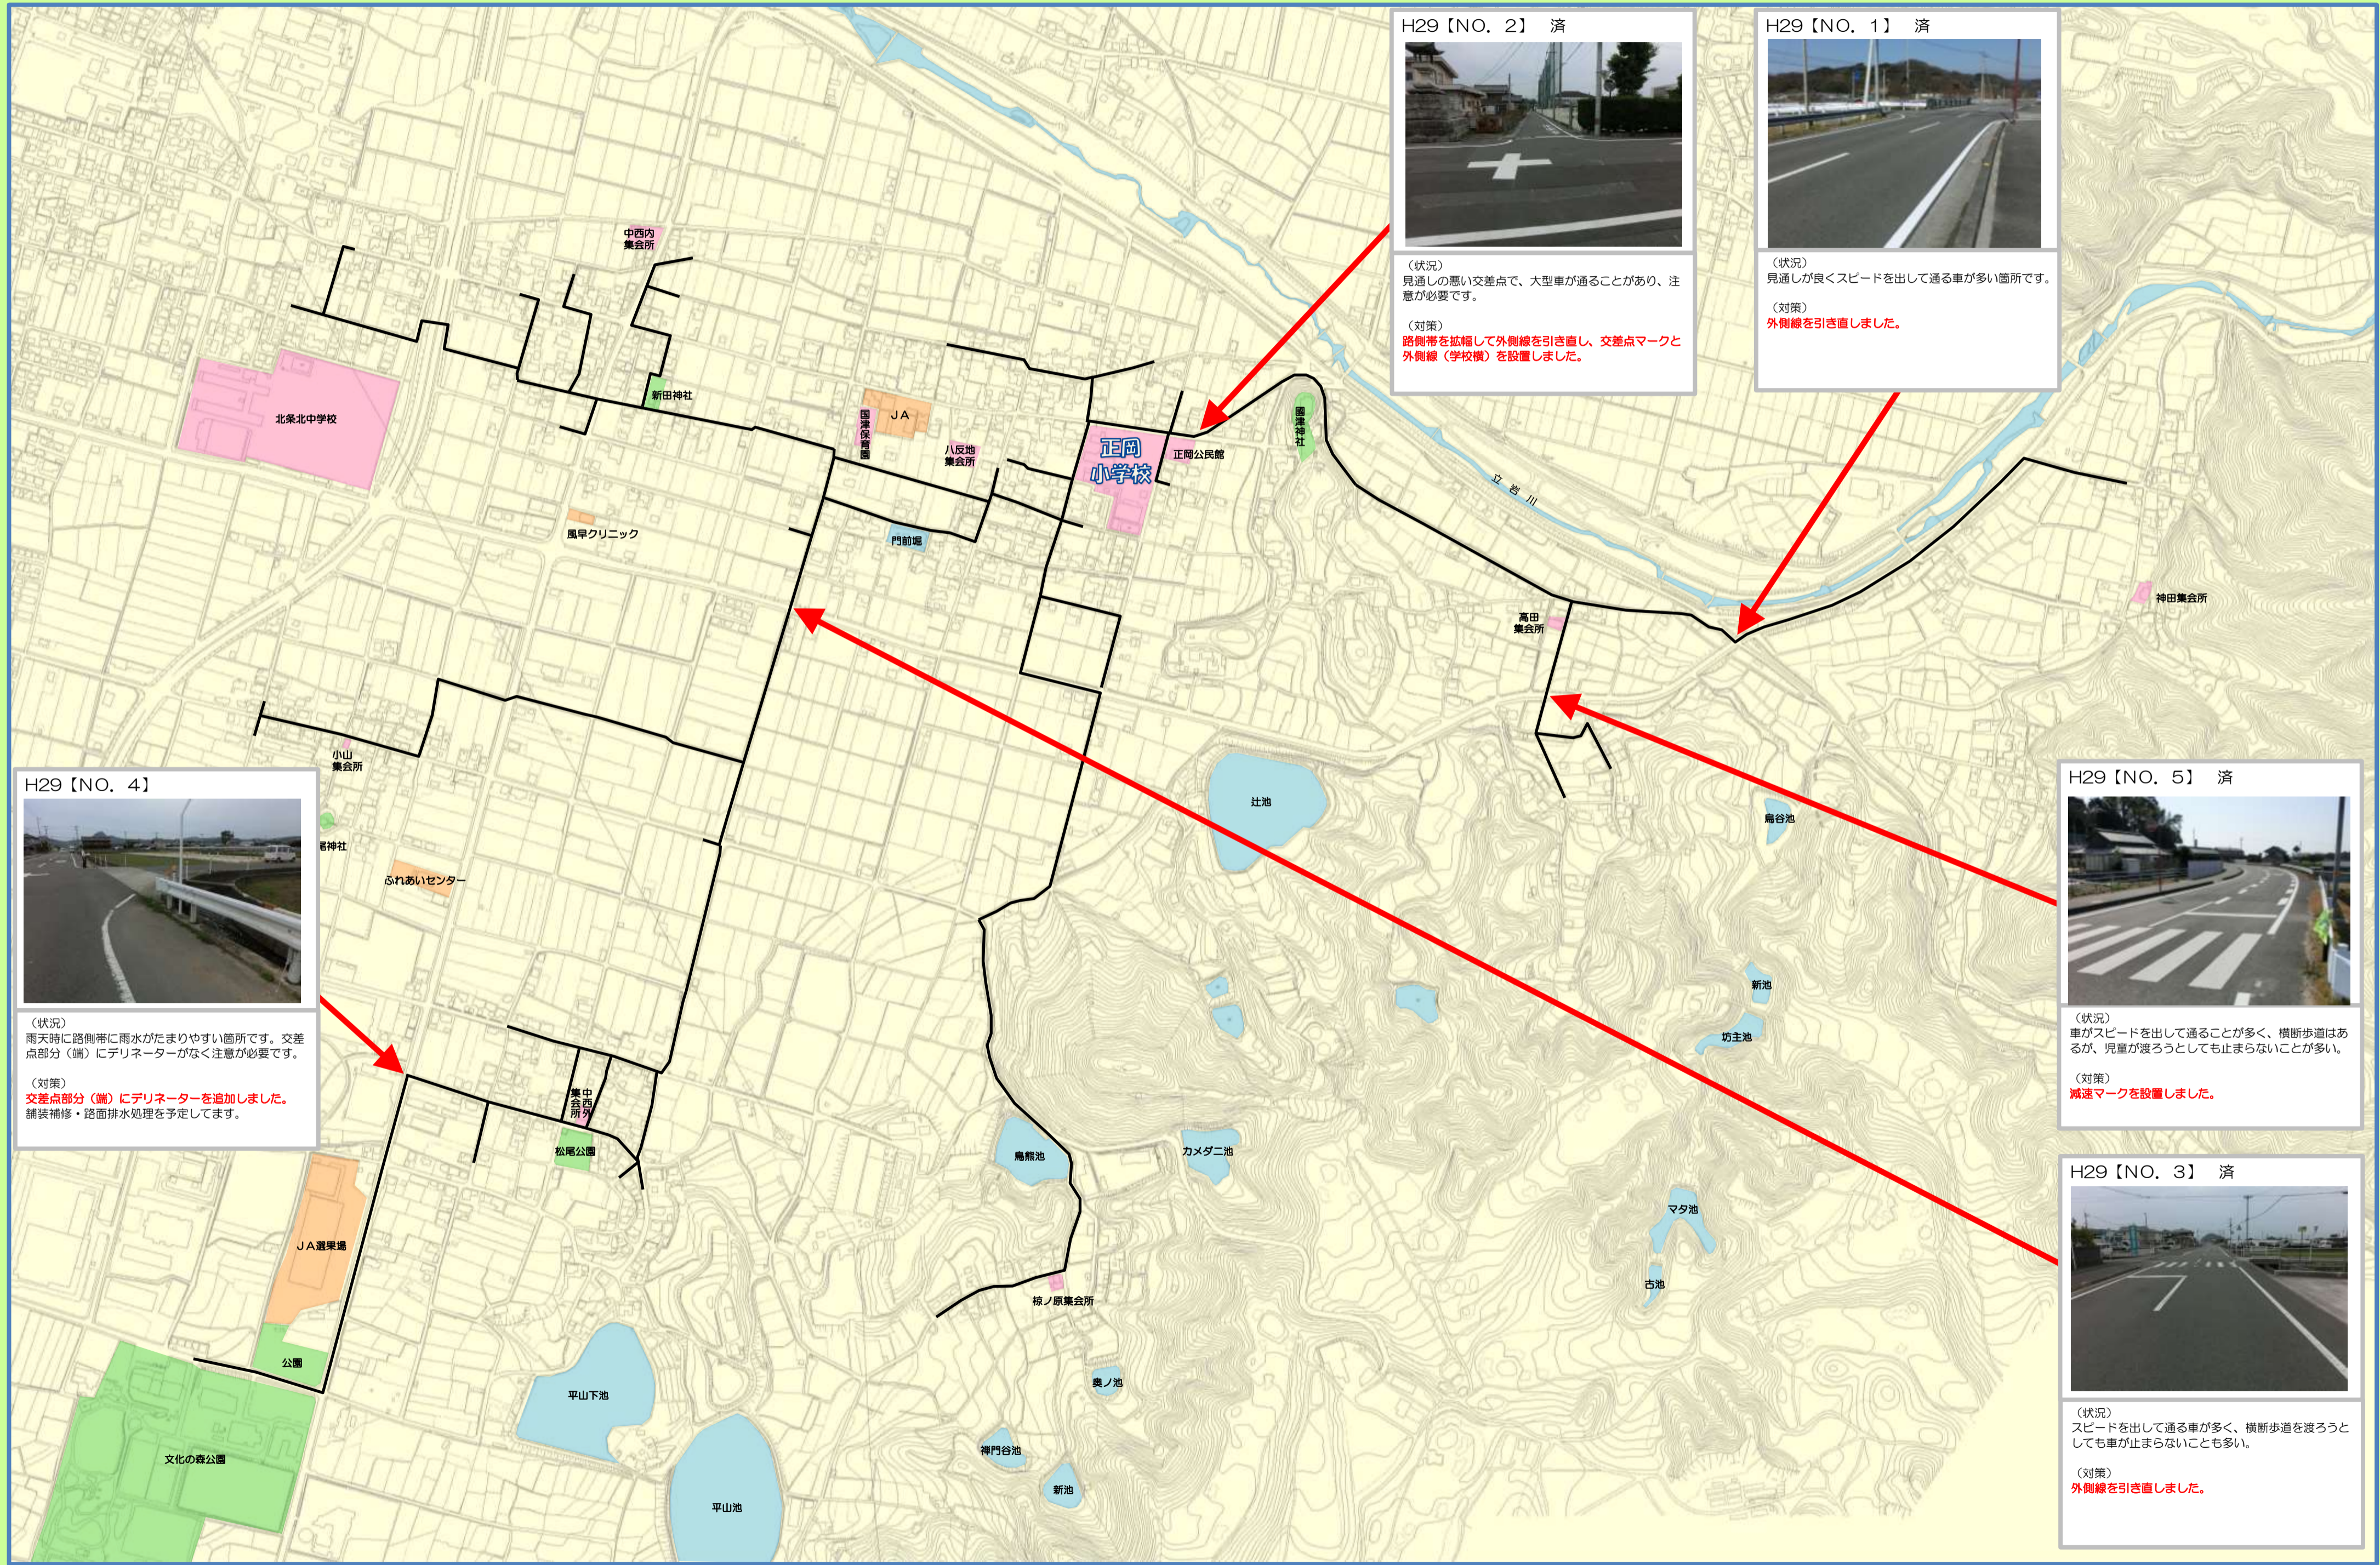
(状況)  
見通しの悪い交差点で、大型車が通ることがあり、注意が必要です。

(状況)  
見通しが良くスピードを出して通る車が多い箇所です。

(状況)  
雨天時に路側帯に雨水がたまりやすい箇所です。交差点部分（端）にデリネーターがご注意ください。

(状況)  
車がスピードを出して通ることが多く、横断歩道はあるが、児童が渡るうとしても止まらないことが多い。

(状況)  
スピードを出して通る車が多く、横断歩道を渡るうとしても車が止まらないことも多い。

(対策)  
路側帯を拡幅して外側線を引き直し、交差点マークと外側線（学校横）を設置しました。

(対策)  
外側線を引き直しました。

(対策)  
交差点部分（端）にデリネーターを追加しました。舗装補修・路面排水処理を予定しています。

(対策)  
減速マークを設置しました。
