通学路合同点検対策箇所図（北条小学校）

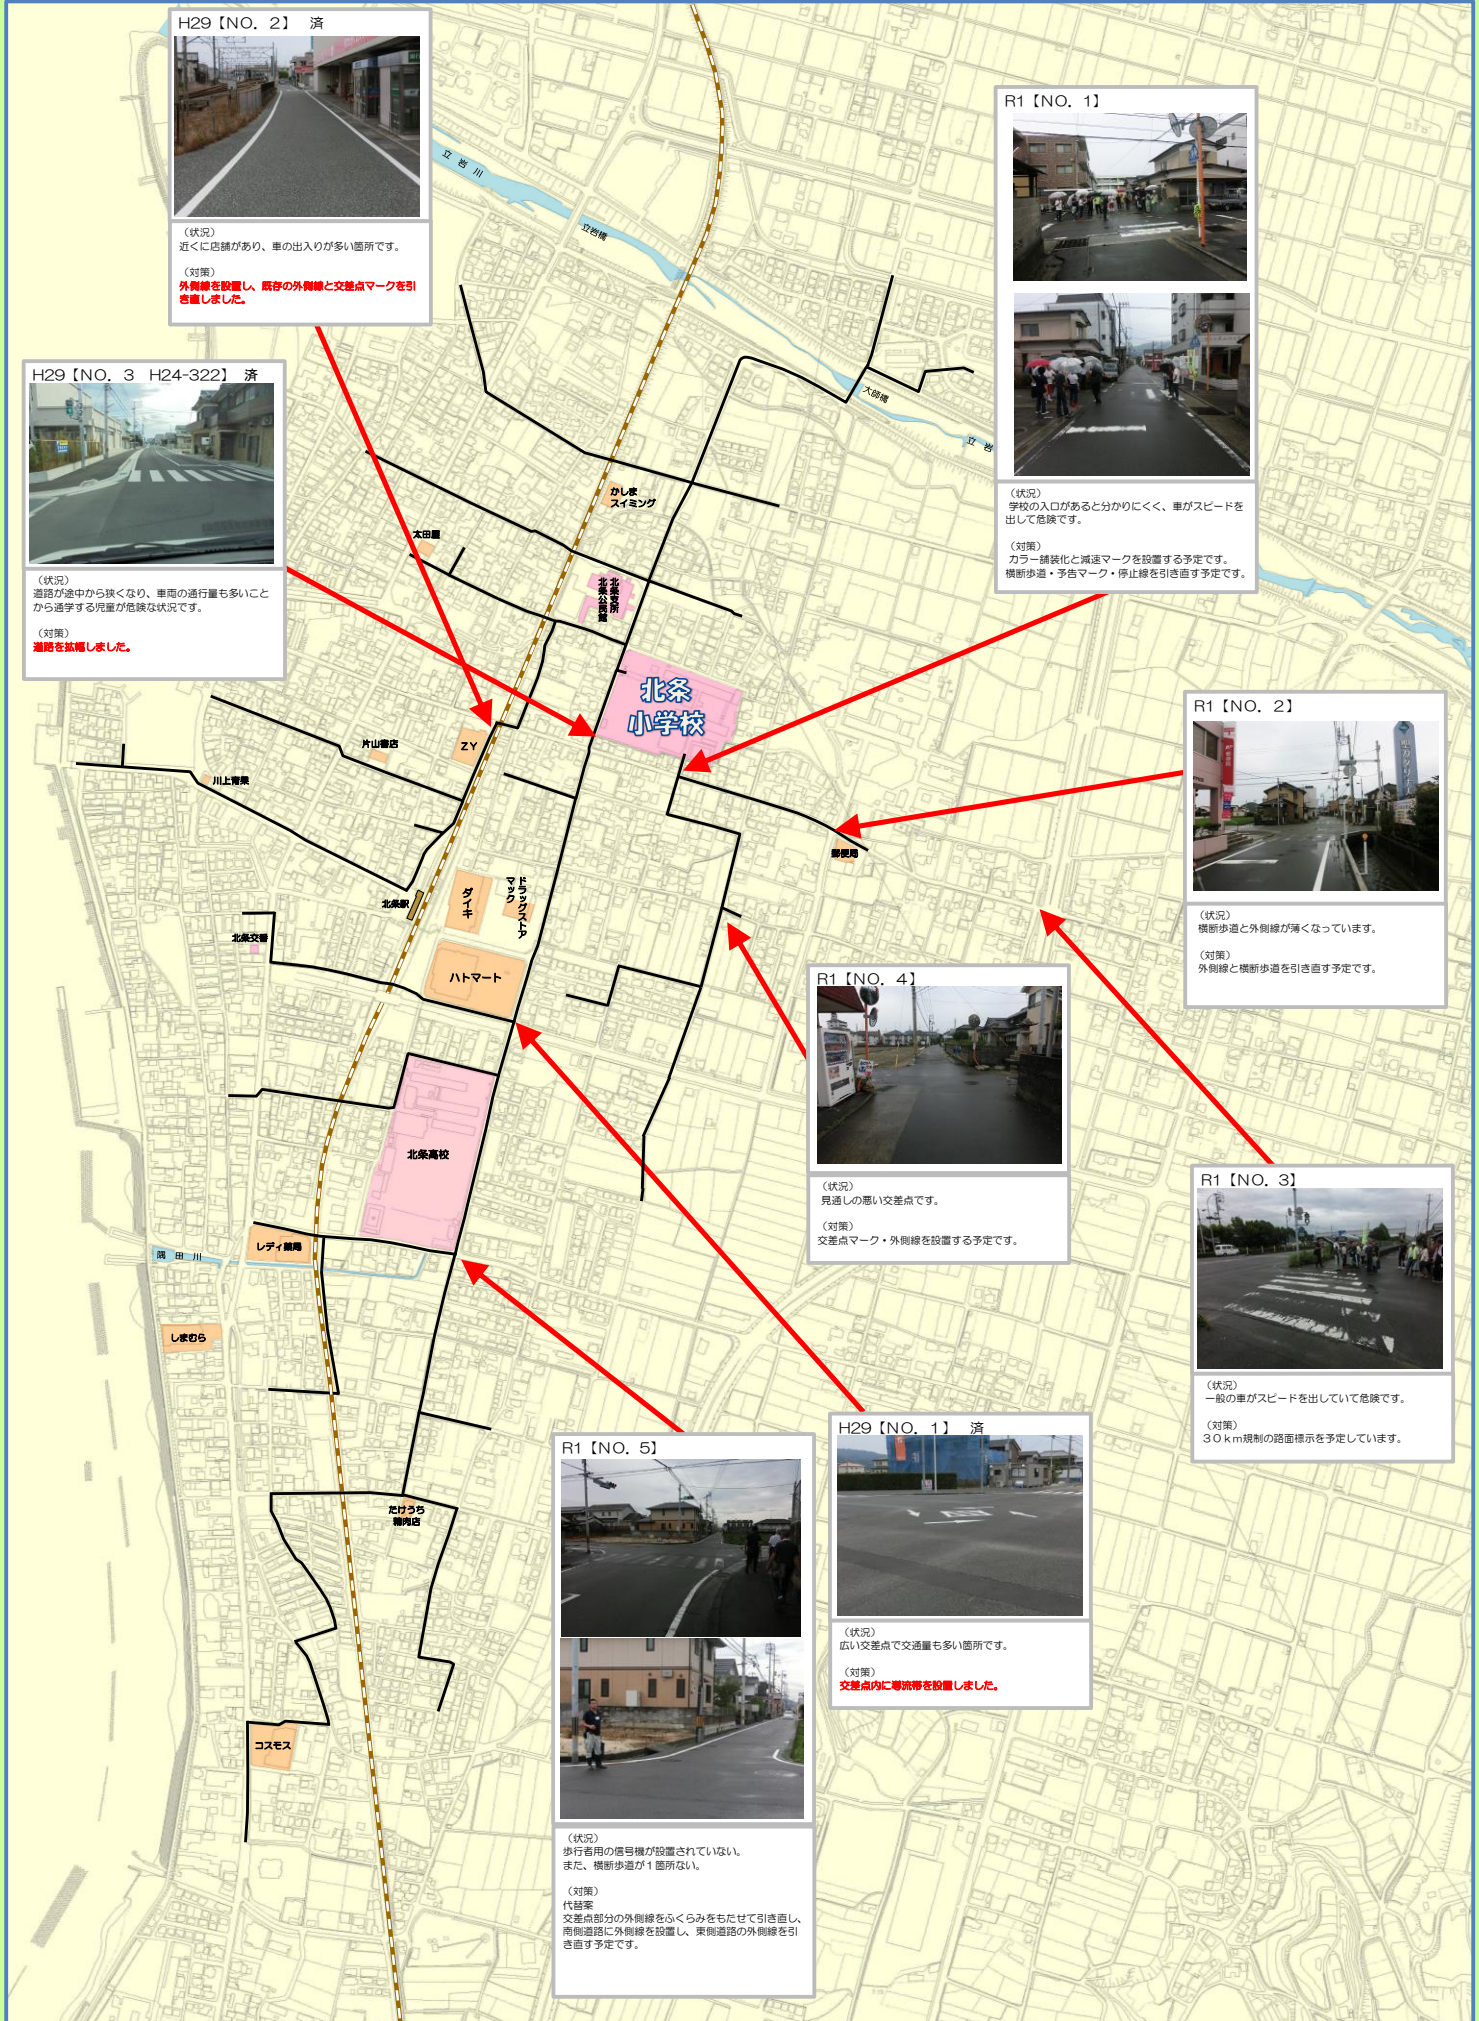
〔状況〕
近くに店舗があり、車の出入りが多い箇所です。
〔対策〕
外側線を設置し、両側の外側線と交差点マークを引き直しました。

〔状況〕
学校の入口があると分りにくく、車がスピードを出して危険です。
〔対策〕
カラー舗装化と減速マークを設置する予定です。
横断歩道・予告マーク・停止線を引き直す予定です。

〔状況〕
道路が途中から狭くなり、車馬の通行量も多いことから通学する児童が危険な状況です。
〔対策〕
道路を拡張しました。

〔状況〕
横断歩道と外側線が狭くなっています。
〔対策〕
外側線と横断歩道を引き直す予定です。

〔状況〕
見過しの悪い交差点です。
〔対策〕
交差点マーク・外側線を設置する予定です。

〔状況〕
一般の車がスピードを出していて危険です。
〔対策〕
30km規制の路面標示を予定しています。

〔状況〕
広い交差点で交通量も多い箇所です。
〔対策〕
交差点内に導流帯を設置しました。

〔状況〕
歩行者用の信号機が設置されていない。また、横断歩道が1箇所ない。
〔対策〕
代替案
交差点部分の外側線をふくらみをもたせて引き直し、南側道路に外側線を設置し、東側道路の外側線を引き直す予定です。
