通学路合同点検対策箇所図（粟井小学校）

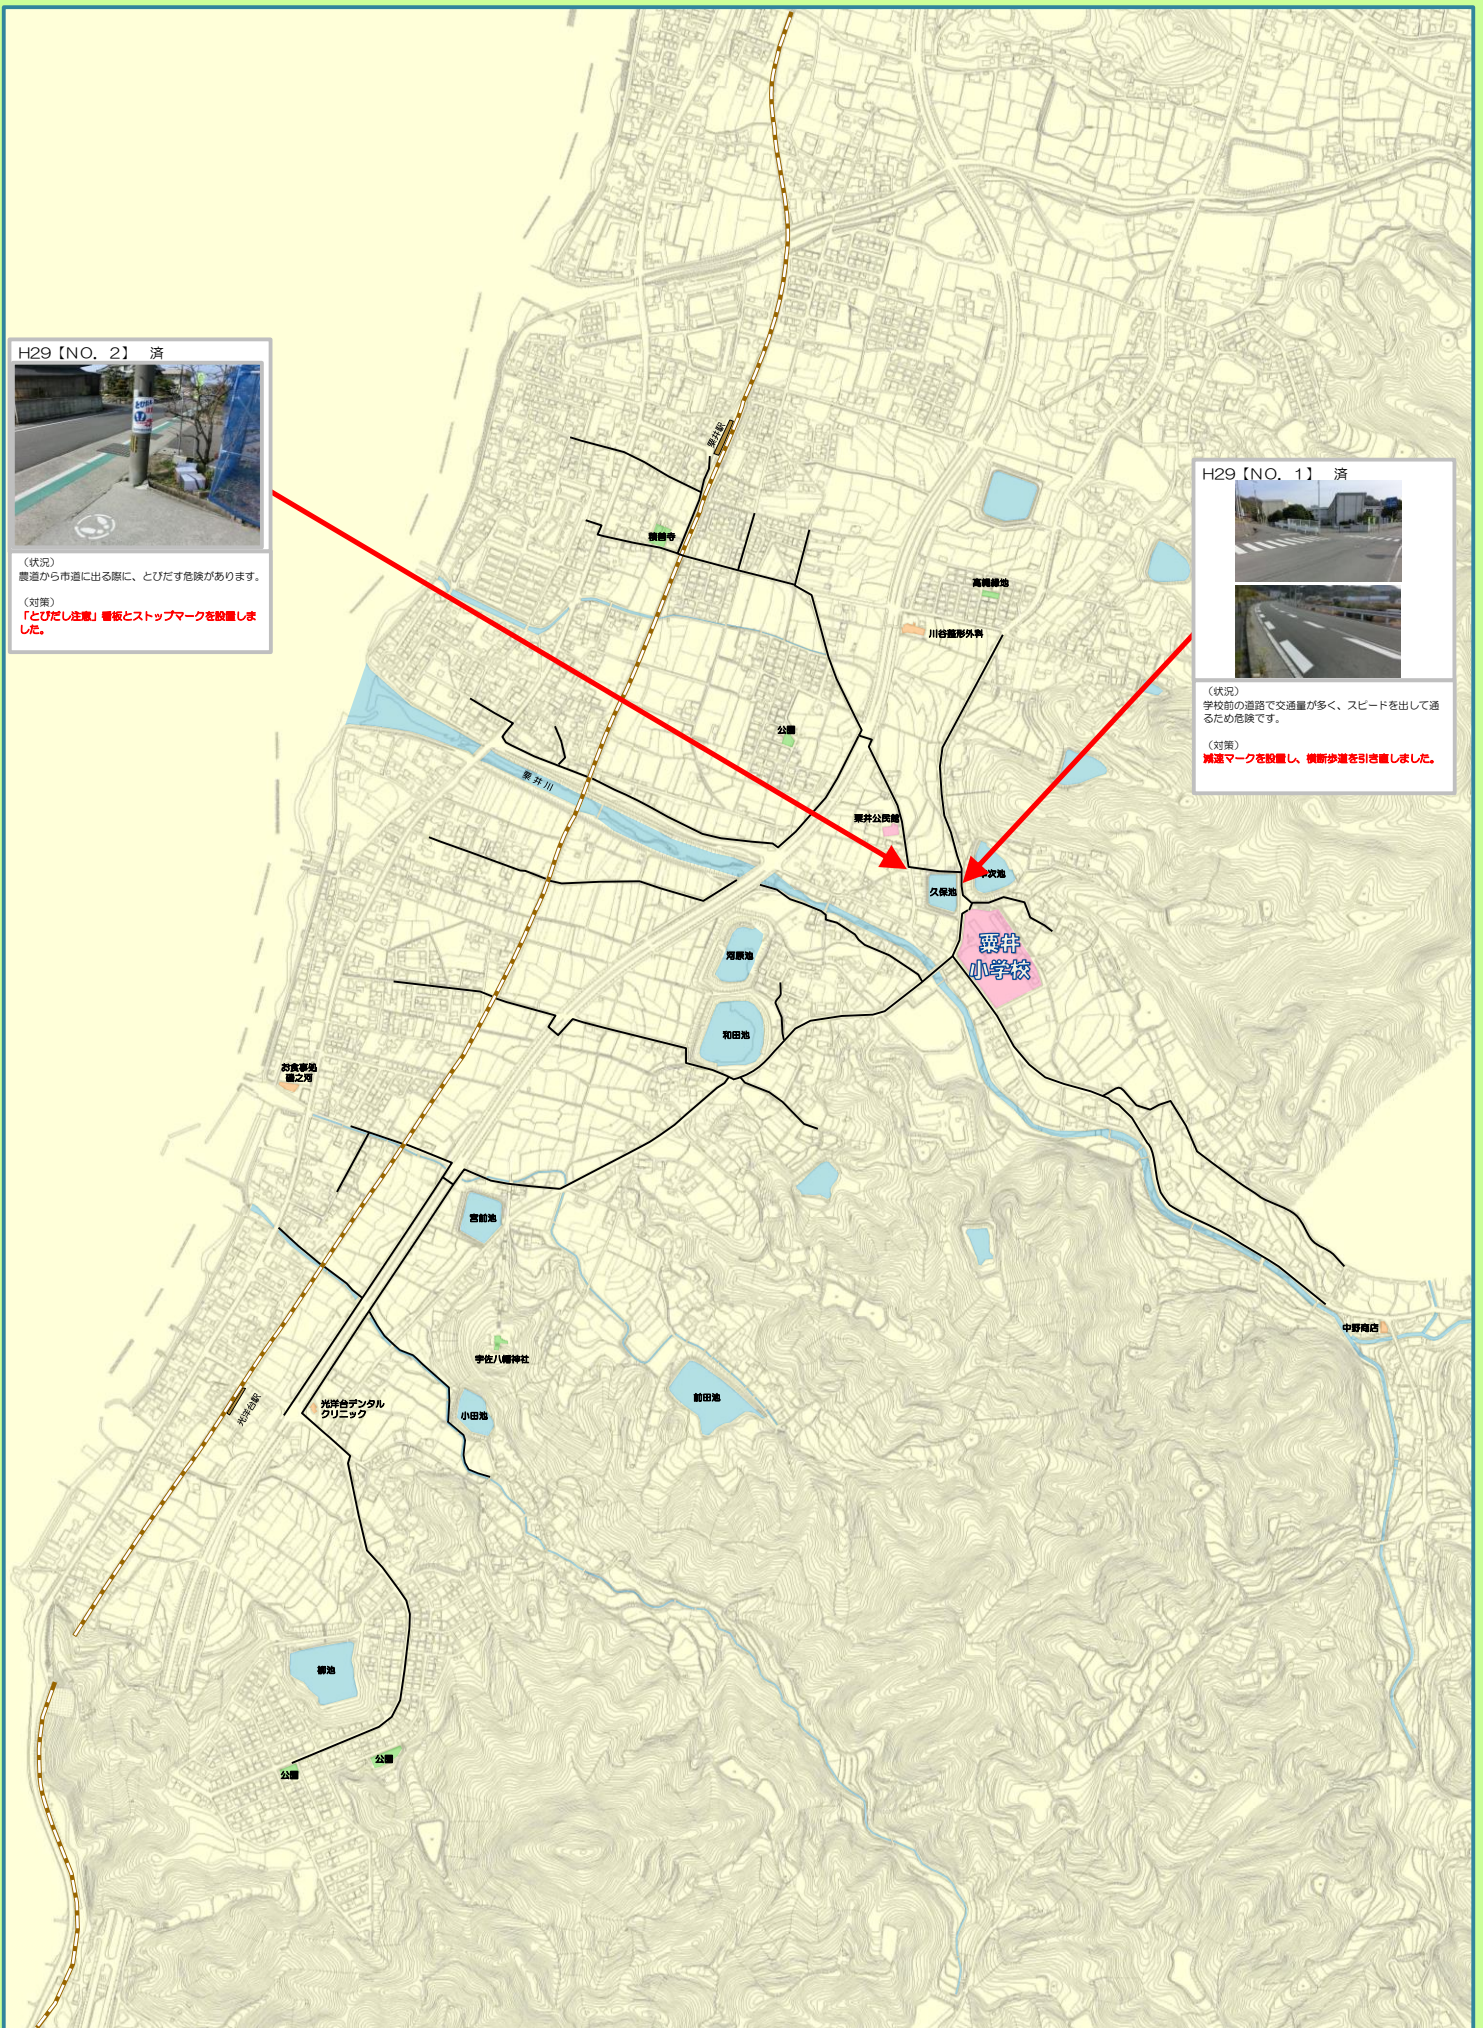
(状況)
農道から市道に出る際に、とびだす危険があります。
(対策)
「とびだし注意」看板とストップマークを設置しました。

(状況)
学校前の道路で交通量が多く、スピードを出して通るため危険です。
(対策)
減速マークを設置し、横断歩道を引き直しました。
