通学路合同点検対策箇所図（中島小学校）

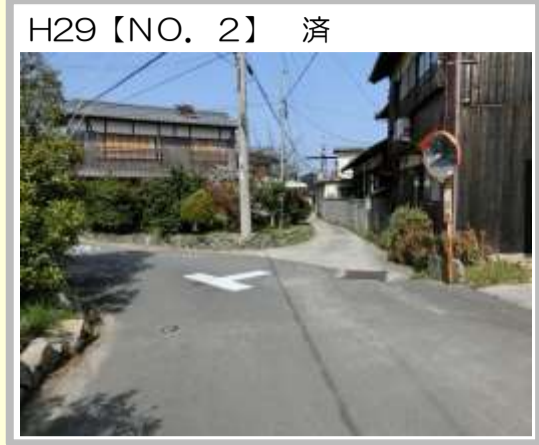
H29【NO. 2】 済

(状況)
道幅の狭い見通しの悪い交差点で、注意が必要です。

(対策)
交差点マークを設置しました。

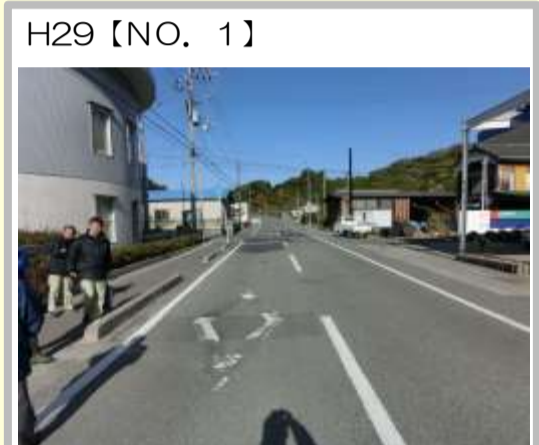
H29【NO. 1】

(状況)
直線道路でスピードを出す車が多い、横断歩道を横断する際に注意が必要です。

(対策)
横断歩道予告マークの引き直しを予定しています。

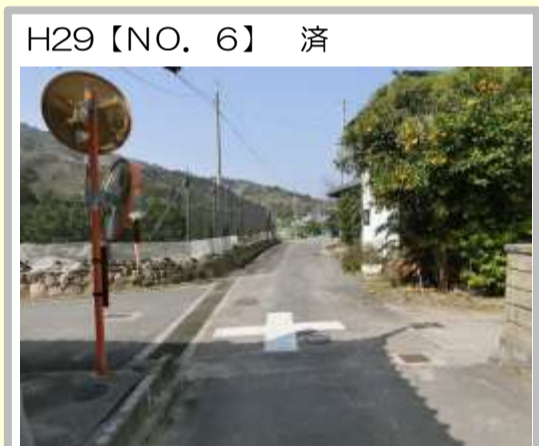
H29【NO. 6】 済

(状況)
バイクの通行が多く、見通しも悪い箇所です。

(対策)
交差点マークを設置しました。

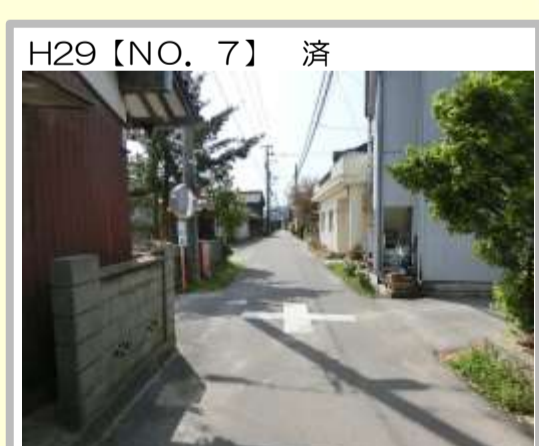
H29【NO. 7】 済

(状況)
道幅の狭い見通しの悪い交差点で、注意が必要です。

(対策)
交差点マークを設置しました。

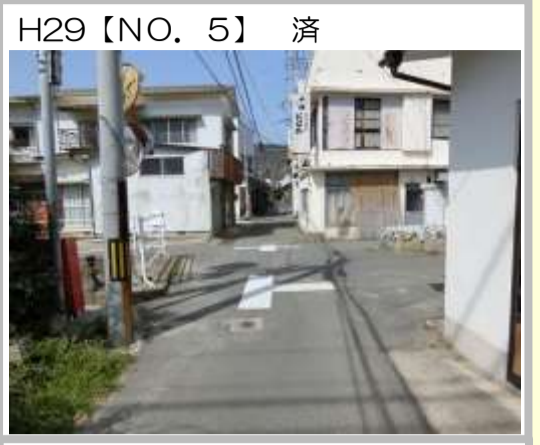
H29【NO. 5】 済

(状況)
道幅が狭い見通しの悪い交差点で、注意が必要です。

(対策)
交差点マークを設置しました。

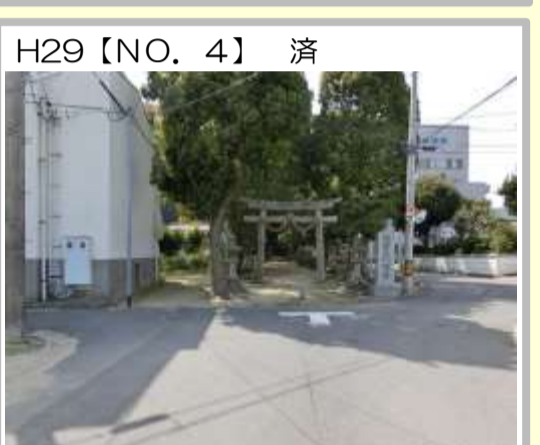
H29【NO. 4】 済

(状況)
奥に病院があり、バスも通行する箇所です。

(対策)
交差点マークを設置しました。

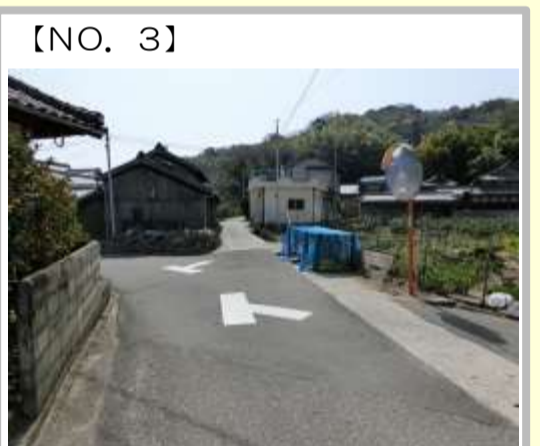
【NO. 3】

(状況)
道幅が狭い見通しの悪い交差点で、カーブミラーが汚れていて見にくくなっています。

(対策)
交差点マークを設置しました。
カーブミラーの交換を予定しています。
