## 通学路合同点検対策箇所図（潮見小学校）

## H29年度

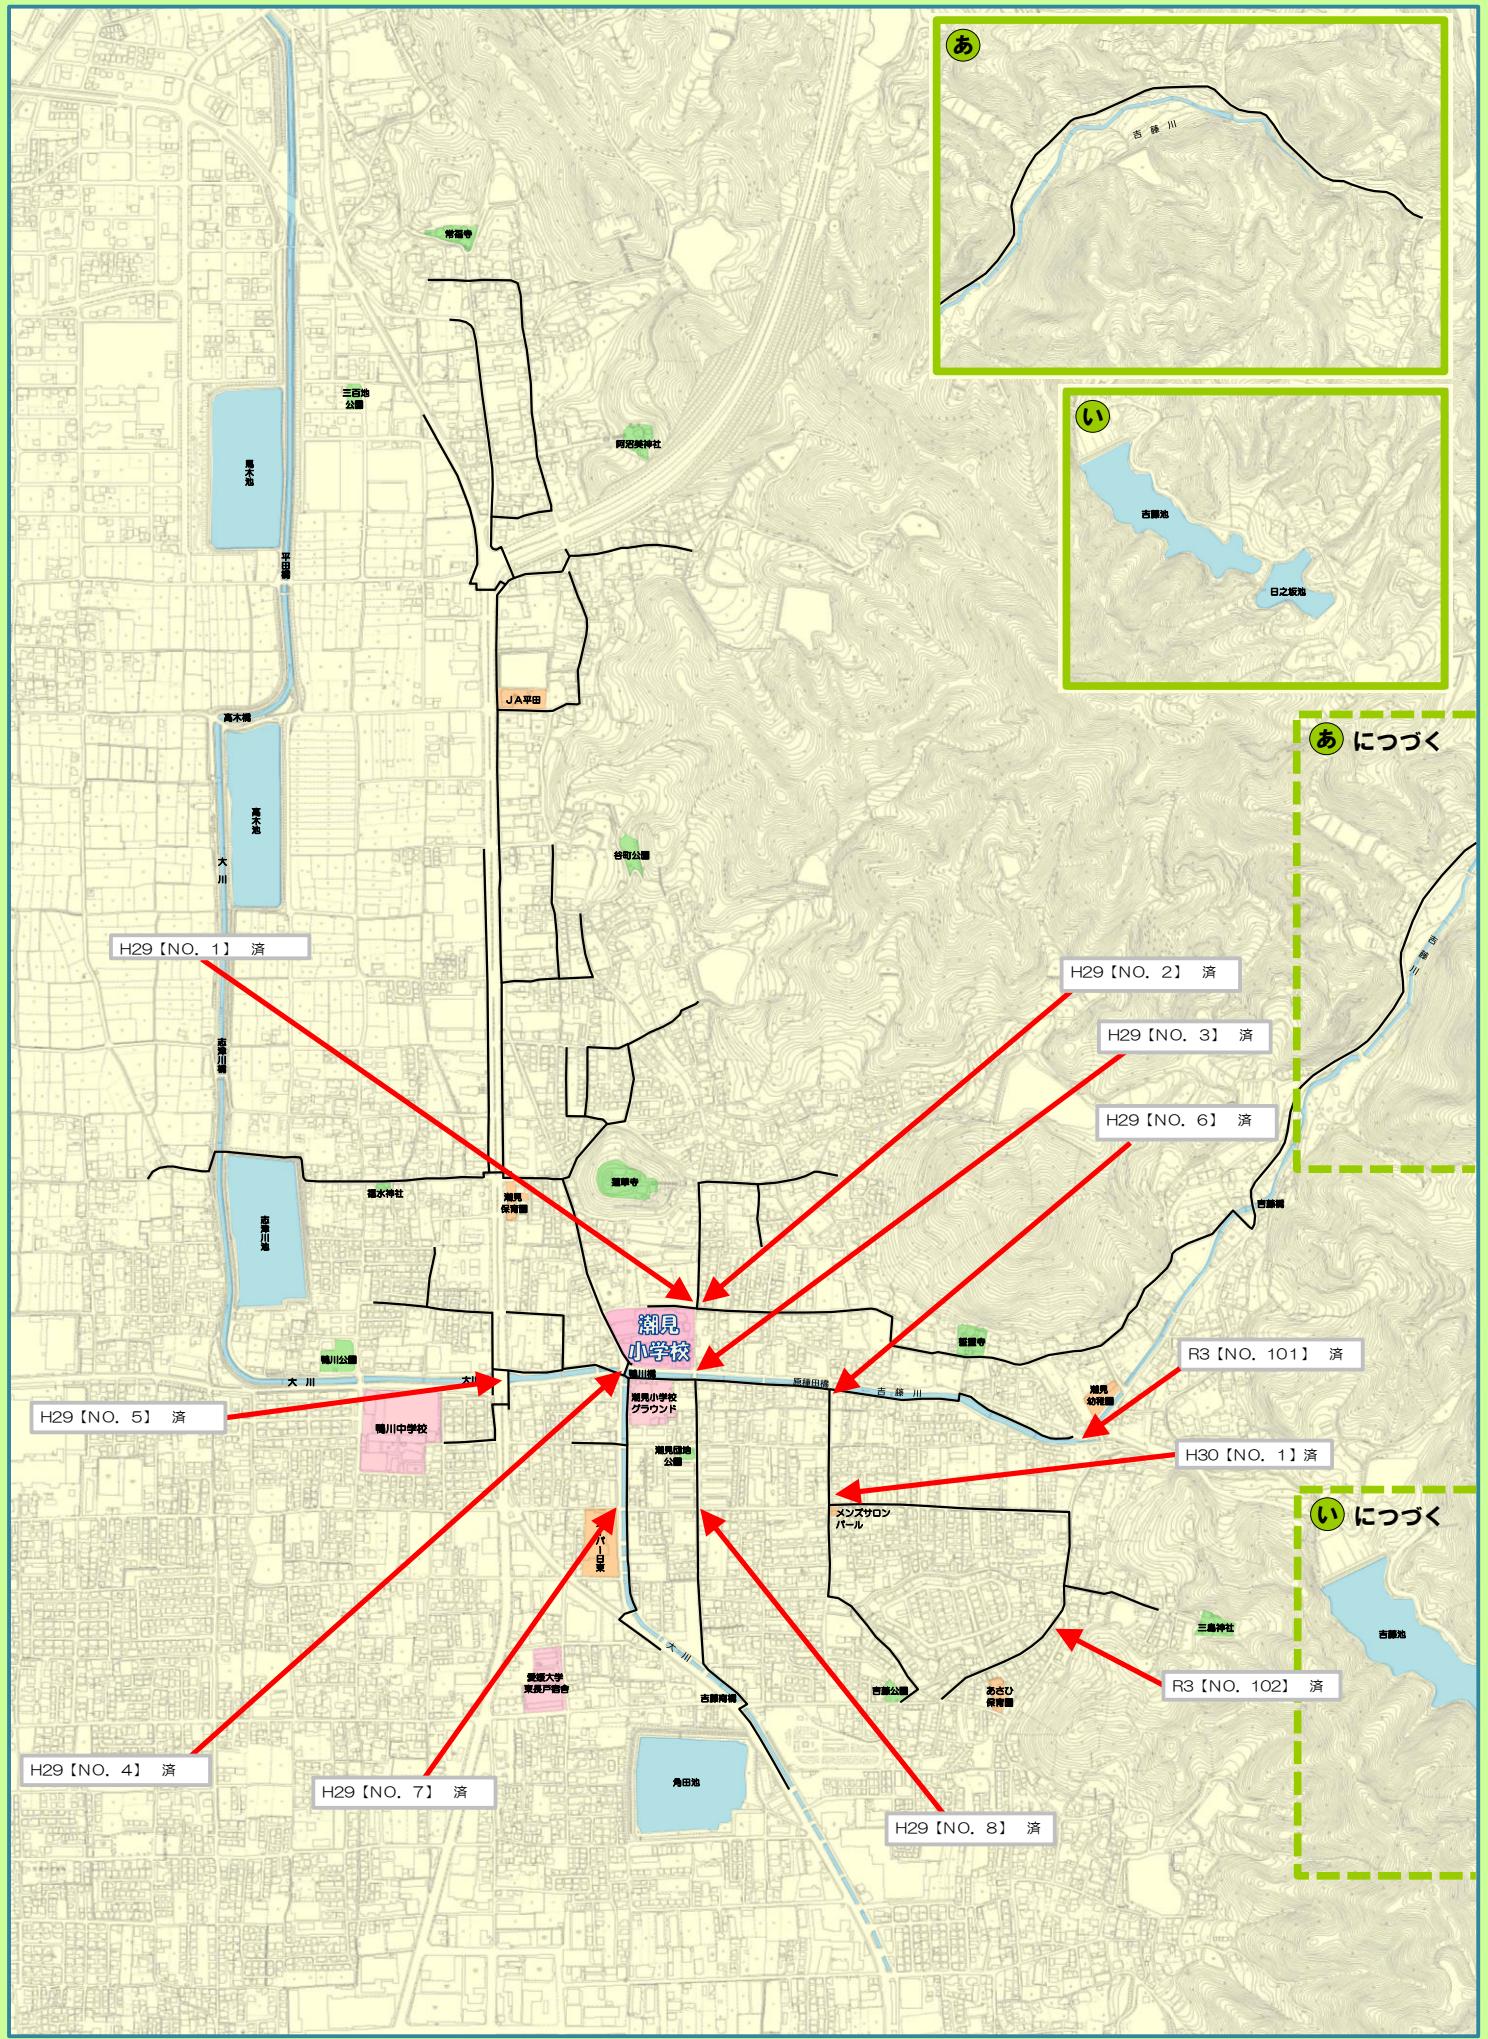
<p>(状況) 見通しの悪い交差点で、横断時に注意が必要です。</p> <p>(対策) 外側縁・ドット線・横断歩道を設置しました。</p>	<p>(状況) 外側縁が引かれてない道路で、歩行時に注意が必要な箇所です。</p> <p>(対策) 横断歩道を引き直しました。</p>	<p>(状況) 横断歩道が薄くなっています。</p> <p>(対策) 横断歩道を引き直しました。</p>	<p>(状況) 歩道橋が劣化し穴が開いている部分がある。また、道路の停止線が薄くなっています。</p> <p>(対策) 停止線を引き直しました。 歩道橋の補修工事を完了しました。</p>	<p>(状況) 交通量の多い大型の交差点で、外側縁や横断歩道が薄くなっています。横断時に注意が必要です。</p> <p>(対策) 外側縁と横断歩道を引き直しました。</p>

<p>(状況) 道幅が狭く、交通量が多いです。</p> <p>(対策) グリーンベルトを設置しました。</p>	<p>(状況) 道幅が狭く交通量が多いです。</p> <p>(対策) 北側のグリーンベルトの延長と引き直しをしました。</p>	<p>(状況) 道幅が狭く交通量が多いです。</p> <p>(対策) グリーンベルトを設置しました。</p>
