# 通学路合同点検対策箇所図（五明小学校）

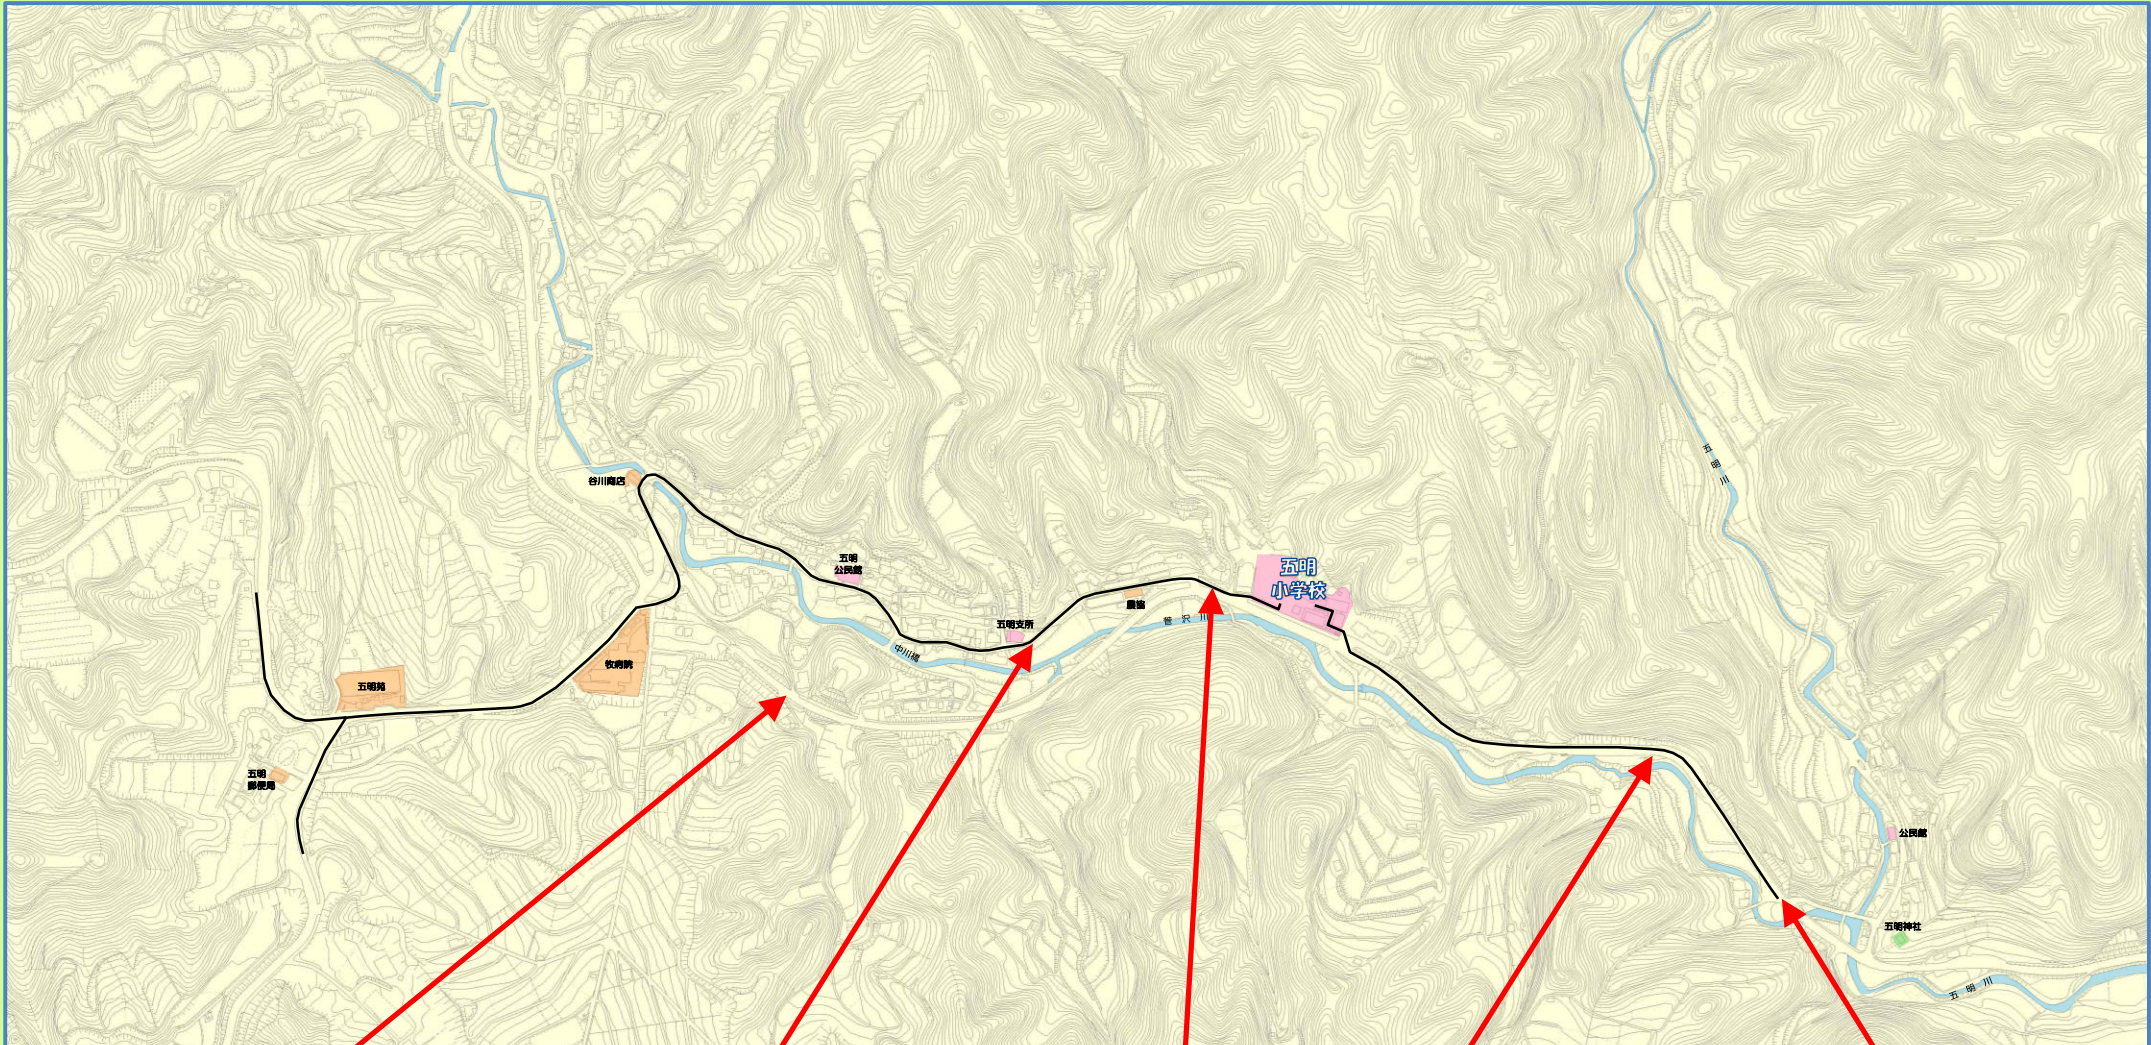
（状況）  
樹木でカーブの見通しが悪く、車がスピードを出し  
通過する箇所です。

（状況）  
道路に一部ガードレールの設置されていない箇所が  
あります。

（状況）  
下り坂で、車がスピードを出して通過する箇所です。

（状況）  
歩道横上方から、枯れた竹や木々が覆い被さるよう  
になっています。

（状況）  
歩道横上方から、枯れた竹や木々が覆い被さるよう  
になっています。また、カーブ外側の白線が消えています。

（対策）  
樹木を伐採し減速マークを設置しました。  
横断歩道を引き直しました。

（対策）  
ガードパイプを設置しました。

（対策）  
外側線の引き直しと、減速マーク・ドット線を設置  
しました。

（対策）  
枝を撤去し外側線を引き直しました。

（対策）  
枝を撤去し外側線を引き直しました。  
路面の止まれ文字を補修しました。
