通学路合同点検対策箇所図（北久米小学校）

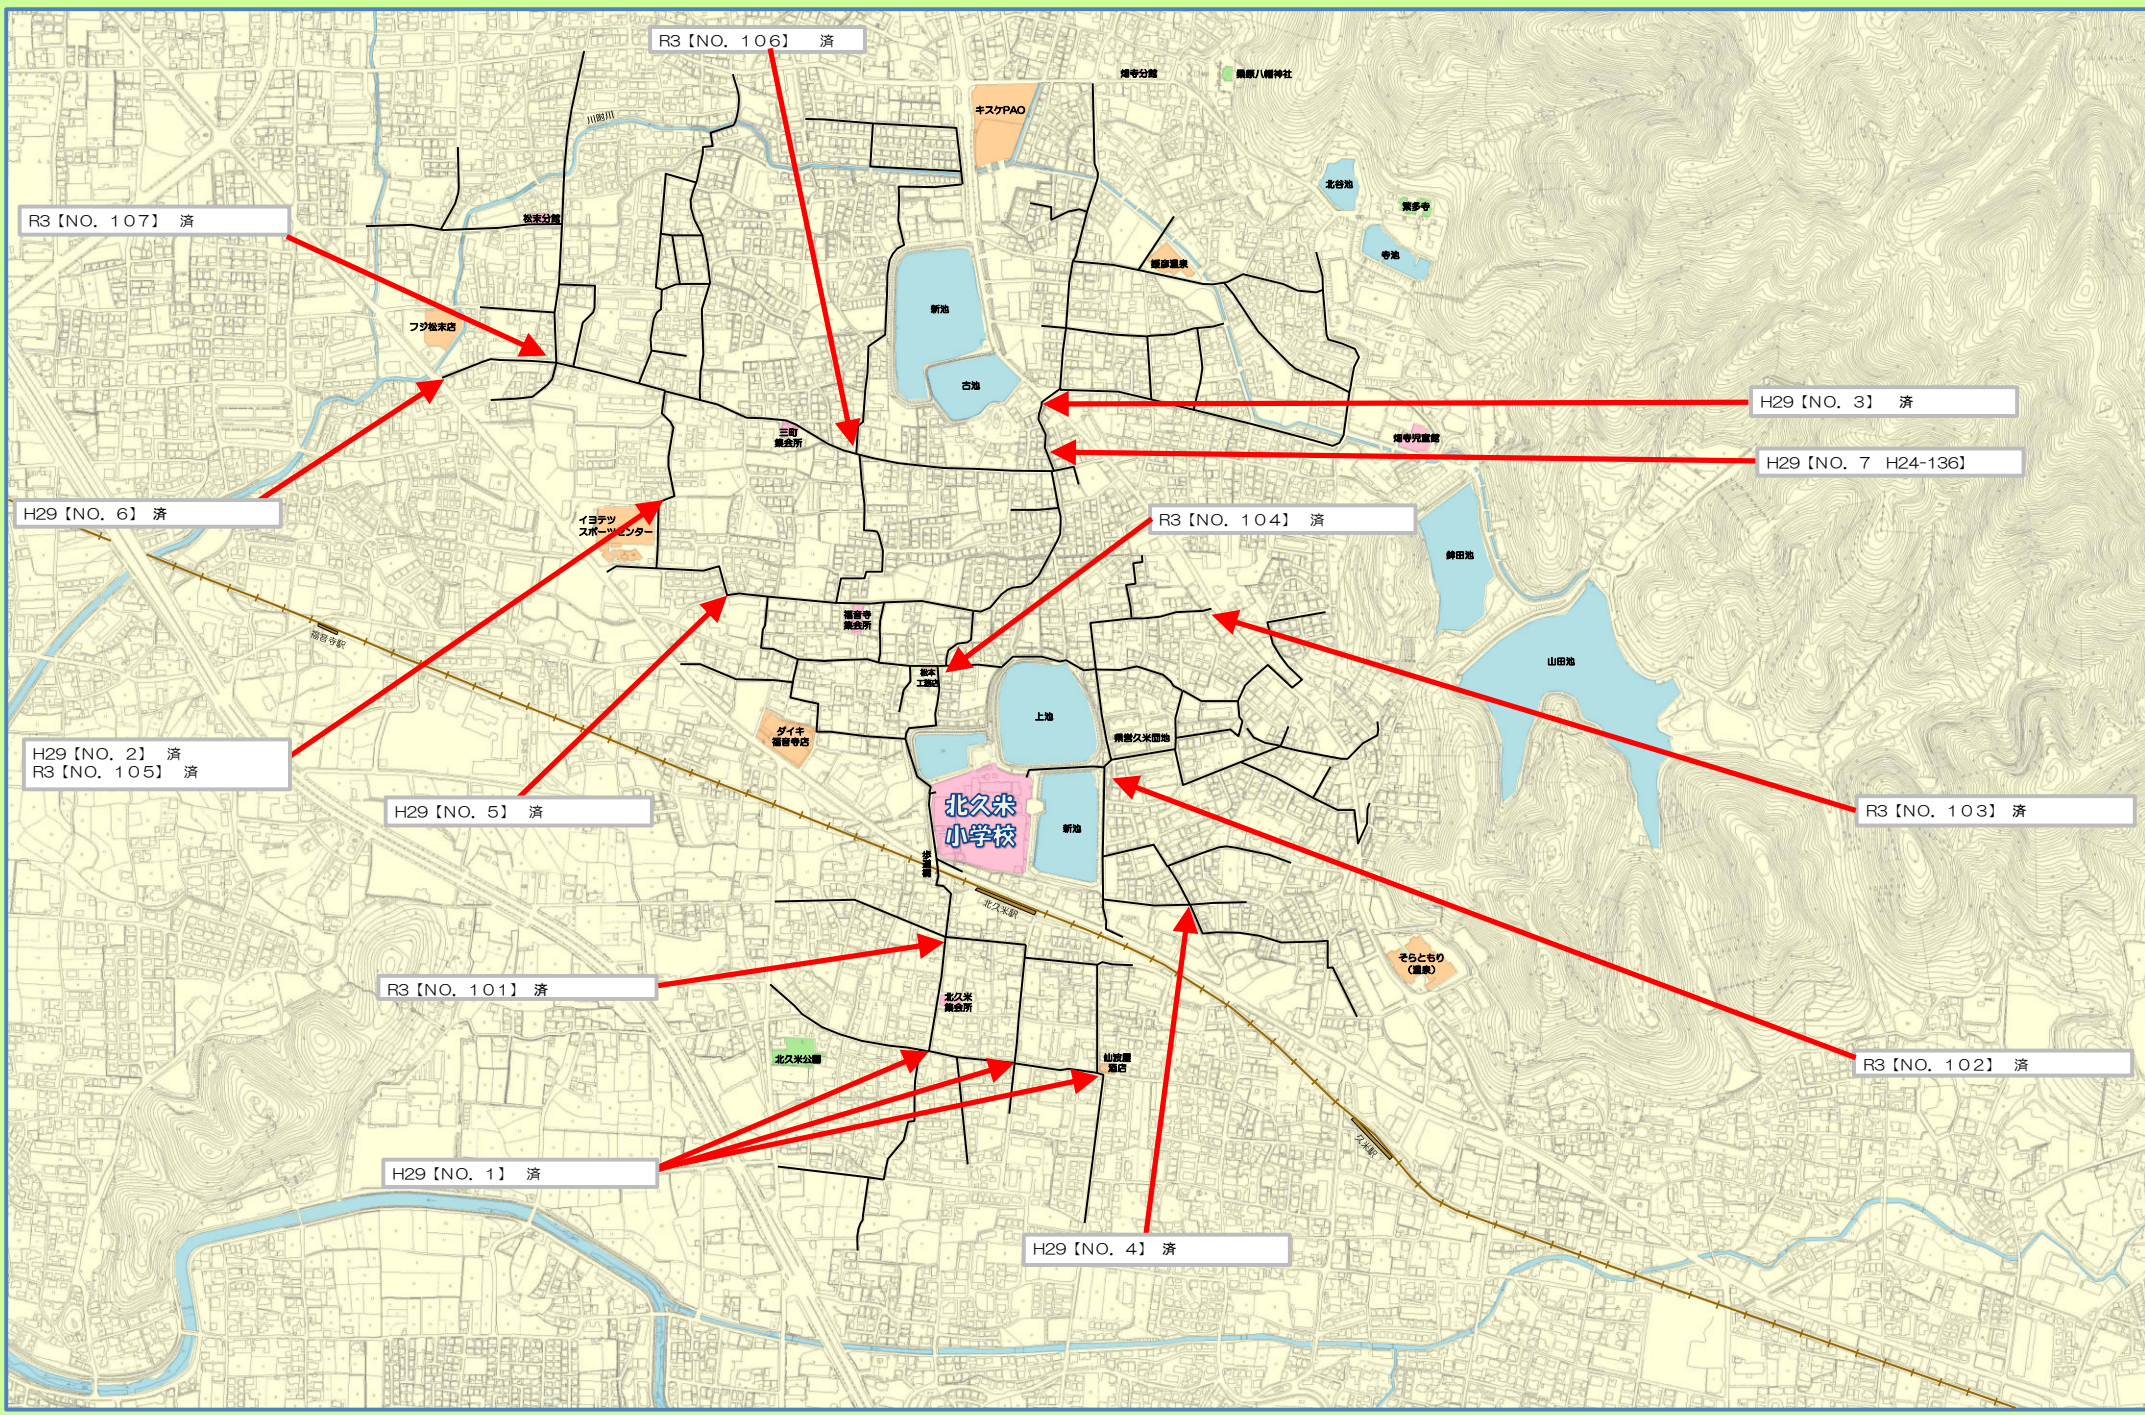
<p>H29【NO. 1】 済</p>   <p>(状況) 見通しの悪い交差点で、車や自転車の通行量も多い箇所です。</p> <p>(対策) 交差点マークを設置し、外側線を設置・引き直しました。</p>	<p>H29【NO. 2】 済</p>   <p>(状況) 狭い路地がありますが、気付きにくいため箇所です。</p> <p>(対策) 交差点マークを設置しました。</p>	<p>H29【NO. 3】 済</p>   <p>(状況) 車の動線がわかりにくい交差点のため、車が変わる際に危険です。横断歩道や停止線も薄くなっています。</p> <p>(対策) ドット線・遮断帯を設置しました。 外側線・横断歩道・停止線を引き直しました。</p>	<p>H29【NO. 4】 済</p>   <p>(状況) 道幅が狭く見通しの悪い交差点であるため、注意が必要です。</p> <p>(対策) ドット線を設置し、カーブミラーを設置しました。</p>	<p>H29【NO. 5】 済</p>   <p>(状況) 路側帯の幅が狭く、また外側線が薄くなっているため、注意が必要です。</p> <p>(対策) 路側帯を拡張して外側線を引き直し、交差点マークを設置しました。</p>	<p>H29【NO. 6】 済</p>   <p>(状況) 交通量の多い道路で、外側線など薄くなっています。</p> <p>(対策) 横断歩道・停止線・外側線を引き直し、交差点マークを設置しました。</p>	<p>H29【NO. 7 H24-136】</p>   <p>(状況) 川沿いの道路から川に転落する恐れがあります。</p> <p>(対策) 転落防止対策を検討しています。</p>
---	---	---	--	---	---	--

<p>R3【NO. 101】 済</p>   <p>(状況) 見通しが悪い道です。</p> <p>(対策) 交差点マークを設置しました。</p>	<p>R3【NO. 102】 済</p>   <p>(状況) 道が狭く交通量が多いです。</p> <p>(対策) 外側線を設置しました。</p>	<p>R3【NO. 103】 済</p>   <p>(状況) 横断歩道やその予告マークが薄くなっています。</p> <p>(対策) 外側線を引き直しました。 停止線を引き直しました。 横断帯を設置しました。</p>	<p>R3【NO. 104】 済</p>   <p>(状況) 複雑な交差点で見通しが悪く、また、児童の通行も多いです。</p> <p>(対策) 交差点マークを設置しました。</p>	<p>R3【NO. 105】 済</p>   <p>(状況) 車の速度が速く、児童の通行量も多いです。</p> <p>(対策) 減速マークを設置しました。</p>	<p>R3【NO. 106】 済</p>   <p>(状況) 交通量が多く、車の速度が速いです。</p> <p>(対策) 外側線を引き直しました。 30キロ規制の道路標示を設置しました。</p>	<p>R3【NO. 107】 済</p>   <p>(状況) 交通量が多いわりに道が狭く、見通しが悪いです。</p> <p>(対策) 30キロ規制の道路標示を設置しました。</p>
--	--	---	---	---	---	--
