通学路合同点検対策箇所図（浅海小学校）

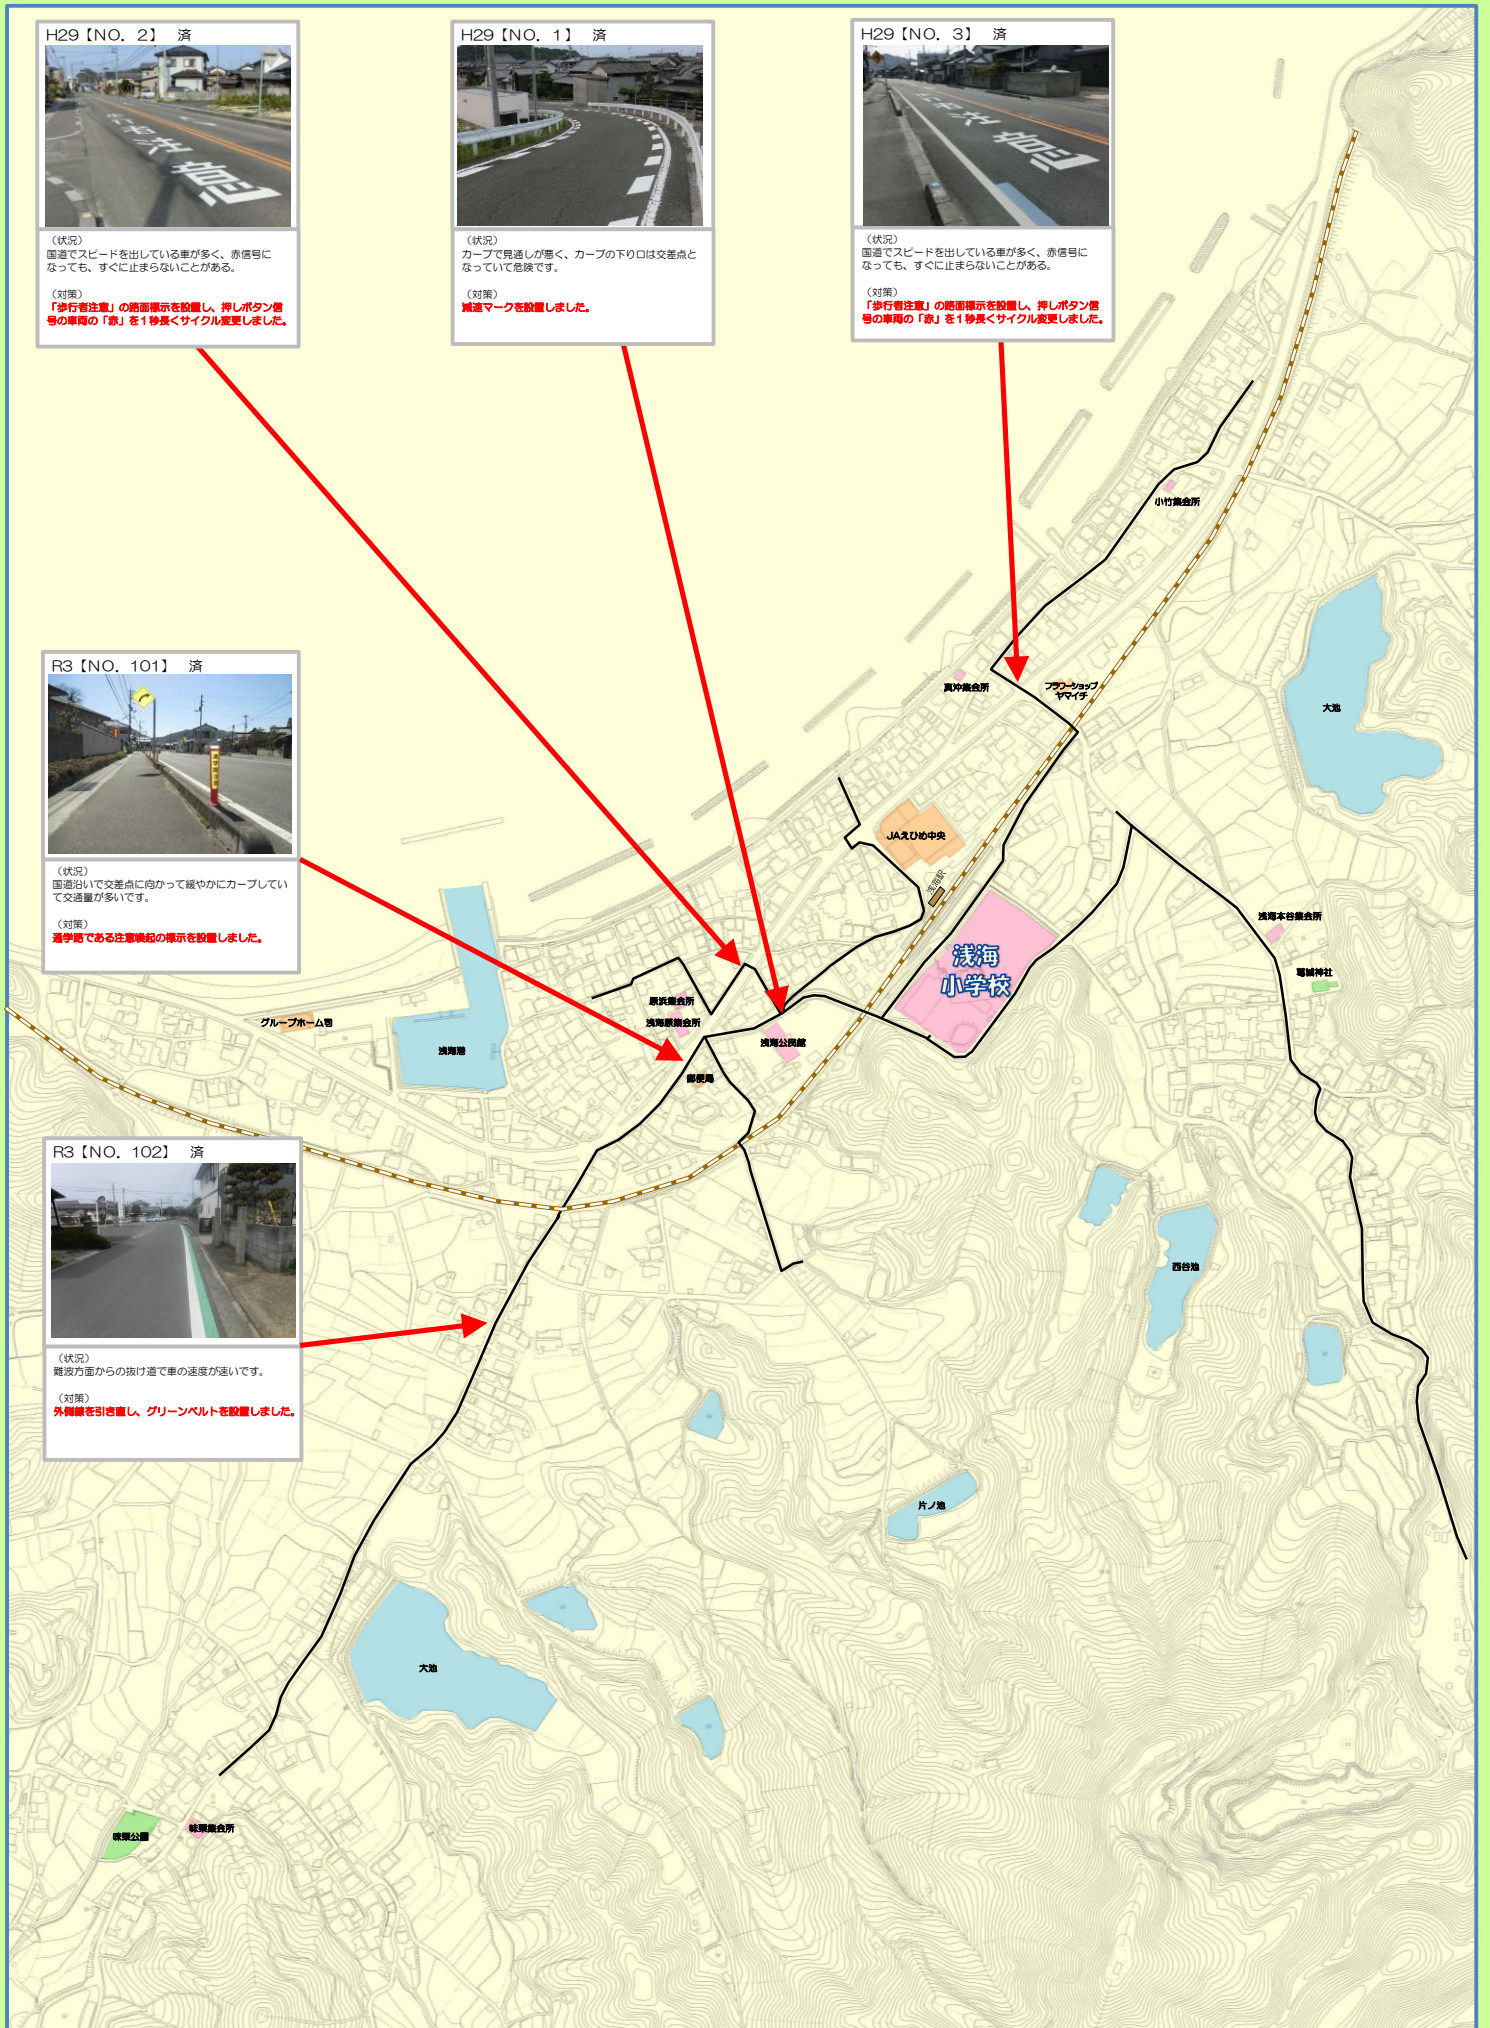
（状況）
国道でスピードを出している車が多く、赤信号になっても、すぐに止まらないことがある。

（状況）
カーブで見通しが悪く、カーブの下り口は交差点となっていて危険です。

（状況）
国道沿いで交差点に向かって緩やかにカーブしているため交通量が多いです。

（状況）
雑技方面からの抜け道で車の速度が速いです。

（対策）
「歩行者注意」の路面標示を設置し、押しボタン信号の車両の「赤」を1秒長くサイクル変更しました。

（対策）
減速マークを設置しました。

（対策）
通学路である注意喚起の標示を設置しました。

（対策）
外側線を引き直し、グリーンベルトを設置しました。
