# 通学路合同点検対策箇所図 (道後小学校)

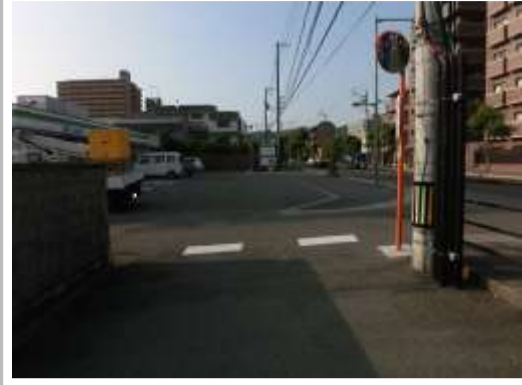
H29【NO. 8 H24-84】 済

(状況)  
押しボタン式信号機があるが、駐車場が交差点角地にあり、車が歩道を横切ると危険です。

(対策)  
ドット線とカーブミラーを設置しました。

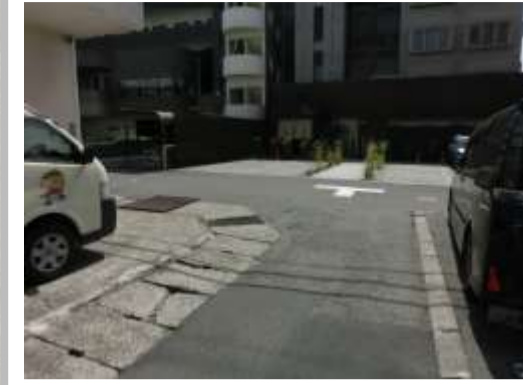
H29【NO. 9 H24-85】 済

(状況)  
時間帯によって、車の出入りが多い箇所です。

(対策)  
交差点マークを設置しました。

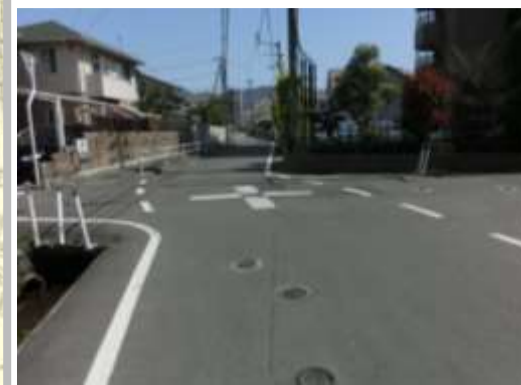
H29【NO. 7】 済

(状況)  
交通量が多く、西側には歩道がなく水路があり、危険です。

(対策)  
外側線とドット線を設置しました。

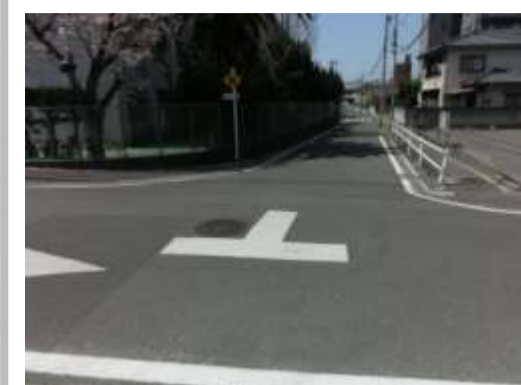
H29【NO. 6 H24-78】 済

(状況)  
交通量が多く、横断するときに危険です。

(対策)  
横断歩道はたまり場がなく設置できないため、外側線を引き直して、交差点マークを設置しました。

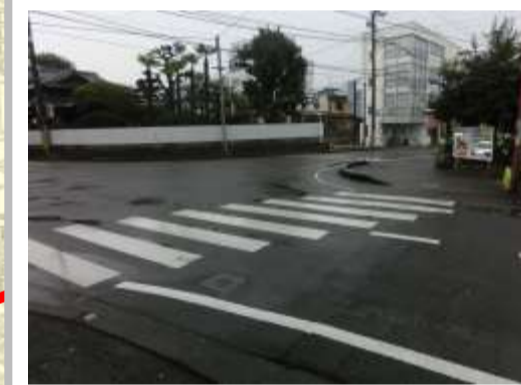
H29【NO. 1】 済

(状況)  
交通量の多い交差点で、南北の横断歩道を渡る際に注意が必要です。

(対策)  
横断旗を設置し、横断歩道を引き直しました。

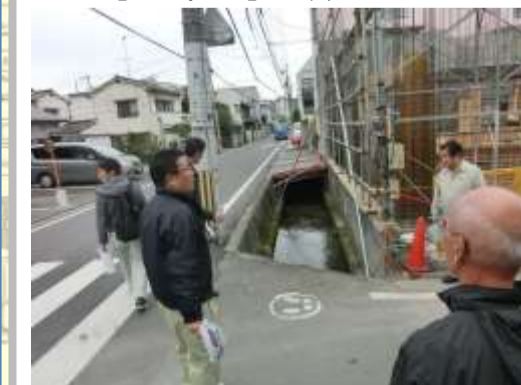
H29【NO. 5】 済

(状況)  
細い道路に、柵のない水路があり落下すると危険です。

(対策)  
ガードパイプ設置の代替として、通学指導で対応しました。

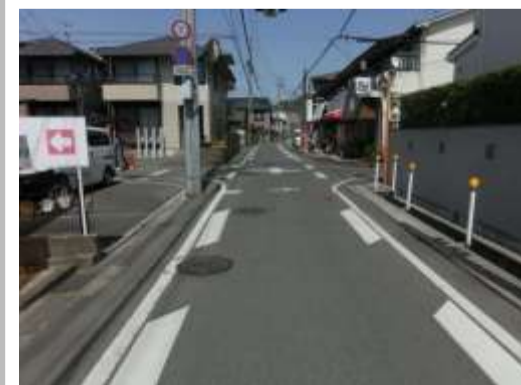
H29【NO. 4 H24-74】 済

(状況)  
交差点の見通しが悪く、道幅も狭い箇所です。

(対策)  
減速マークを設置し、交差点マークを引き直しました。

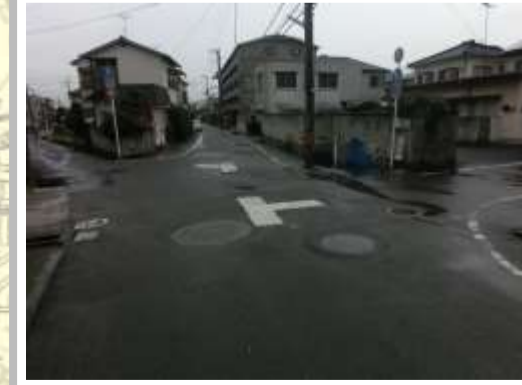
H29【NO. 3】 済

(状況)  
変則的五叉路で車の交通量も多い箇所です。水路上にはごみ集積所もあります。

(対策)  
外側線・交差点マーク・防護柵を設置しました。

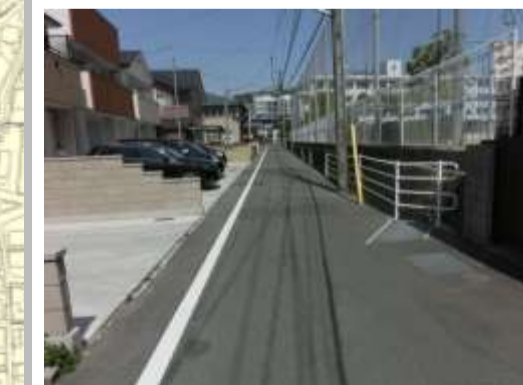
H29【NO. 2】 済

(状況)  
大雨の際、水路の水が溢れ、道路と水路の区別が分かりにくい箇所です。

(対策)  
水路の反対側に外側線を設置しました。

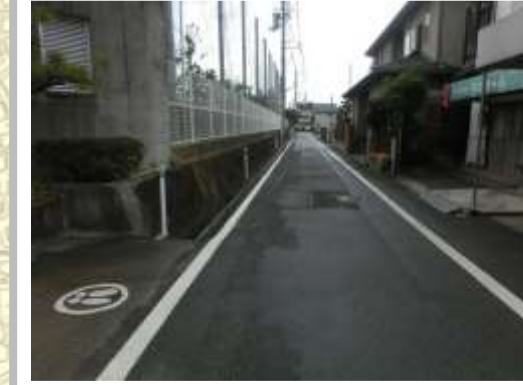
R1【NO. 1】 済

(状況)  
ゲリラ豪雨時に水路の水が溢れ道路との境界が分からなくなります。

(対策)  
水路に蓋をしてほしい。(地元要望)  
代替案  
デリネーターを追加し、水路側に外側線を設置しました。
