通学路合同点検対策箇所図（久枝小学校）

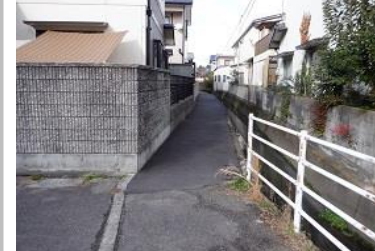
R3【NO. 101】 済

(状況)
道幅が狭く、舗装が
されていません。

(対策)
町内会からの要望を
踏まえ舗装しまし
た。

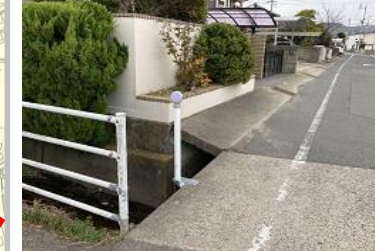
R3【NO. 102】 済

(状況)
道路横に水路があ
り、ガードパイプ等
がありません。

(対策)
地域と関係団体の協
議に基づき、デリネ
ーターを設置しまし
た。

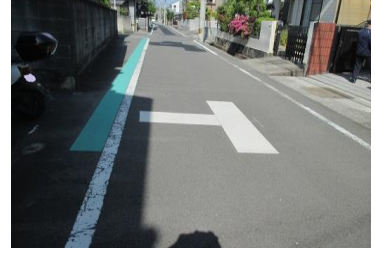
R3【NO. 103】 済

(状況)
見通しが悪いです。

(対策)
交差点マークを設
置しました。

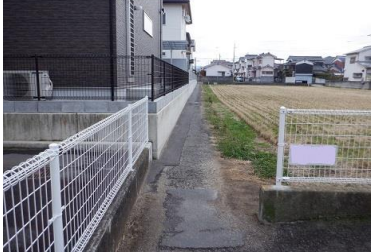
R3【NO. 104】 済

(状況)
道幅が狭く、草が
茂っています。

(対策)
草を刈りました。
