# 通学路合同点検対策箇所図（桑原小学校）

## H29年度

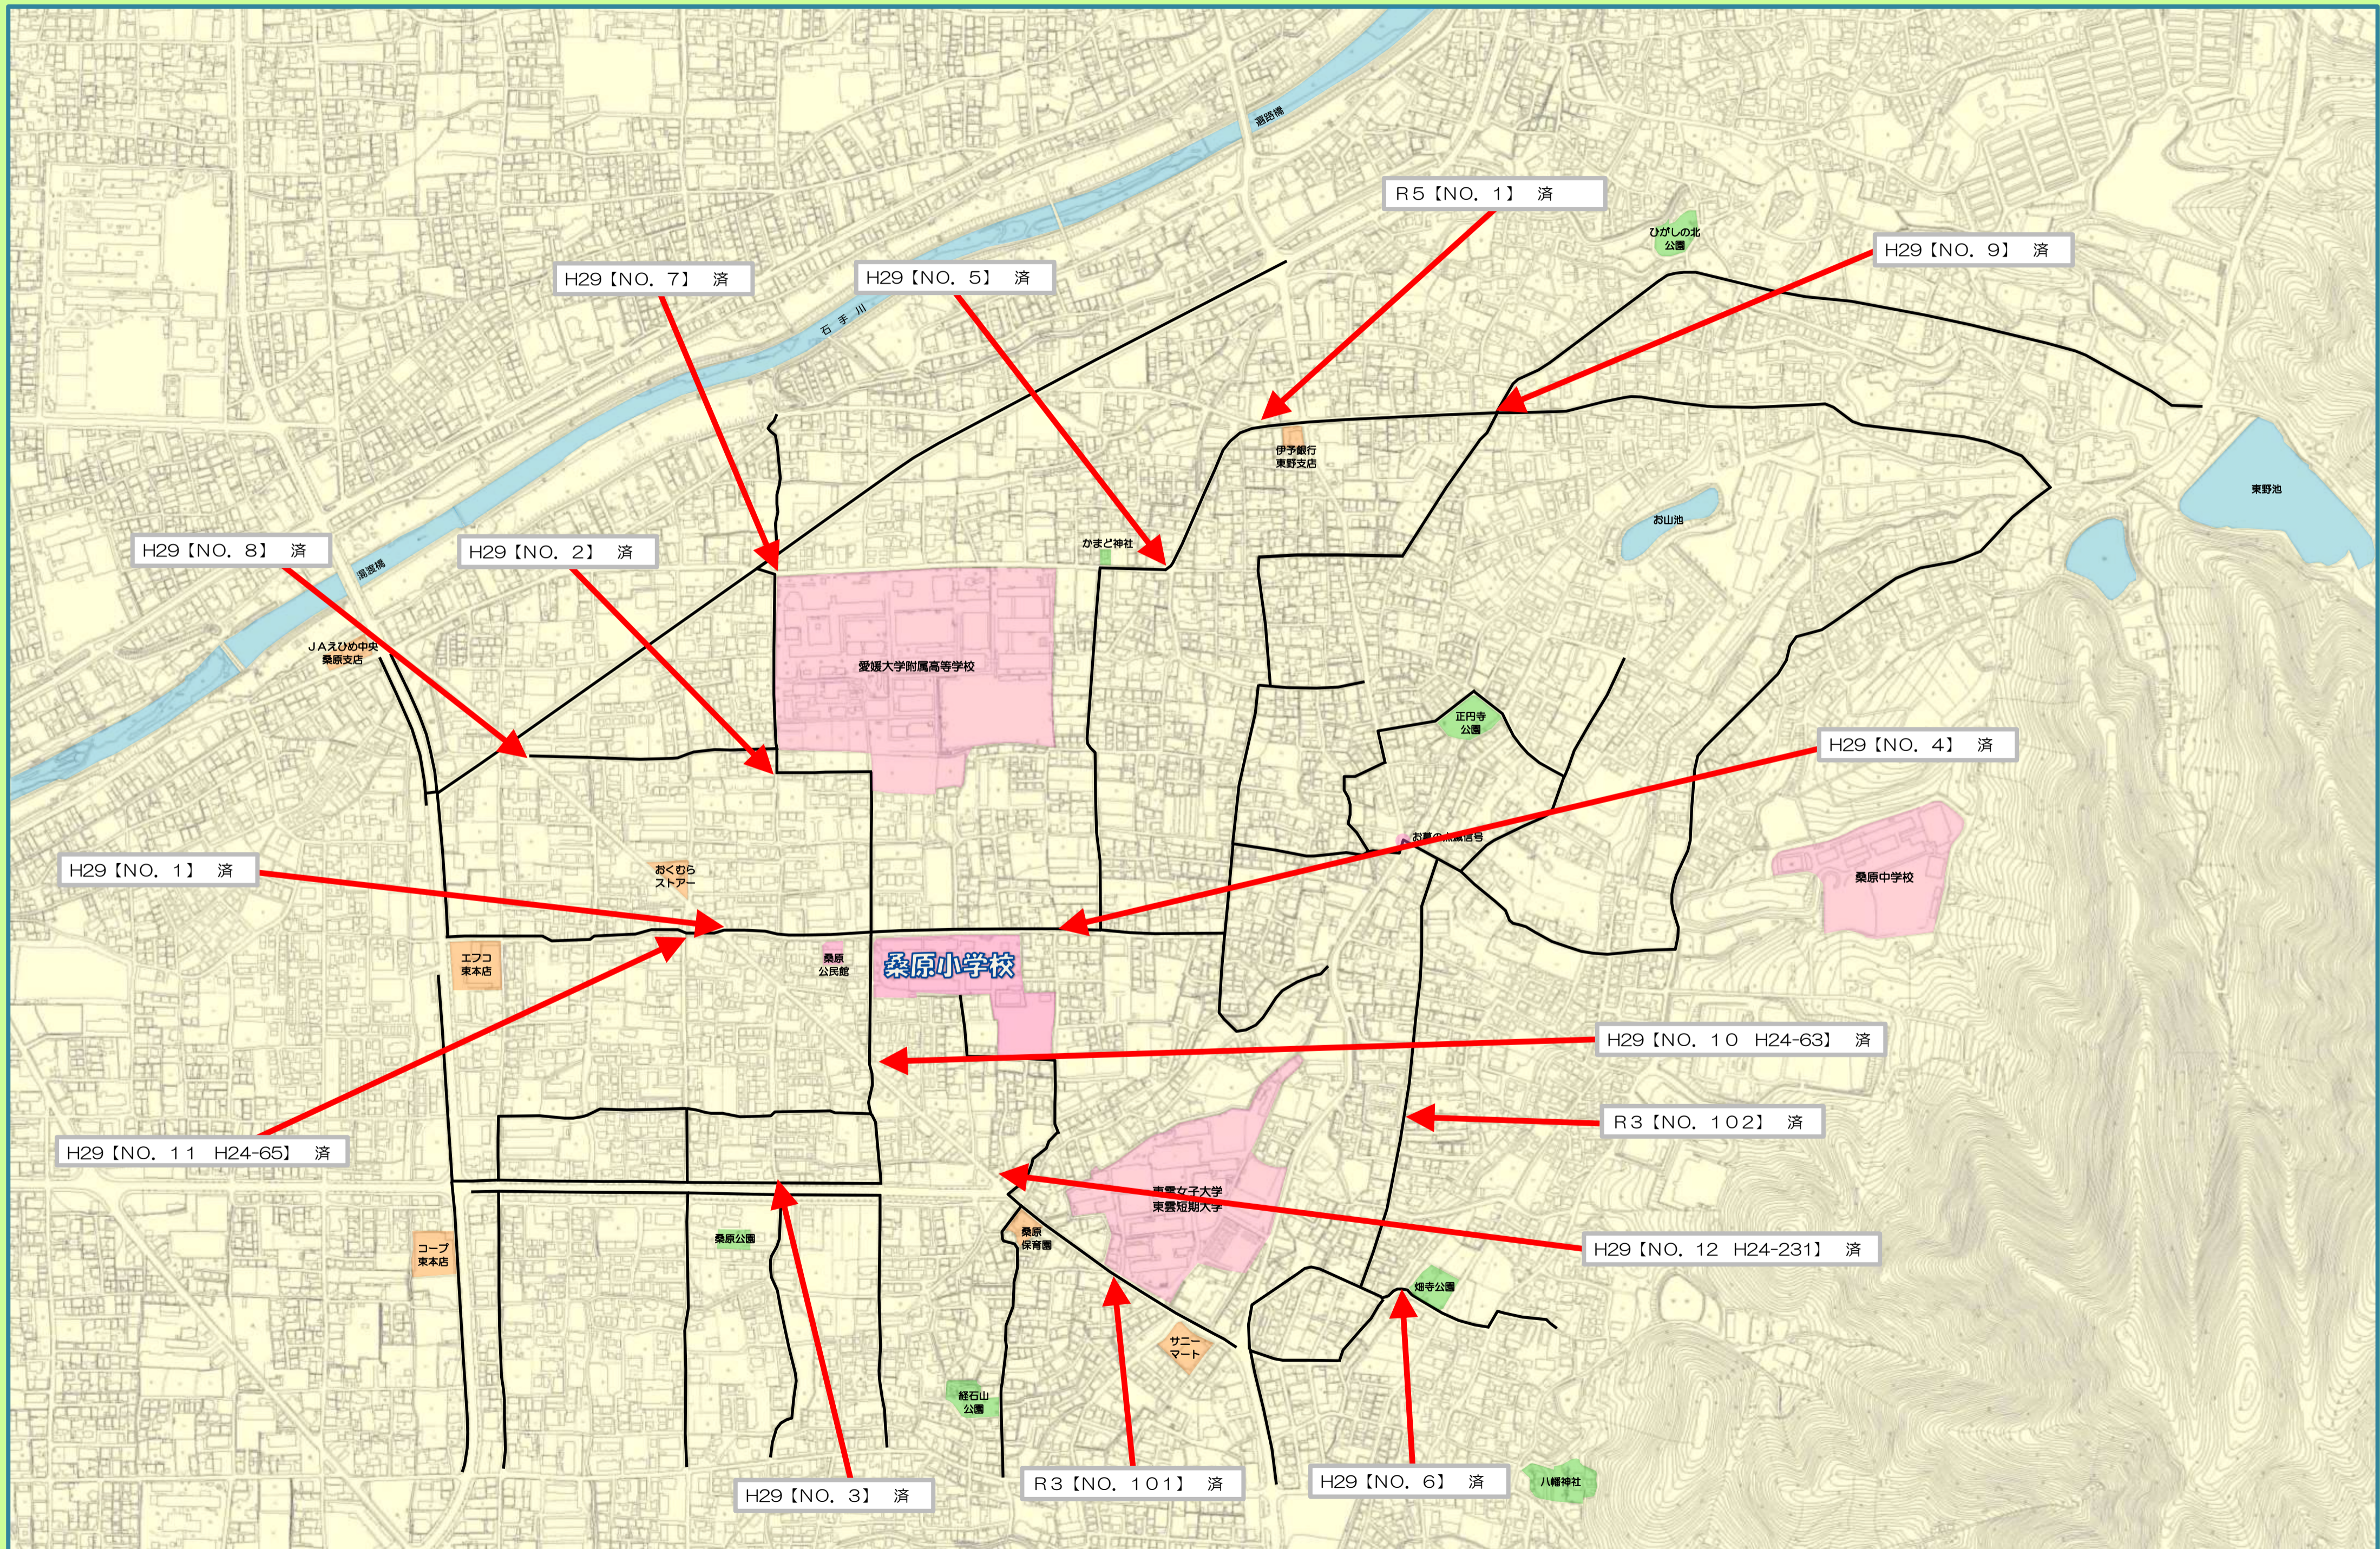
<p>H29【NO. 1】 済</p>   <p>(状況) 横断歩道が薄くなっています。</p> <p>(対策) 横断歩道を引き直しました。</p>	<p>H29【NO. 2】 済</p>   <p>(状況) カーブミラーが設置されているが、劣化して見えにくくなっています。</p> <p>(対策) カーブミラーを交換しました。</p>	<p>H29【NO. 3】 済</p>   <p>(状況) 交通量の多い道路で、外側線が薄くなっています。</p> <p>(対策) 外側線を引き直しました。</p>	<p>H29【NO. 4】 済</p>   <p>(状況) 多くの児童が通る道路であるが、道幅が狭いため危険です。</p> <p>(対策) グリーンベルトと交差点マークを設置しました。横断歩道予告マークを引き直しました。</p>	<p>H29【NO. 5】 済</p>   <p>(状況) 四叉路の交差点で、横断時に注意が必要です。また、外側線等も薄くなっています。</p> <p>(対策) 外側線の引き直しと、ドット線・ゼブラを設置しました。停止線を引き直しました。</p>	<p>H29【NO. 6】 済</p>   <p>(状況) 道幅が狭く、また、水路があり転落する危険があります。</p> <p>(対策) 外側線とデリネーターを設置しました。</p>	<p>H29【NO. 7】 済</p>   <p>(状況) 見通しの悪い交差点で、交通量も多い箇所です。</p> <p>(対策) 交差点マーク・外側線・ドット線を引き直しました。</p>	<p>H29【NO. 8】 済</p>   <p>(状況) 交通量が多い道路で、歩行時に注意が必要です。</p> <p>(対策) 外側線を引き直しました。</p>
--	---	---	--	---	---	---	---

<p>H29【NO. 9】 済</p>   <p>(状況) 見通しの悪い交差点で、交通量も多い。</p> <p>(対策) 外側線を引き直し、カーブミラーを調整し、ドット線と止まれ標識を設置しました。</p>	<p>H29【NO. 10 H24-63】 済</p>   <p>(状況) 道幅の狭い道路で、信号待ちの際に待機する場所が狭いため危険です。</p> <p>(対策) 横断歩道と外側線を引き直し、グリーンベルトを設置しました。</p>	<p>H29【NO. 11 H24-65】 済</p>   <p>(状況) 狭い道路をバイクが通るため危険です。</p> <p>(対策) バイクの進入を抑制するため、進入口にラバーポールを設置しました。</p>	<p>H29【NO. 12 H24-231】 済</p>   <p>(状況) 水路が暗渠になれば、児童が通学できます。</p> <p>(対策) 道路と住宅の高低差が大きく暗渠は困難なため、現在の通学路を利用して通学します。</p>	<p>R3【NO. 101】 済</p>   <p>(状況) 歩道が無く道幅も狭いです。</p> <p>(対策) グリーンベルトを引き直しました。</p>	<p>R3【NO. 102】 済</p>   <p>(状況) 歩道が途切れ道幅が狭いです。</p> <p>(対策) 外側線の設置と引き直しをしました。交差点マークを設置しました。</p>	<p>R5【NO. 1】 済</p>   <p>(状況) 交通量が多く、一時停止を守らない車両も見受けられ危険です。</p> <p>(対策) ドット線を設置しました。</p>
---	--	--	---	---	---	---
