第7章 包括外部監査の結果と意見（道路施設（大型構造物）－トンネル・大型カルバート・横断歩道橋及び歩道橋・門型標識）

1. 松山市が管理する道路施設（大型構造物）の概要

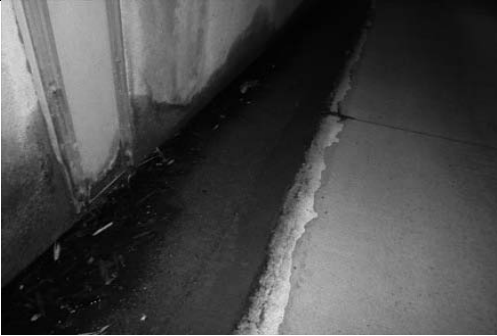
<p>路面</p>	<p>流末処理不足および漏水により、全線で滞水・土砂堆積がみられる。一部では車道にまで広がっており、早晚第 3 者被害を起こす可能性がある。早期に流末処理を実施するとともに、定期的な清掃の実施が望ましい。</p> <p>S23 においては、排水柵の腐食に伴う破断が確認される。徒歩や自転車で通行すると落下の危険性があり、早期に交換が必要である。</p> <p>道路目地周辺にうきや欠損が全線でみられる。これらは通行車両の振動に伴い発生したと推測される。直ちに通行に支障のある規模の大きな変状は認められない。</p>

<p>土砂堆積・滞水 (S12)</p>

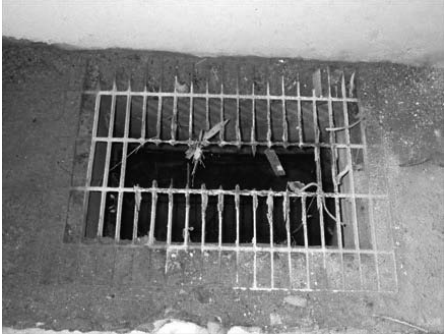
辻堂トンネルのランクⅢの変状は一部では流下もみられる漏水と、それに伴う路面の滞水である。また、既存の導水工の流末処理も不十分であり、歩道脇に滞水や土砂堆積が全線で認められる。また、排水柵の1箇所腐食（破断）が見られ、通行の際に落下の危険性があるとされている。

<p>排水柵の破断 (S23)</p>
-----------	---	--

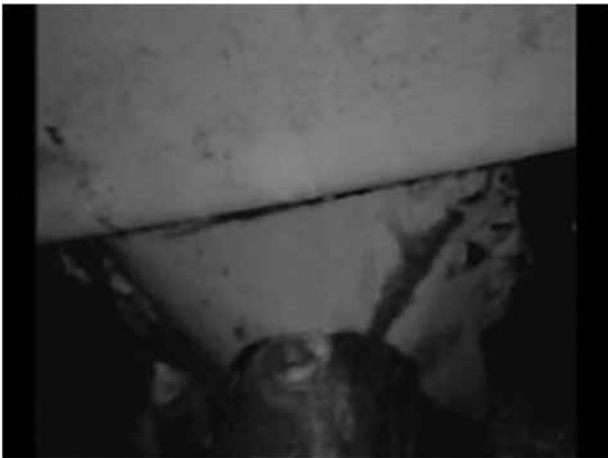
松山市が受領した「松山市横断歩道橋・歩道橋定期点検業務委託 成果報告書 令和3年6月」によると、「バスターミナル東横断歩道橋」と「新玉小学校西横断歩道橋」の2箇所が「Ⅲ判定（早期措置段階）」となっており、前者は支承付近の階段部主桁で腐食が進行し、孔食が確認、後者は防鳥パネル内部の床版に腐食の腐食が発見されている。現地往査したところ、状況が改善されていなかったため、今後の定期点検時において、劣化の進行状況を今回の検査結果と対比検討し、劣化状況に応じた措置を講ずるべきである。

(新玉小学校西横断歩道橋 防鳥パネル内床板腐食)
