# 通学路合同点検対策箇所図（和気小学校）

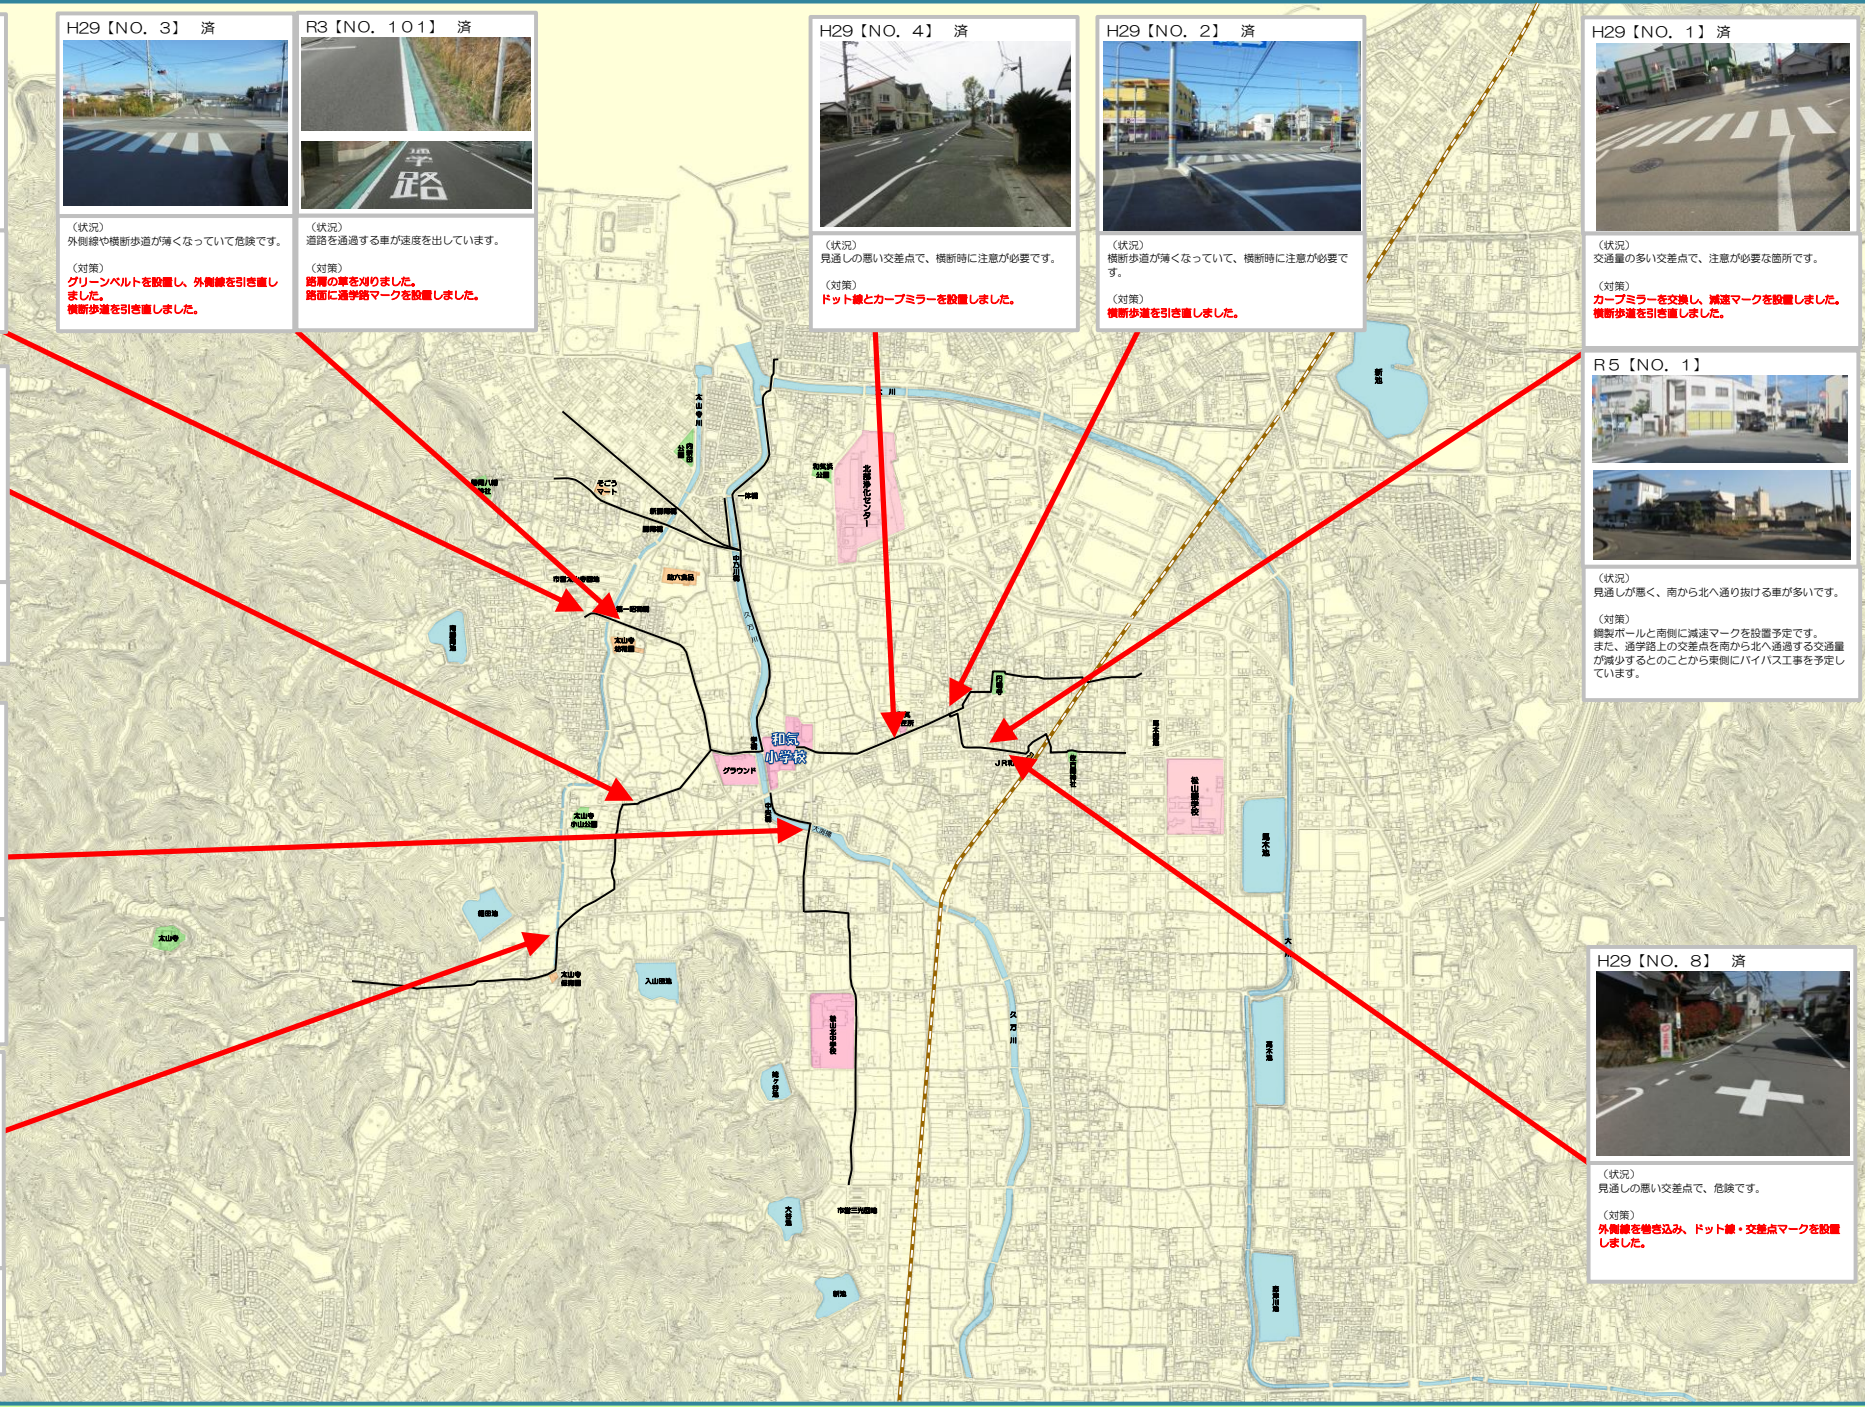
（状況）  
交差点が複数ある箇所、横断時に注意が必要です。

（状況）  
外側線や横断歩道が狭くなっていて危険です。

（状況）  
道路を通過する車が速度を出しています。

（状況）  
見通しの悪い交差点で、横断時に注意が必要です。

（状況）  
横断歩道が狭くなっていて、横断時に注意が必要です。

（状況）  
交通量の多い交差点で、注意が必要な箇所です。

（状況）  
見通しの悪い曲がり道で、注意が必要です。

（状況）  
見通しの悪い交差点で、朝の車の通行量が多い箇所です。

（状況）  
一部の区間で歩道が整備されていません。歩道が整備されれば、通学路として利用できます。

（状況）  
見通しが悪く、南から北へ通り抜ける車が多いです。

（状況）  
見通しの悪い交差点で、危険です。

（対策）  
交差点マークを設置しました。

（対策）  
グリーンベルトを設置し、外側線を引き直しました。  
横断歩道を引き直しました。

（対策）  
路肩の車を刈りました。  
路面に通学路マークを設置しました。

（対策）  
ドット線とカーミラーを設置しました。

（対策）  
横断歩道を引き直しました。

（対策）  
カーミラーを交換し、減速マークを設置しました。  
横断歩道を引き直しました。

（対策）  
カーミラーを設置しました。

（対策）  
ドット線と路面に通学路の標示を設置しました。

（対策）  
歩道整備を予定しています。

（対策）  
鏡製ポールと南側に減速マークを設置予定です。  
また、通学路上の交差点を南から北へ通過する交通量が減少することから東側にバイパス工事を予定しています。

（対策）  
外側線を巻き込み、ドット線・交差点マークを設置しました。
