# 通学路合同点検対策箇所図（日浦小学校）

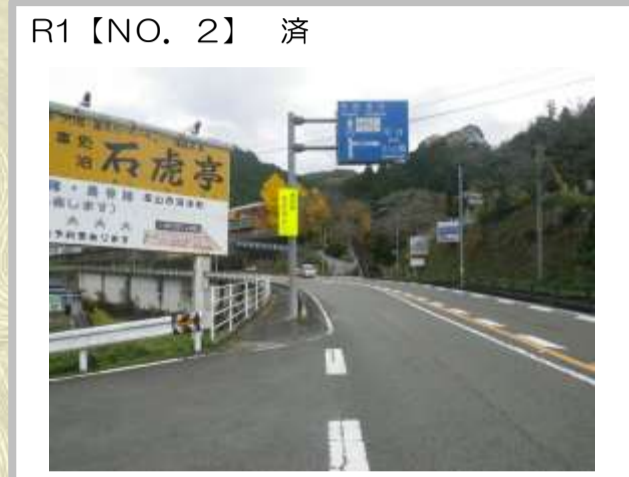
R1【NO. 2】 済

（状況）  
一般の車がスピードを出していて危険です。

（対策）  
既設標識支柱に標識板添架しました。

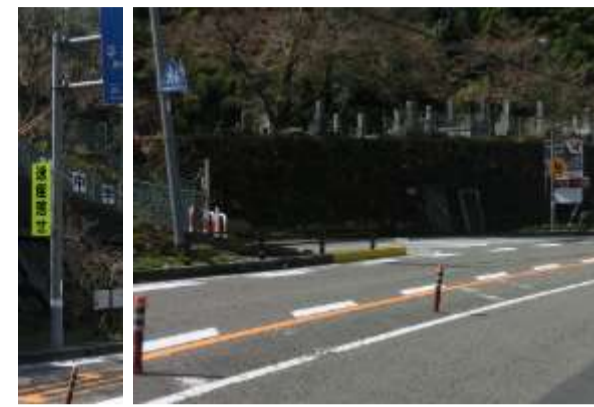
H29【NO. 1】 済

（状況）  
下り坂でカーブしており、スピードを出して通る車かいて危険です。

（対策）  
中央線（黄色）を引き直し、ガードパイプ（車両用）、境界ブロック着色（黄色）、警戒標識「通学路」、横断歩道標識（両面）、「速度落せ」看板を設置しました。

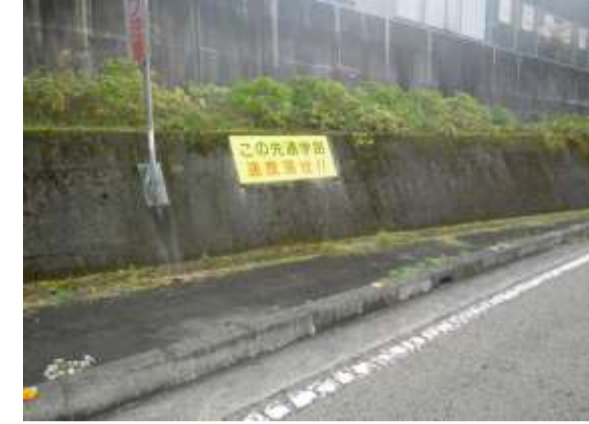
R1【NO. 3】 済

（状況）  
一般の車がスピードを出していて危険です。

（対策）  
擁壁部に標識設置しました。

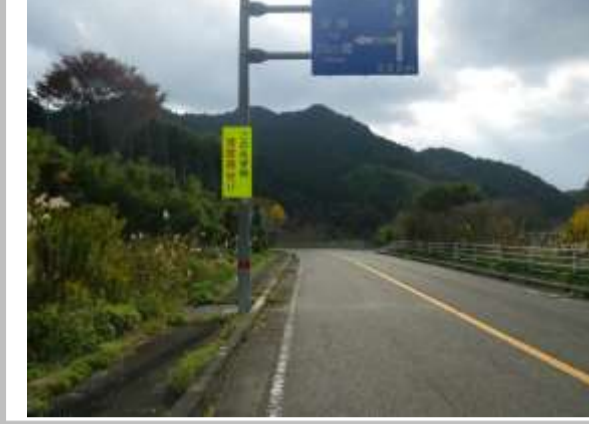
R1【NO. 4】 済

（状況）  
一般の車がスピードを出していて危険です。

（対策）  
既設標識支柱に標識板添架しました。

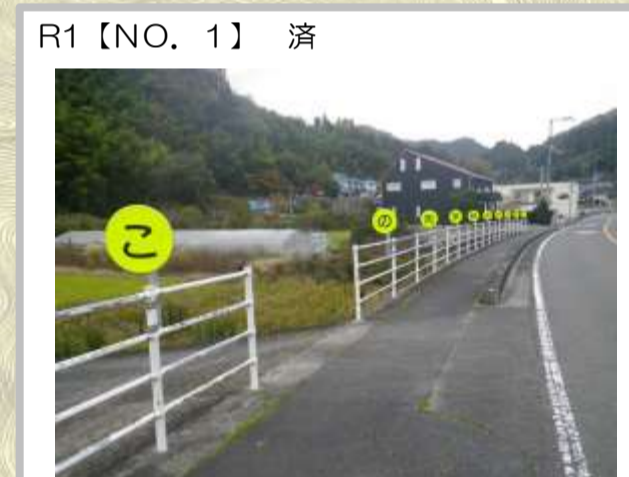
R1【NO. 1】 済

（状況）  
一般の車がスピードを出していて危険です。

（対策）  
転落防止柵のポール部に、標識添架しました。
