通学路合同点検対策箇所図（久米小学校）

H29年度

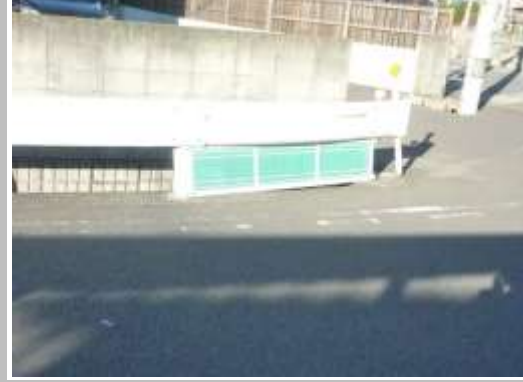
H29【NO. 1】 済

(状況)
ガードレール下の舗装が一部ないため、水路に落下する恐れがあります。

(対策)
落下防止のネットを設置しました。

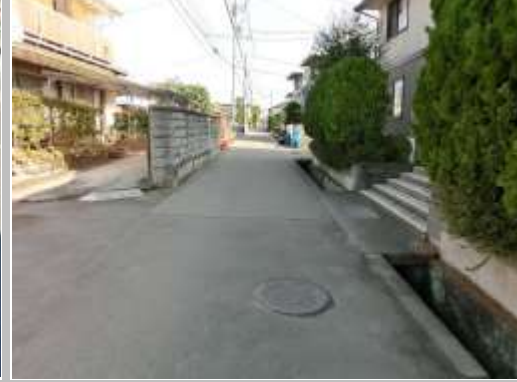
H29【NO. 2】

(状況)
水路のある道路で、落下する危険があります。

(対策)
デリネーターの設置を検討しています。
(※地元の承諾(申請書)必要)

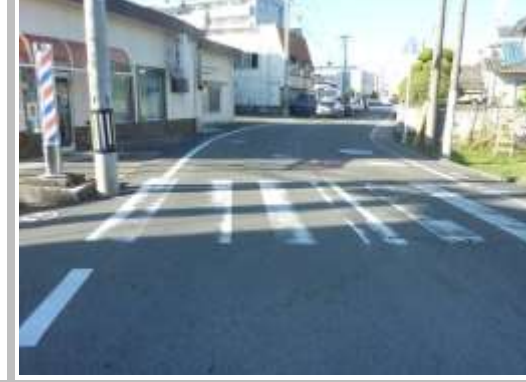
H29【NO. 3】 済

(状況)
信号待ちの車で渋滞し、交通量も多いため危険です。

(対策)
ドット線を設置しました。
西側道路に外側線を設置しました。

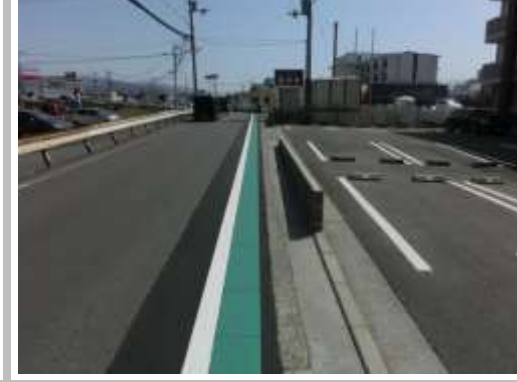
H29【NO. 4】 済

(状況)
道幅の狭く、大型車の通行が多い箇所、注意が必要です。

(対策)
外側線・グリーンバルトを引き直しました。

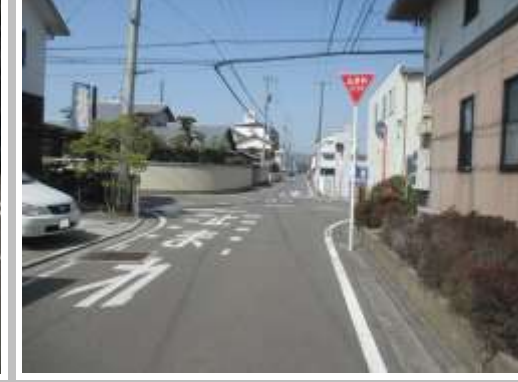
H29【NO. 5】 済

(状況)
道幅の狭い交差点で、大型車の通行も多い箇所です。

(対策)
一時停止を設置しました。

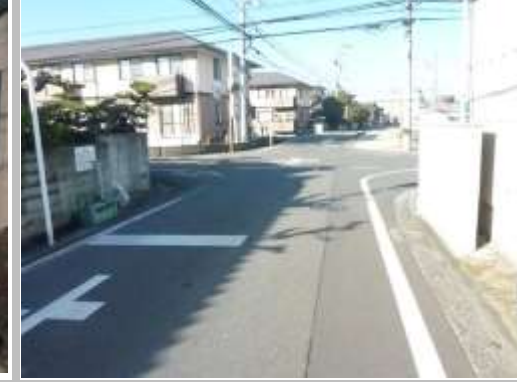
H29【NO. 6 H24-205】 済

(状況)
交通量の多い交差点で、横断時に注意が必要です。

(対策)
外側線・交差点マーク・止まれを引き直しました。

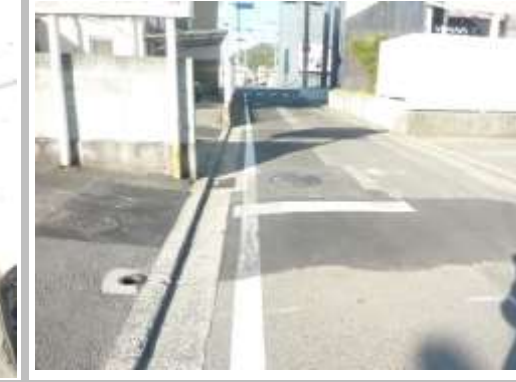
H29【NO. 7】 済

(状況)
道幅が狭く、信号待ちの車が渋滞するため、注意が必要です。

(対策)
外側線を設置しました。

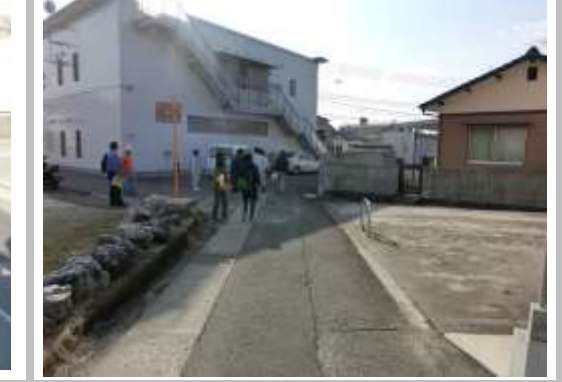
H29【NO. 8】

(状況)
道幅が狭く、見通しの悪いカーブのため、危険です。

(対策)
カーブミラーの設置を検討しています。

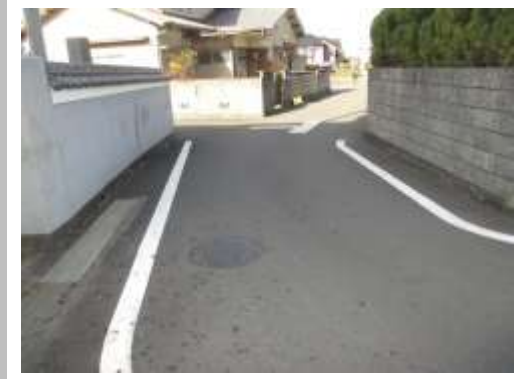
R3【NO. 1】 済

(状況)
見通しの悪いカーブです。

(対策)
外側線と交差点マークを設置しました。
