# 通学路合同点検対策箇所図（怒和小学校）

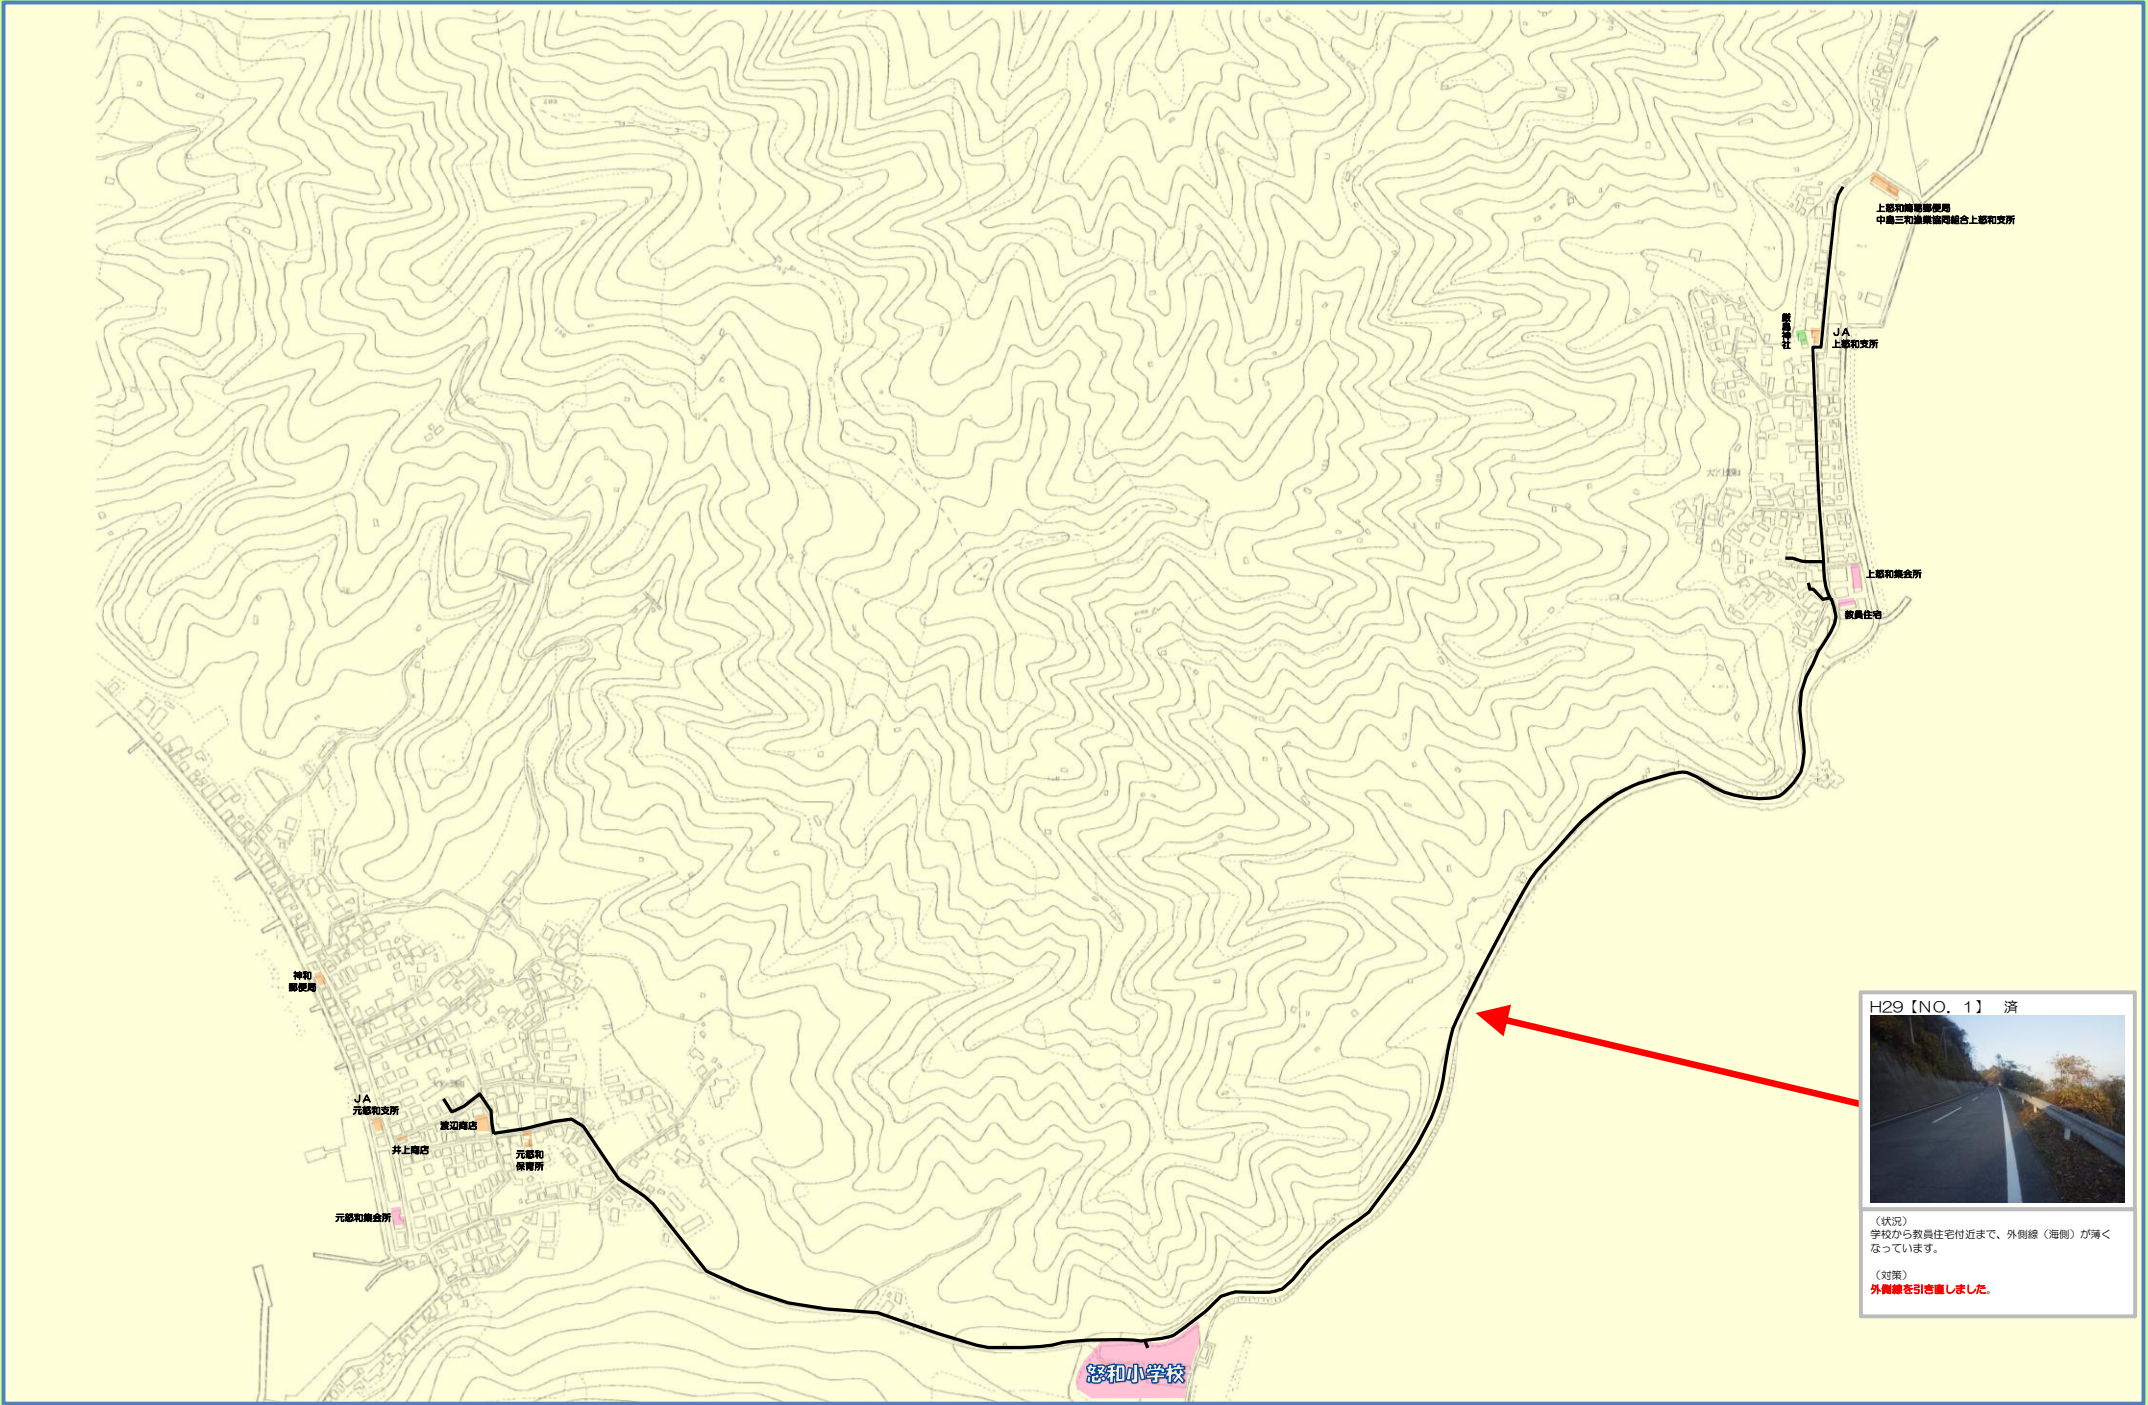
H29 [NO. 1] 済

〔状況〕  
学校から教員住宅付近まで、外側線（海側）が窄くなっています。

〔対策〕  
外側線を引き直しました。
