# 通学路合同点検対策箇所図（中島小学校）

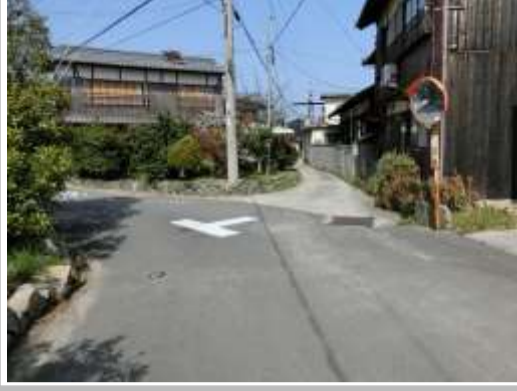
H29【NO. 2】 済

（状況）  
道幅の狭い見通しの悪い交差点で、注意が必要です。  
（対策）  
交差点マークを設置しました。

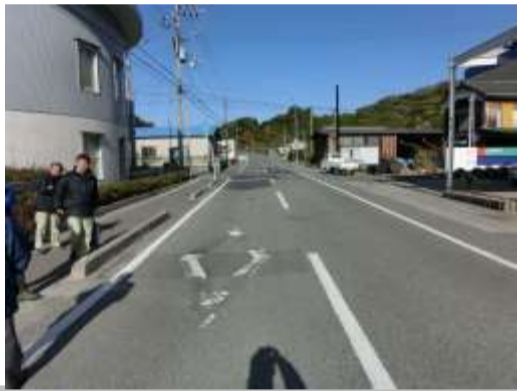
H29【NO. 1】

（状況）  
直線道路でスピードを出す車が多い、横断歩道を横断する際に注意が必要です。  
（対策）  
横断歩道予告マークの引き直しを予定しています。

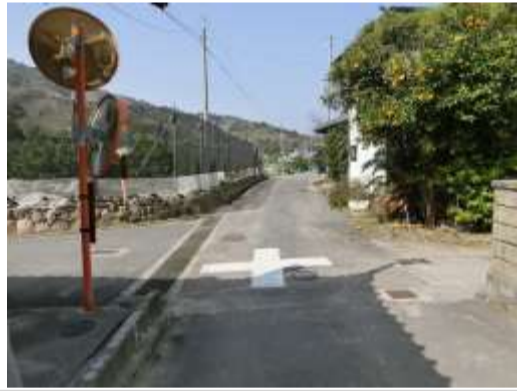
H29【NO. 6】 済

（状況）  
バイクの通行が多く、見通しも悪い箇所です。  
（対策）  
交差点マークを設置しました。

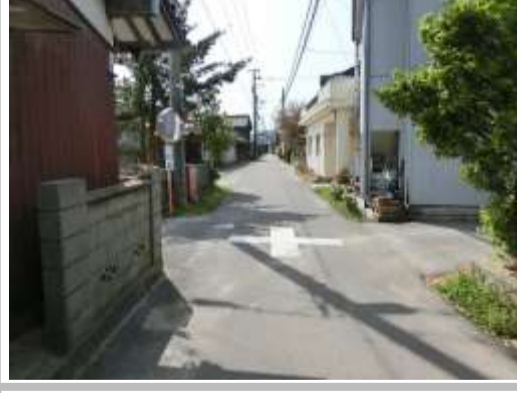
H29【NO. 7】 済

（状況）  
道幅の狭い見通しの悪い交差点で、注意が必要です。  
（対策）  
交差点マークを設置しました。

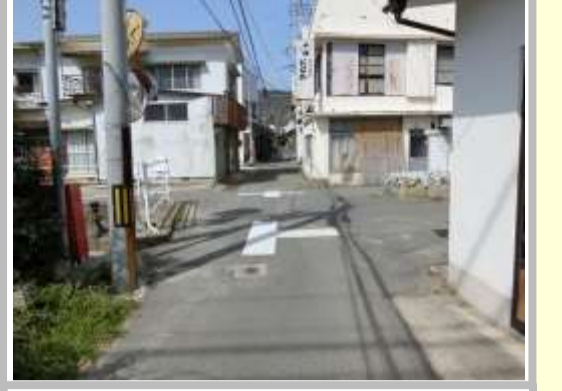
H29【NO. 5】 済

（状況）  
道幅が狭い見通しの悪い交差点で、注意が必要です。  
（対策）  
交差点マークを設置しました。

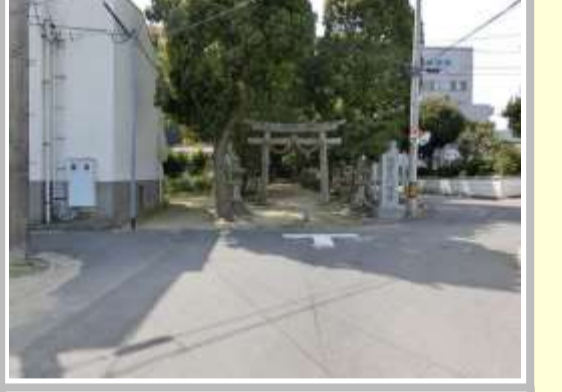
H29【NO. 4】 済

（状況）  
奥に病院があり、バスも通行する箇所です。  
（対策）  
交差点マークを設置しました。

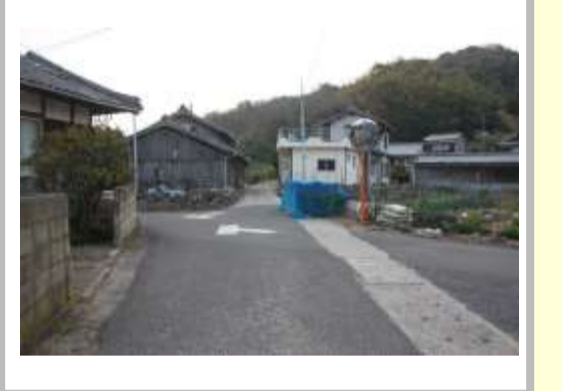
【NO. 3】 済

（状況）  
道幅が狭い見通しの悪い交差点で、カーブミラーが汚れていて見にくくなっています。  
（対策）  
交差点マークを設置しました。カーブミラーを交換しました。
